**ASBESTI- JA HAITTA-AINEKARTOITUS
NEKALAN LASTENTALO
JOKIPOHJANTIE 13, 33800 TAMPERE**

Lotus Demolition Oy / Tutkimuspalvelut

YHTEENVETO

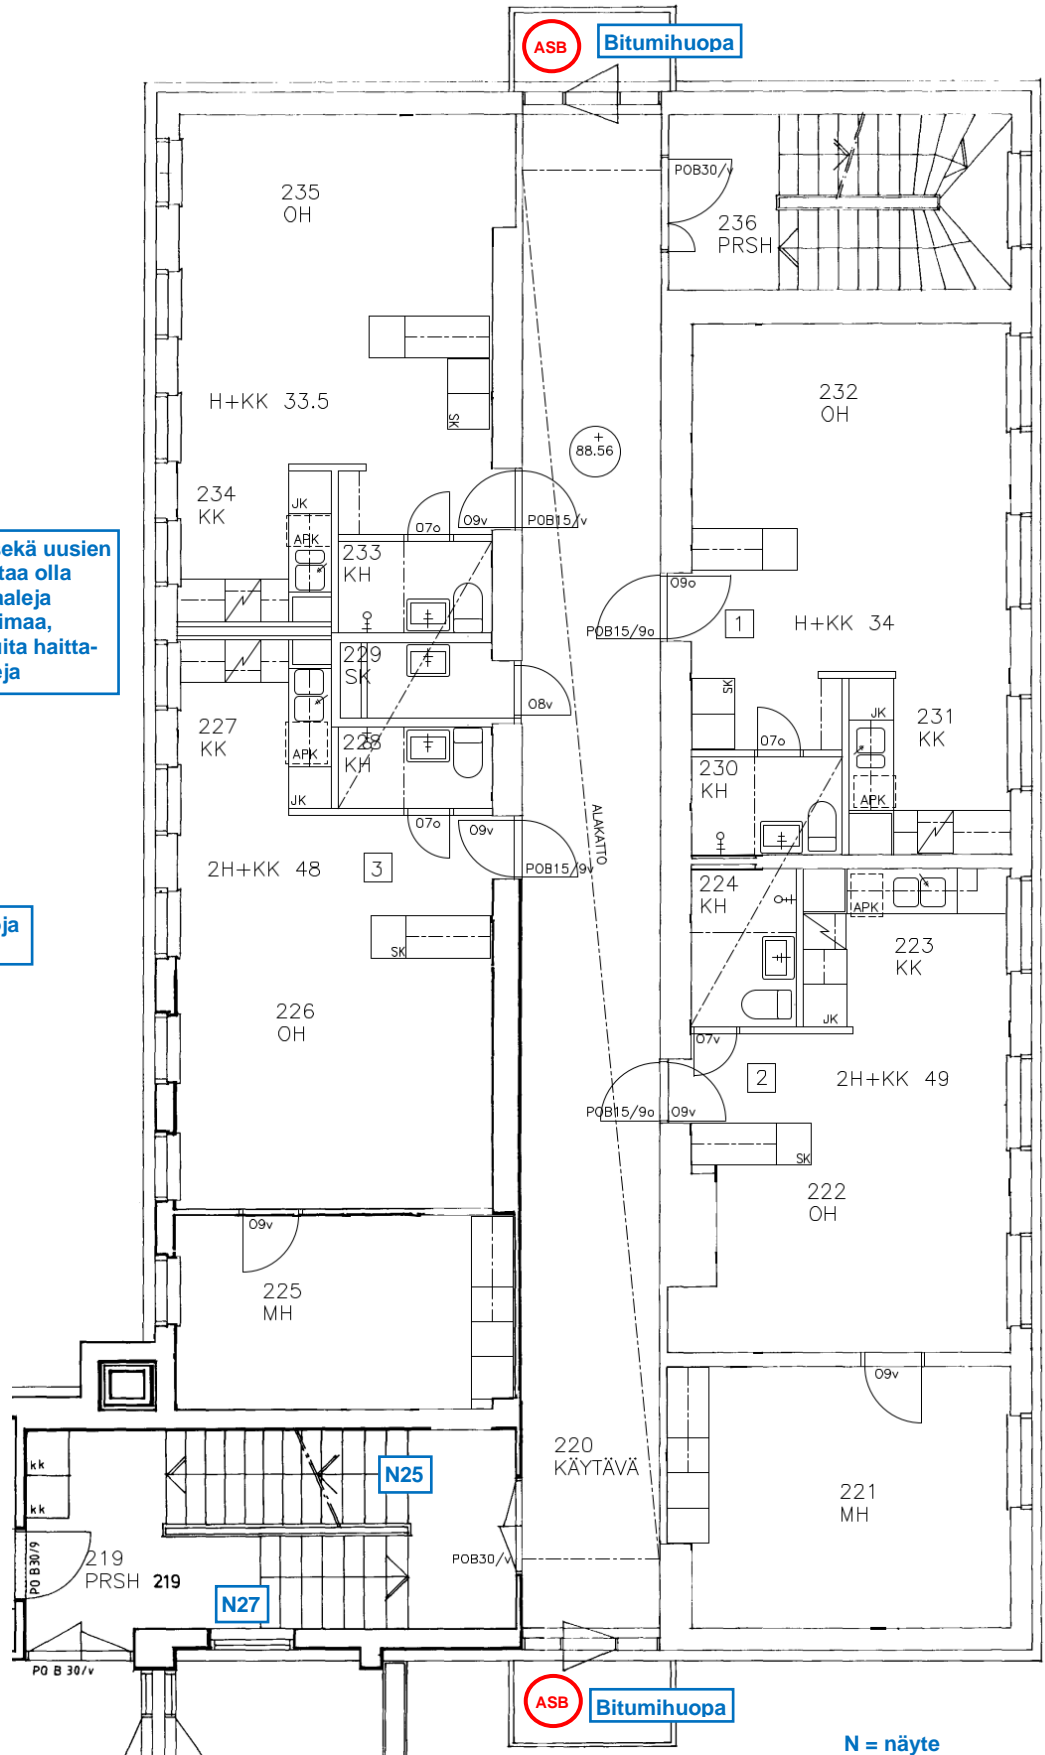
2. kerros, asuinsiipi

Rakenteiden sisässä sekä uusien pintoitteiden alla saattaa olla asbestipitoisia materiaaleja (esim. putkieristeitä, liimaa, kiinnityslaastia) tai muita haitta-ainepitoisia materiaaleja

Asuinhuoneistoja ei kartoitettu
