KUNTOTUTKIMUS

Julkisivun rappaukselle ja parvekerakenteille

Nekalan lastentalo ja asuntosiipi

Raportti 27.12.2023

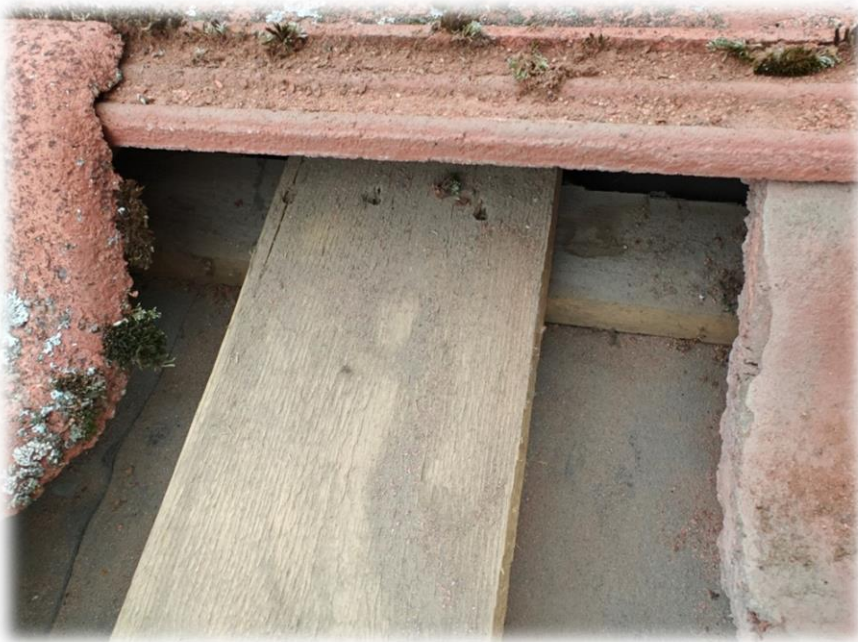
Kuva 14 Vesikaton rakenne

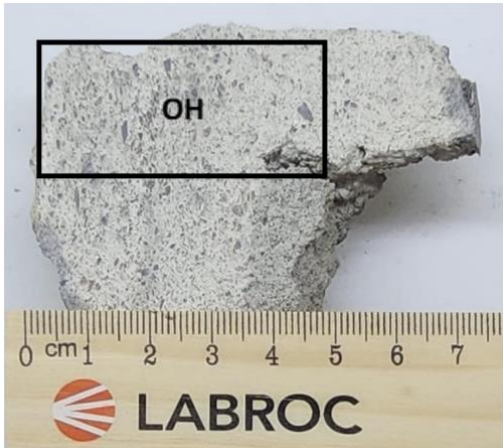
<p>Näyteliieriö (ulkopinta kuvassa vasemmalla)</p>

Näyte 1, julkisivun laasti ja kevytbetoni				
lieriön pituus noin 50-74 mm, Ø: 50 mm, ohuthiepinta: ulkopinta 0-48 mm				
Laatu	Kunto	KS-suhde:	Huokostus/ kiteytymät	Rapautuneisuus/ Vaurioituneisuus
tydyttävä	tydyttävä	pinta KS80/20 täyttö KS50/50	ei/ei	1
<p>Näytteen ulkoasu ja pinnat:</p> <ul style="list-style-type: none"> - näyteliieriö on ehjä, se ulottuu läpi rappauksen (alusta kevytbetoni) - rappauksessa (paksuus 38 mm) on erotettavissa seuraavat kerrokset ulkopinnasta alkaen: <ol style="list-style-type: none"> 1) pintalaasti, paksuus 23 mm 2) täyttölaasti, paksuus 15 mm (työsauma 30 mm ulkopinnasta) - ulkopinnassa on kolminkertainen, 0,6 mm paksu pinnoite (uloin on epäorgaaninen, jonka alla kalkkimaalien jäänteitä) - rappaus on suhteellisen tasalaatuista, osin hiekkaantuvaa <p>Karbonatisoituminen (min.-max./ka.) ja teräkset:</p> <ul style="list-style-type: none"> - ulkopinta 38 mm (läpi) - näytteessä ei ole verkkoja tai teräksiä <p>Tiivistyminen:</p> <ul style="list-style-type: none"> - laastit ovat suhteellisen tiiviitä, huokosia/mikro-onteloita on jonkin verran - kiviainetartunnat ovat osin auki <p>Kiviaines:</p> <ul style="list-style-type: none"> - osin kulmikkaat granitoidi-, kvartsi-, maasälpäkappaleet, raekoko alle 0,7 mm (pinta) ja 2,0 mm (täyttö), kiviaine on ehjä <p>Sideaine:</p> <ul style="list-style-type: none"> - laastit ovat kalkkisementtilaasteja, koostumukseltaan arviolta KS80/20 (pinta) ja KS50/50 (täyttö), pintalaastin sideaine on epätasalaatuista (kalkkipaakkuja) <p>Suojahuokostus ja huokostäytteet:</p> <ul style="list-style-type: none"> - laasteissa on vähän suojahuokosia - huokosissa ei ole havaittavissa kiteytymiä <p>Halkeilu/ säröily:</p> <ul style="list-style-type: none"> - laasteissa on havaittavissa pienialaista, verkostomaista mikrosäröilyä, joka myötäilee kiviainetta (leveys alle 0,01 mm), lisäksi on jonkin verran suuntautumattomia mikrosäröjä, jotka ovat tyypillisesti kiviaineen kontakteissa

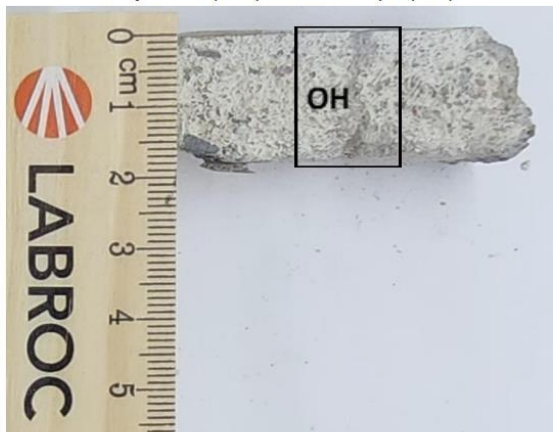
<p>Näytelieriö (ulkopinta kuvassa ylöspäin)</p>

Näyte 2, julkisivun laasti				
lieriön pituus noin 19 mm, Ø: 50 mm, ohuthiepinta: ulkopinta 0-19 mm				
Laatu	Kunto	KS-suhde:	Huokostus/ kiteytymät	Rapautuneisuus/ Vaurioituneisuus
tydyttävä	tydyttävä	pinta KS35/65 täyttö KS50/50 tartunta KS50/50	ei/ei	2
<p>Näytteen ulkoasu ja pinnat:</p> <ul style="list-style-type: none"> - näytelieriö on halki pituussuunnassa, se ulottuu läpi rappauksen - rappauksessa on erotettavissa seuraavat kerrokset ulkopinnasta alkaen: <ol style="list-style-type: none"> 1) pintalaasti, paksuus 4 mm 2) täyttölaasti, paksuus 12 mm 3) tartuntalaasti, paksuus 3 mm - ulkopinnassa on 0,2 mm paksu pinnoite (epäorgaaninen) - rappaus on suhteellisen tasalaatuista, osin hiekkaantuvaa <p>Karbonatisoituminen (min.-max./ka.) ja teräkset:</p> <ul style="list-style-type: none"> - ulkopinta 19 mm (läpi) - näytteessä ei ole verkkoja tai teräksiä <p>Tiivistyminen:</p> <ul style="list-style-type: none"> - laastit ovat suhteellisen tiiviitä, huokosia/mikro-onteloita on jonkin verran - kiviainetartunnat ovat osin auki <p>Kiviaines:</p> <ul style="list-style-type: none"> - osin kulmikkaat granitoidi-, kvartsi-, maasälpäkappaleet, raekoko alle 0,5 mm (pinta), 1,0 mm (täyttö) ja 0,5 mm (tartunta), kiviaine on ehjää <p>Sideaine:</p> <ul style="list-style-type: none"> - laastit ovat kalkkisementtilaasteja, koostumukseltaan arviolta KS35/65 (pinta), KS50/50 (täyttö) ja KS50/50 (tartunta), täyttölaastin sideaine on epätasalaatuista (kalkkipaakkuja) <p>Suojahuokostus ja huokostäytteet:</p> <ul style="list-style-type: none"> - laasteissa on vähän suojahuokosia, huokosissa ei ole havaittavissa kiteytymiä <p>Halkeilu/ säröily:</p> <ul style="list-style-type: none"> - laasteissa on havaittavissa pintaa vastaan kohtisuora, alle 0,1 mm leveä mikrohalkeama, joka myötäilee kiviainetta (ohuthiekuva) sekä laaja-alaista, verkostomaista mikrosäröilyä, joka myötäilee kiviainetta (leveys alle 0,01 mm)

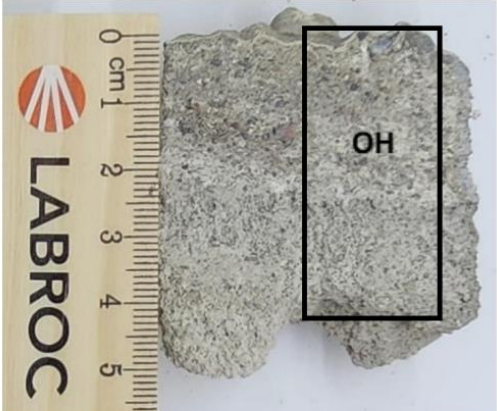
<p>Näytelieriö (ulkopinta kuvassa ylhäällä)</p>

Näyte 3, julkisivun laasti ja kevytbetoni				
lieriön pituus noin 45-60 mm, Ø: 50 mm, ohuthiepinta: ulkopinta 0-48 mm				
Laatu	Kunto	KS-suhde:	Huokostus/ kiteytymät	Rapautuneisuus/ Vaurioituneisuus
tydyttävä	hyvä	pinta KS70/30 täyttö KSS0/50 tartunta KS50/50	ei/ei	0
<p>Näytteen ulkoasu ja pinnat:</p> <ul style="list-style-type: none"> - näytelieriö on ehjä, se ulottuu läpi rappauksen (alusta kevytbetoni) - rappauksessa (paksuus 33 mm) on erotettavissa seuraavat kerrokset ulkopinnasta alkaen: <ol style="list-style-type: none"> 1) pintalaasti, paksuus 3-5 mm 2) täyttölaasti, paksuus 26-28 mm 3) tartuntalaasti, paksuus 1-2 mm - ulkopinnassa on kolminkertainen, 0,5 mm paksu pinnoite (uloin on epäorgaaninen, jonka alla kalkkimaalien jäänteitä) - rappaus on paikoin epätasalaatuista (täyttölaastissa kiviaine on kasautunut), osin hiekkaantuvaa <p>Karbonatisoituminen (min.-max./ka.) ja teräkset:</p> <ul style="list-style-type: none"> - ulkopinta 33 mm (läpi) - teräsverkko (Ø 1 mm) on noin 25 mm ulkopinnasta <p>Tiivistyminen:</p> <ul style="list-style-type: none"> - laastit ovat suhteellisen tiiviitä, huokosia/mikro-onteloita on jonkin verran - kiviainetartunnat ovat suhteellisen tiiviit <p>Kiviaines:</p> <ul style="list-style-type: none"> - osin kulmikkaat granitoidi-, kvartsi-, maasälpäkappaleet, raekoko alle 0,5 mm (pinta), 2,0 mm (täyttö) ja 0,5 mm (tartunta), kiviaine on ehjää <p>Sideaine:</p> <ul style="list-style-type: none"> - laastit ovat kalkkisementtilaasteja, koostumukseltaan arviolta KS70/30 (pinta), KS50/50 (täyttö) ja KS50/50 (tartunta), sideaine on tasalaatuista <p>Suojahuokostus ja huokostäytteet:</p> <ul style="list-style-type: none"> - laasteissa on vähän suojahuokosia - huokosissa ei ole havaittavissa kiteytymiä <p>Halkeilu/ säröily:</p> <ul style="list-style-type: none"> - laasteissa on havaittavissa pienialaista, verkostomaista mikrosäröilyä, joka myötäilee kiviainetta (leveys alle 0,01 mm)

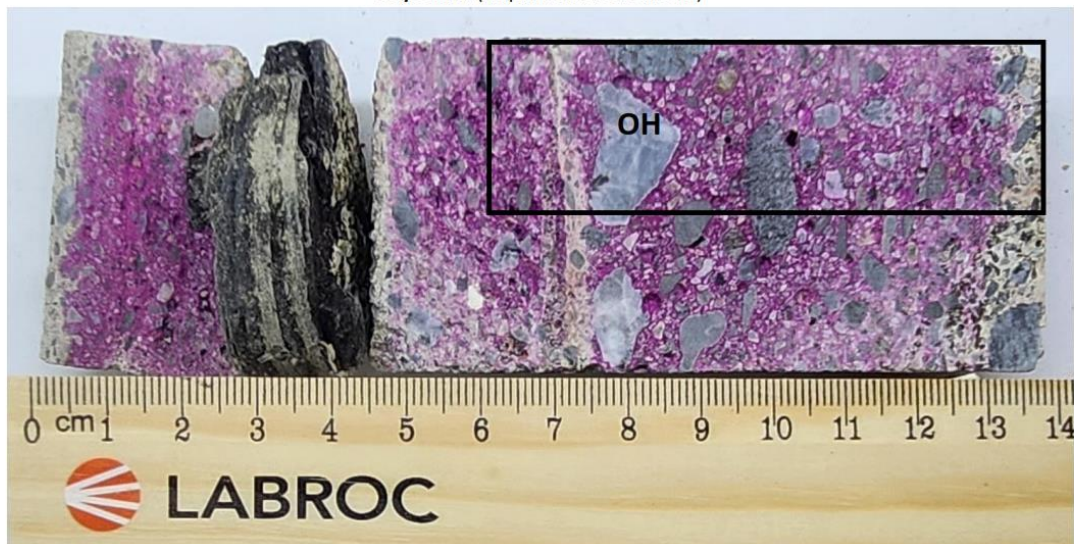
Näytekuva (alapinta kuvassa oikealla)

Näyte 5, parvekelaatta				
lieriön pituus 140 mm, Ø: 55 mm, ohuthiepinta: alapinta 0-76 mm				
Laatu	Kunto	Karbonatisoituminen min-max/ka. (mm)	Huokostus/kiteytymät	Rapautuneisuus/Vaurioituneisuus
tydyttävä	tydyttävä	yläpinta 1-4/2 alapinta 5-15/10	ei/ei	0

- alapinnan betonissa ei ole havaittavissa merkittävää mikrosäröilyä/-halkeilua

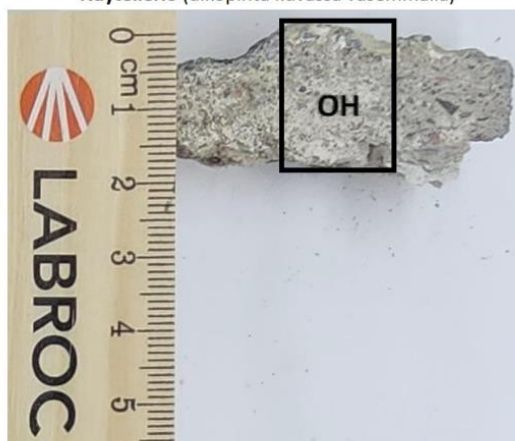
Näytelieriö (ulkopinta kuvassa vasemmalla)

Näyte 8, julkisivun laasti ja kevytbetoni				
lieriön pituus noin 18-34 mm, Ø: 50 mm, ohuthiepinta: ulkopinta 0-34 mm				
Laatu	Kunto	KS-suhde:	Huokostus/ kiteytymät	Rapautuneisuus/ Vaurioituneisuus
tydyttävä	tydyttävä	pinta KS90/10 täyttö KS50/50	ei/ei	1

- laasteissa on havaittavissa pienialaista, verkostomaista mikrosäröilyä, joka myötäilee kiviainetta (leveys alle 0,01 mm), lisäksi on jonkin verran suuntautumattomia mikrosäröjä, jotka ovat tyypillisesti kiviaineen kontakteissa
