# **HYHKYNLAAKSON YLEISSUUNNITELMAT**

**KOOSTERAPORTTI KAAVALUONNOSVAIHEEN YLEISSUUNNITELMISTA 10/2020**

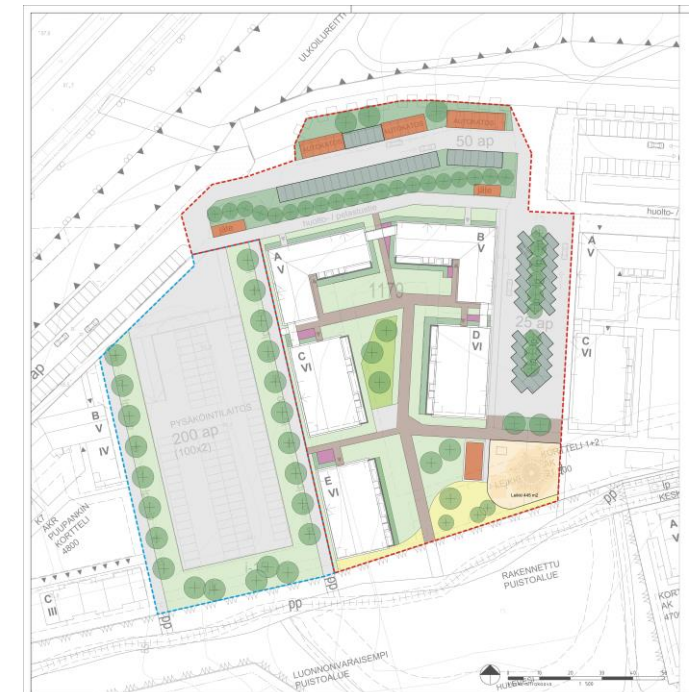
Pienennös pihakaaviosta.

# KORTTELI 1179 / TONTTI 4, ESIMERKKIRATKAISU PIHAN JA PAIKOITUSALUEIDEN VIHERRAKENTAMISESTA

- Pysäköintialueet on otettu laskelmassa huomioon suhteutettuna korttelikohtaiseen autopaikkojen määrään.
- Oleskelualueiden pinta-ala (1600m<sup>2</sup>) on asuinkerrosalaneliöihin suhteutetun tavoitteen mukainen. Leikkipaikka palvelee myös muita kortteleita ja se on laskettu jaettavaksi muiden kortteleiden kanssa.
- Koska säilytettävää puustoa ei ole, on viherkertoimen kannalta oleellista, että paikoitusalueille ja sisäpihalle istutetaan runsaasti puustoa.

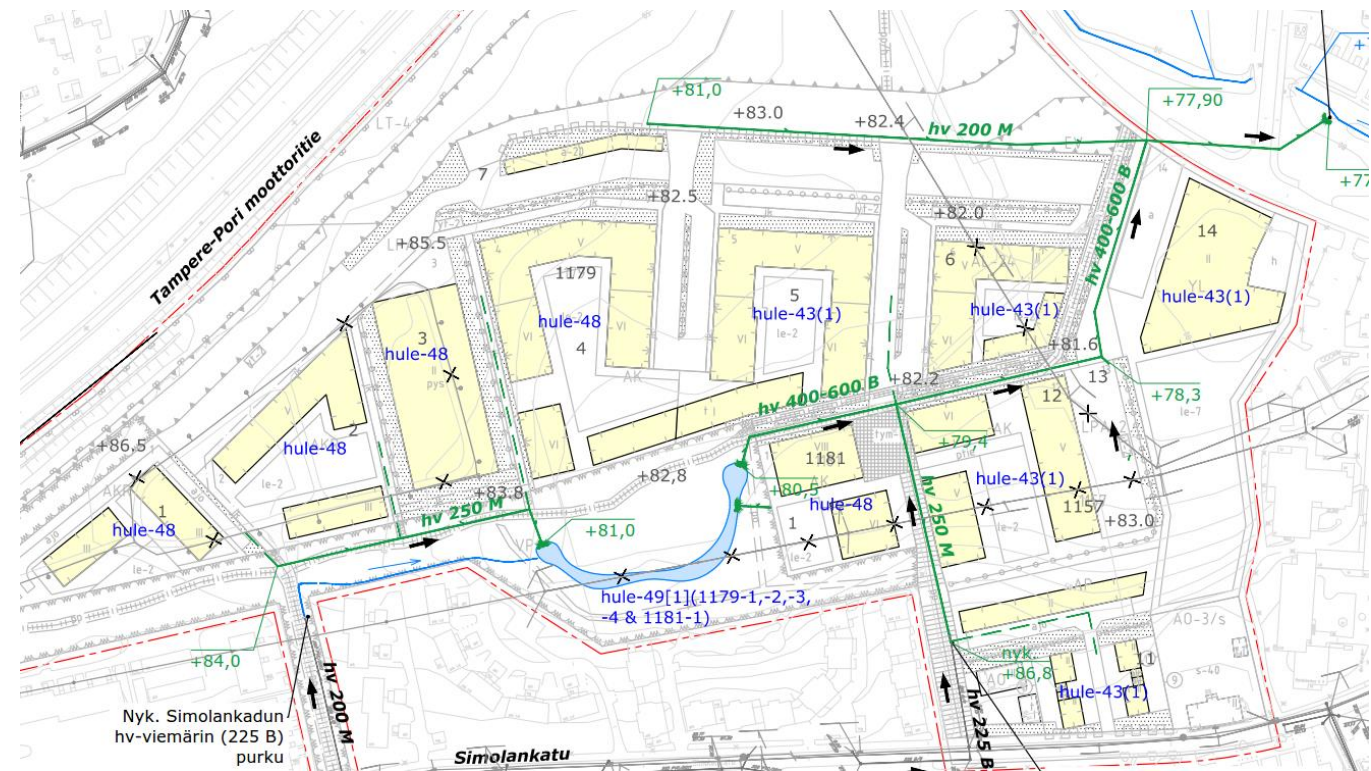
Ote hulevesien hallinnan yleissuunnitelmasta

- Hulevesien hallinnasta on annettu erillisiä kaavamääräyksiä
- Korttelin 1179 tonteilta 1, 2, 3 ja 4 sekä korttelin 1181 tontilta 1 ja näihin liittyviltä LPA-alueilta hulevedet johdetaan yleiselle puistoalueelle sijoitettavaan alueellisen hulevesijärjestelmään.
- Korttelin 1179 tonteilta 5, 6 sekä korttelin 1157 tonteilta 5, 11 ja 14 hulevesiä ei pystytä johtamana alueellisen hulevesijärjestelmän suuntaan, vaan siellä läpäisemättömiltä pinnoilta syntyviä hulevesiä tulee viivyttaa tonttien alueella.
- Kaava-alueelta hulevedet johdetaan viivytettynä Vaakkolammin laskuojaan.

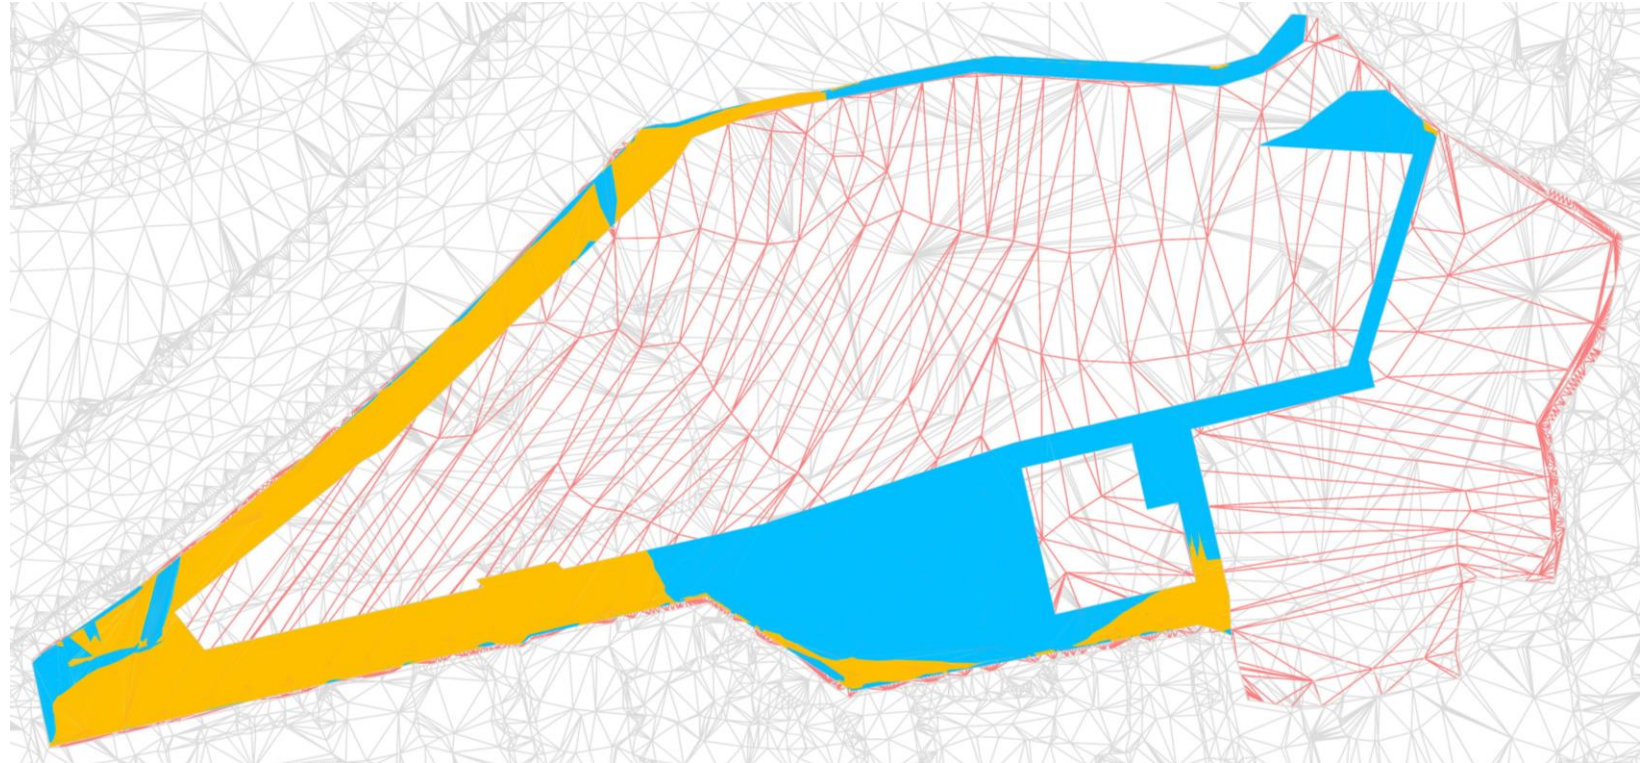
# YLEISTEN ALUEIDEN MASSATASAPAINO

- Yleisillä alueilla on täyttötarvetta enemmän kuin leikkaustarvetta.
- Leikkausmassoja syntyy vesihuollon linjoista ja kaava-alueen länsiosista.
- Leikattavia maamassoja voidaan hyödyntää maisemointimassoina kohteissa, joissa sallitaan liikkumat.
- Luonnonmukaiselle hulevesien käsittelyalueelle, keskusraitille ja korttelialueille tarvitaan täyttömaita.

Täyttötarvetta 14 950 m<sup>3</sup>tr

Leikkaustarvetta 6 550 m<sup>3</sup>tr
