KÄYTTÖHISTORIASELVITYS
SEPPÄ-VILLEN KATU 1-7
LINNAINMAA, TAMPERE

TARATEST OY

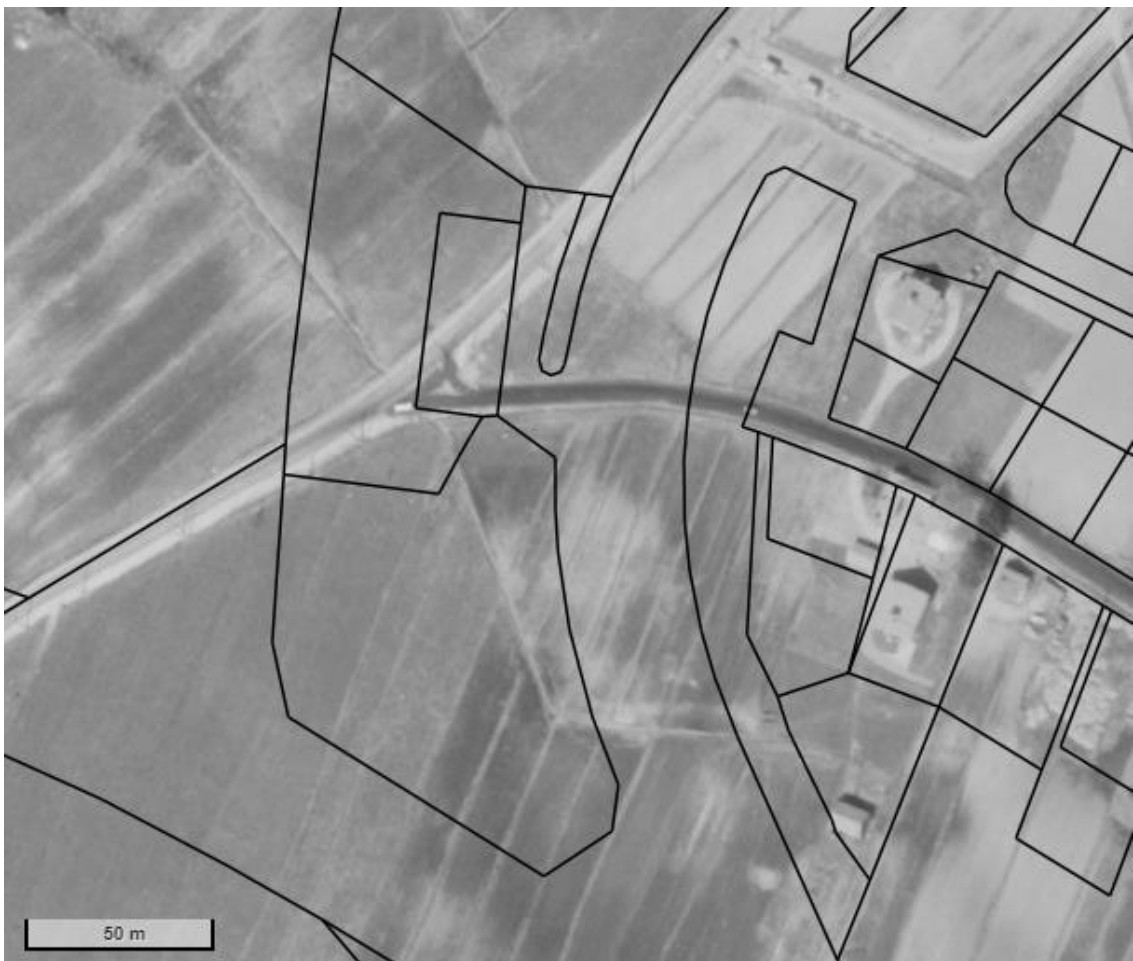
Kuva 5. Selvitysalue ilmakuvassa vuodelta 1966 (© Paikkatietoikkuna 16.11.2023)

Alueelta on saatavilla ilmakuvia vuodesta 1946 alkaen. Ilmakuvatarkastelun perusteella alue on ollut pitkään maanviljelyskäytössä. Tielinjaus on kulkenut tuolloin tontin 9 läpi haarautuen kahdeksi tieksi selvitysalueen itäreunalla. Kuvassa 5 on ilmakuva alueesta vuodelta 1966.

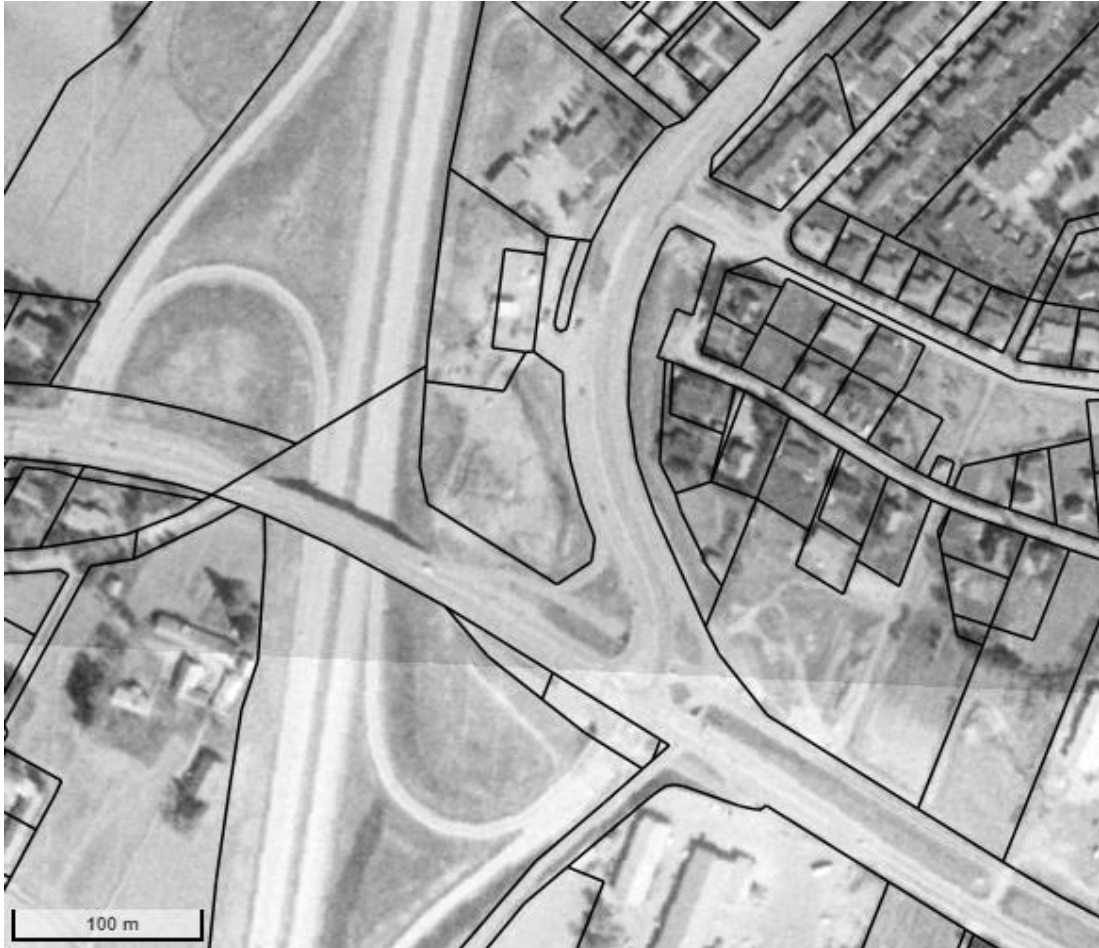
Kuva 8. Ilmakuva alueesta vuodelta 1996 (© Paikkatietoikkuna 16.11.2023)

Vuoden 1991 kartalla on jo näkyvissä selvitysalueen eteläpuolella sijaitseva Sammon valtatie. Tampereen itäinen kehätie eli valtatie 9 valmistui vuonna 1994. Vuoden 1996 ilmakuvissa (kuva 8) näkyvät nykyiset tielinjaukset. Selvitysalueen pohjoispuolella näkyvissä Linnainmaan paloasema, joka on nyt jo purettu.

Vuoden 1996 aikana on myös valmistunut polttoaineen jakeluasema, jonka katos näkyy kuvassa 8. Samalla paikalla sijaitsee edelleen toiminnassa oleva jakeluasema, jonka toiminta ei sisälly kaavamuutokseen.

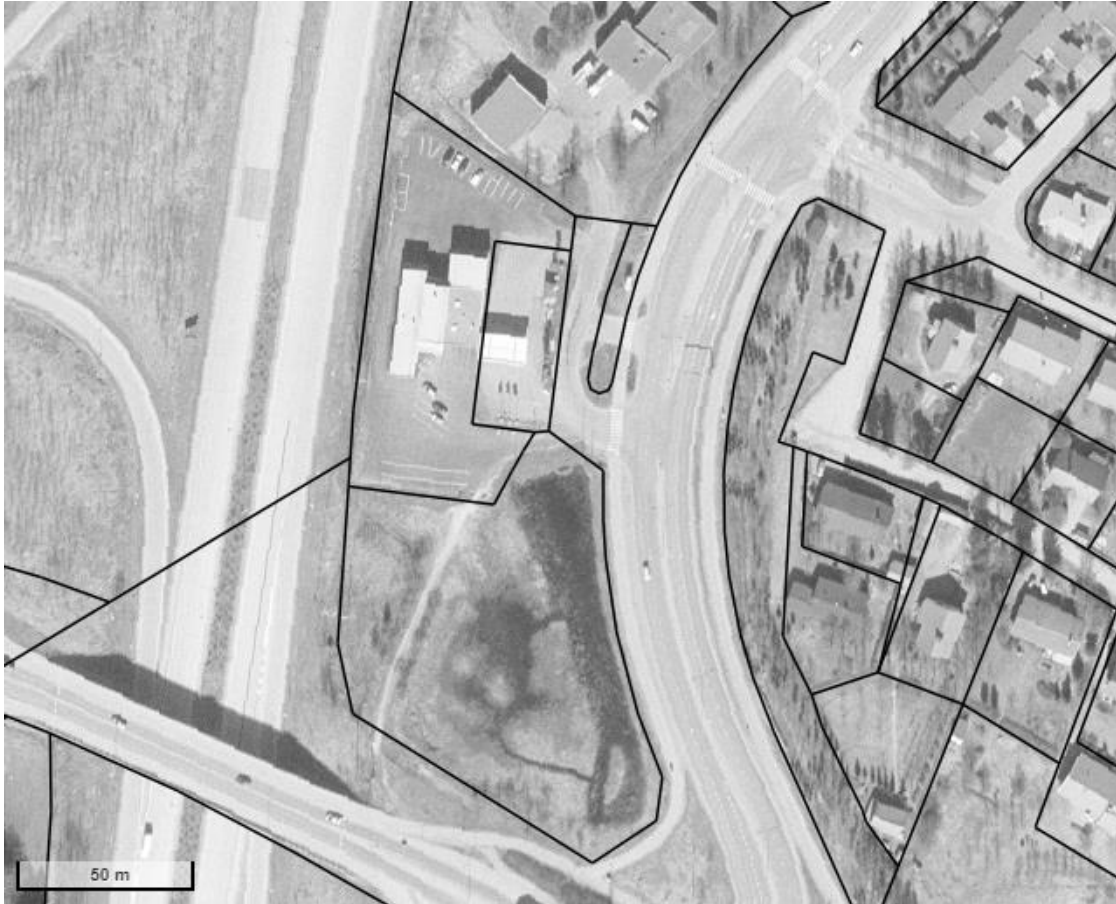
Kuva 9. Ilmakuva alueesta vuodelta 2004 (© Paikkatietoikkuna 16.11.2023)

2000-luvun alussa alueelle vahvistettiin nykyiset voimassa olevat asemakaavat. Katsastusaseman rakennus näkyy kuvassa 9 vuodelta 2004. Asemakaavan 5811-8 osallistumis- ja arviointisuunnitelmassa vuodelta 2004 on suunnitelmissa mainittu, että tontille on tarkoitus perustaa autoliike. Ysitien Auto Oy:n Linnainmaan toimipiste avattiin vuonna 2009.
