Kintulammin ennallistamisen vesiseuranta 2024

**Kintulammin
ennallistamisen
vesiseuranta 2024**

Tutkimusraportti, 25.11.2024

KVVY Tutkimus Oy / Tampere
Elina Syrjä, projektiassistentti

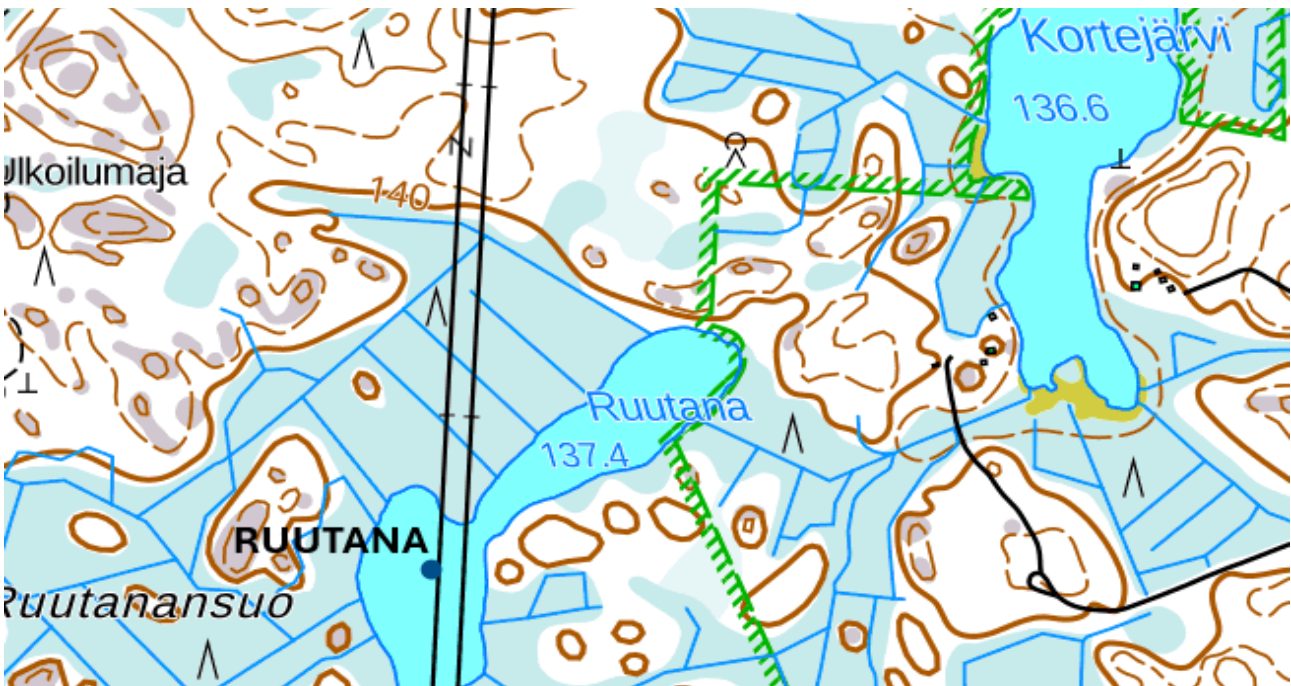
Kuva 2. Ruutana järven näyteenottopiste sijaistaa järven lounaisosassa.

Vuonna 2024 tarkkailuun lisättiin Ruutanan järvipiste (kuva 2). Ruutanansuolla tehtiin elokuussa 2024 ennallistamistoimenpiteitä ja näytteet otettiin ennen ja jälkeen ennallistamistoimenpiteitä. Ruutana-järvi sijaitsee Ruutanansuon valuma-alueella.

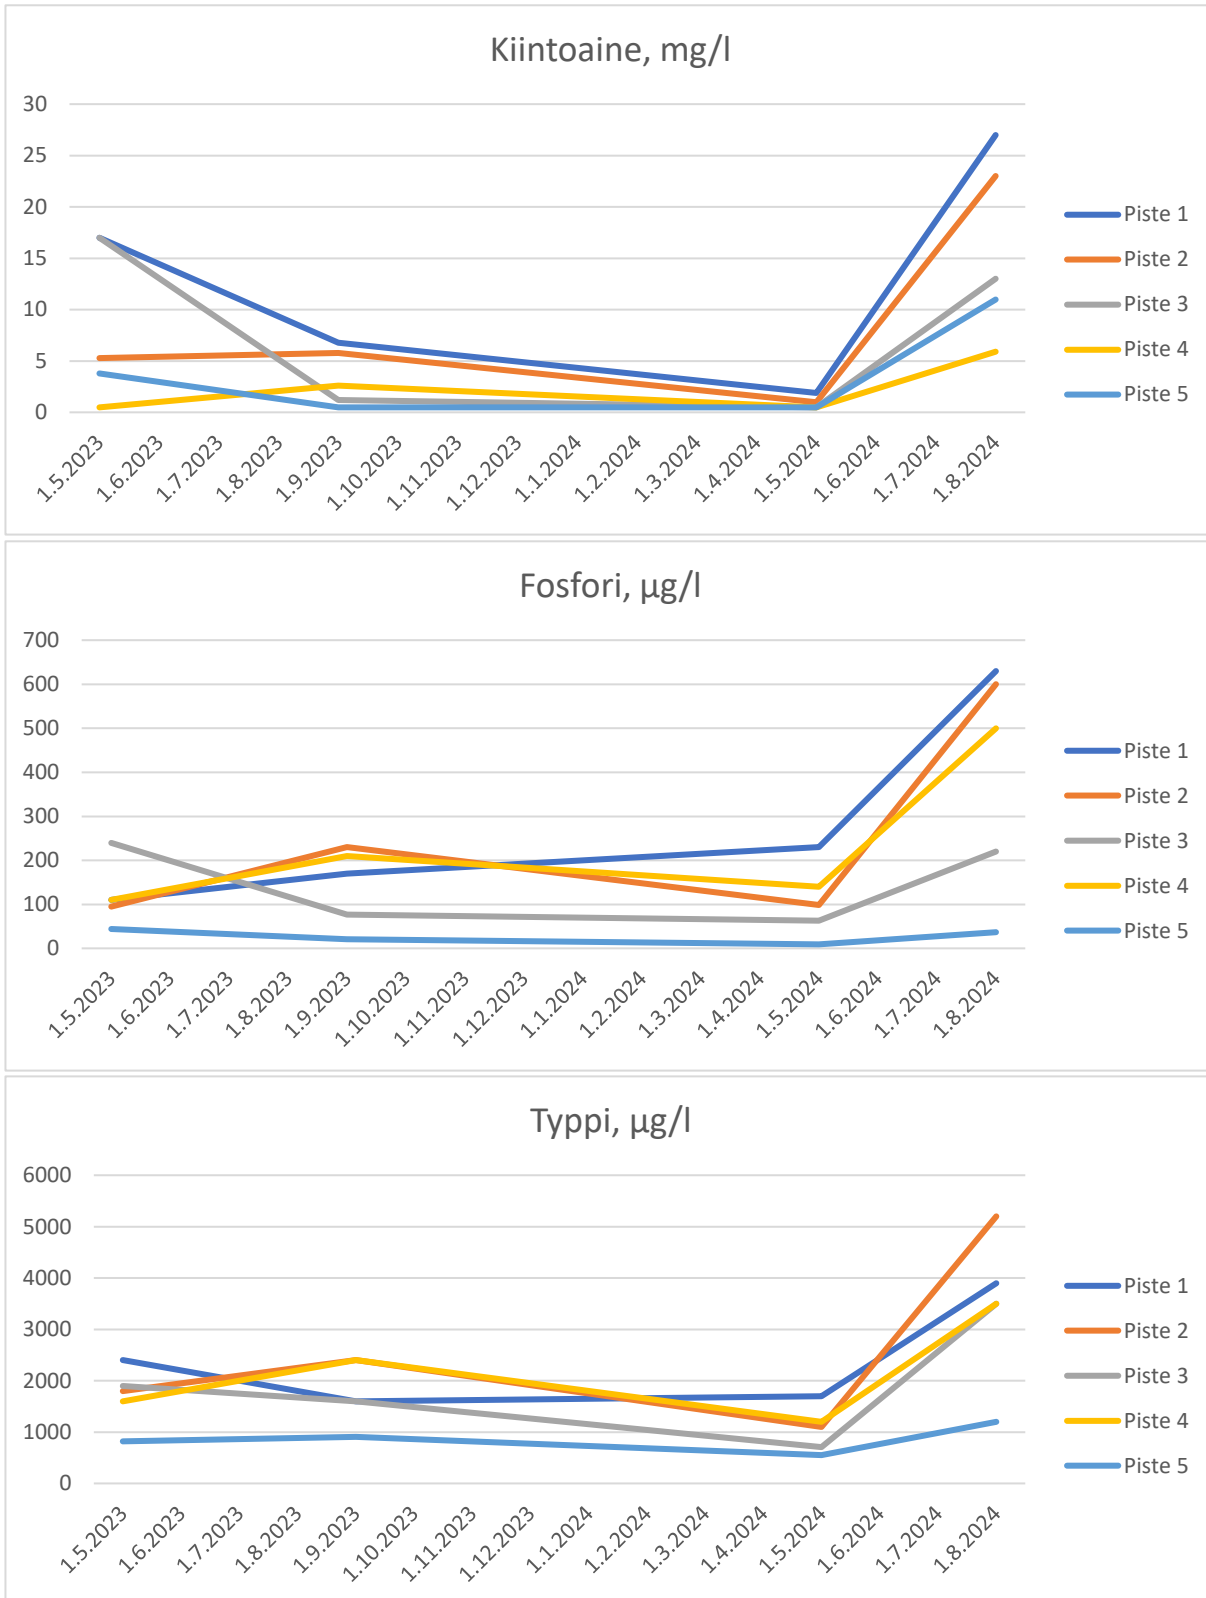
Kuva 3. Pisteiden 1–5 kiintoaineen, fosforin ja typen pitoisuuden kuvaajat vuosilta 2023–2024.

Tulosten perusteella (kuva 3) kevään ja syksyn 2024 näytteenottojen välillä oli havaittavissa selkeä linja pitoisuuksien nousussa joka pisteellä. Kiintoaineen, fosforin ja typen pitoisuuksissa oli pientä hajontaa ennallistamismenetelmien välillä, mutta tulosten perusteella koneellisesti ennallistettujen pisteiden vedenlaatu oli keskimäärin heikompaa, kuin muilla menetelmillä ennallistettujen pisteiden vedenlaatu.

Huomioitavaa on, että vuoden 2024 elokuun näytteissä pisteillä 1–4 kiintoaineen ja ravinteiden määrät ovat selkeästi korkeammat kuin edellisenä vuonna samaan aikaan. Pisteellä 5 fosforin ja typen pitoisuuksissa ei juurikaan ole havaittavissa muutoksia näytteenottojen välillä, mutta silläkin pisteellä on havaittavissa samansuuruinen pitoisuuksien nousu kuin muillakin pisteillä. Poikkeuksena kiintoaineen pitoisuus pisteellä 5 oli noussut syksyn näytteenotossa yli kymmenkertaiseksi verrattuna edelliseen vuoteen tai kevään 2024 näytteenottoon verrattuna.
