Tampereen kaupunki

Hautalan työpaikka-alue

Maaperän pilaantuneisuuden historiaselvitys

Päiväys	15.11.2024
Tekijä	Tanja Satta
Tarkastaja	Maija Manninen
Hyväksynyt	Merja Kinos
Projektinumero	1203277

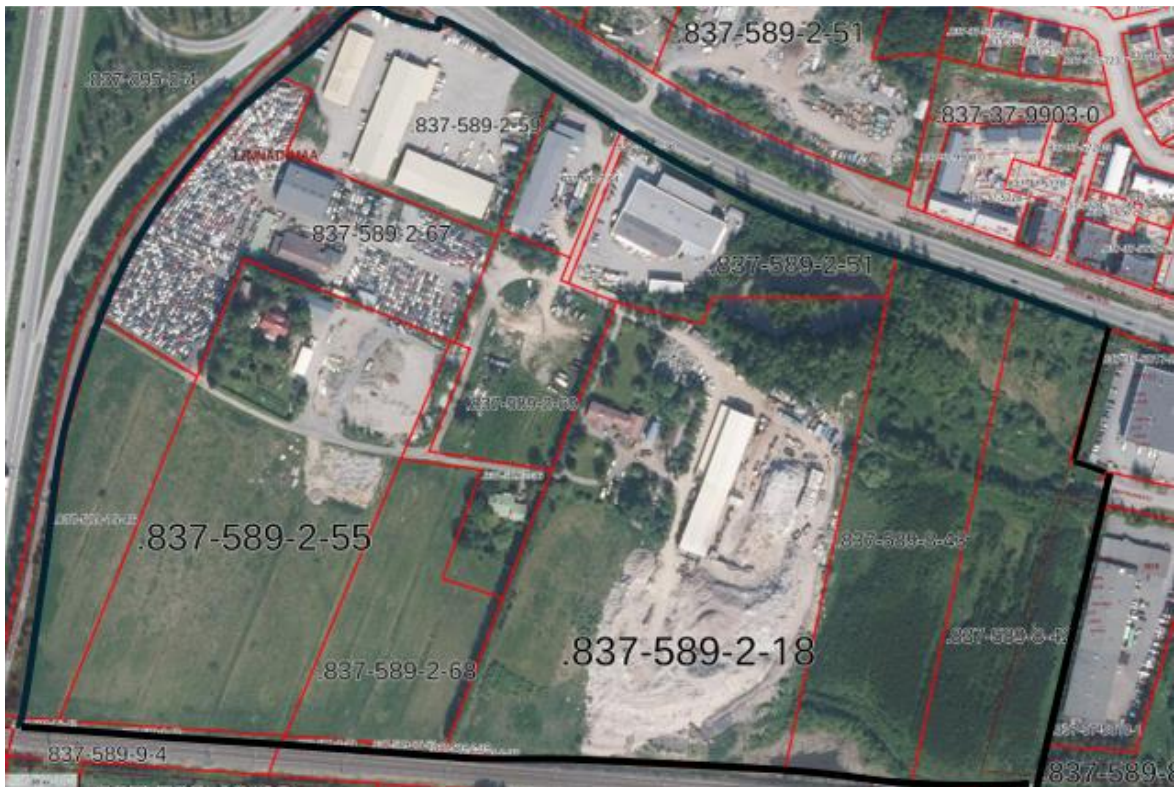
Kuva 2. Suunnittelualue vuonna 2023, rajattu mustalla (Ortoilmakuvat ©MML, Lähde: Oskari karttapalvelu).

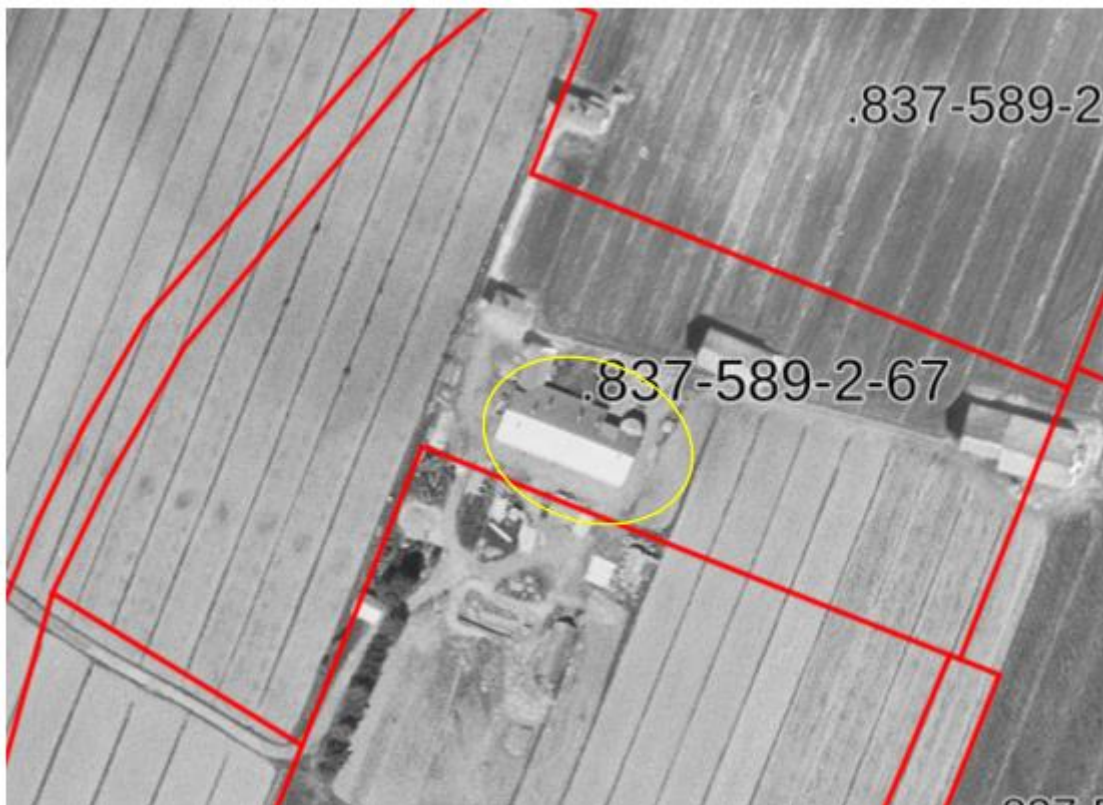
Kuva 4. Ilmakuva Hautalantie 16:ssa sijaitsevista rakennuksista vuodelta 1946 (Ilmakuva © Tampereen kaupunki, lähde: Oskari karttapalvelu 11/2024).

(kuva 4). Rakennusten tarkka valmistumisvuosi ei ole tiedossa. Kuvassa näkyvä suurin rakennus on edelleen käytössä kiinteistöllä, muut rakennukset on purettu, mutta tarkkaa purkuajankohtaa ei ole tiedossa. Alueen nykyinen maanomistaja on aloittanut toiminnan kiinteistöllä vuonna 1984 ja tällöin päärakennusta lukuun ottamatta muita rakennuksia ei ole enää ollut. Rakennukset ovat nähtävillä vielä vuoden 1974 ilmakuvassa, joten rakennukset on purettu vuosien 1974–1984 välillä. Maanomistajalta saatujen tietojen mukaan purettu rakennukset ovat todennäköisesti olleet talonmiehen asunto ja kaivon pumppurakennus.

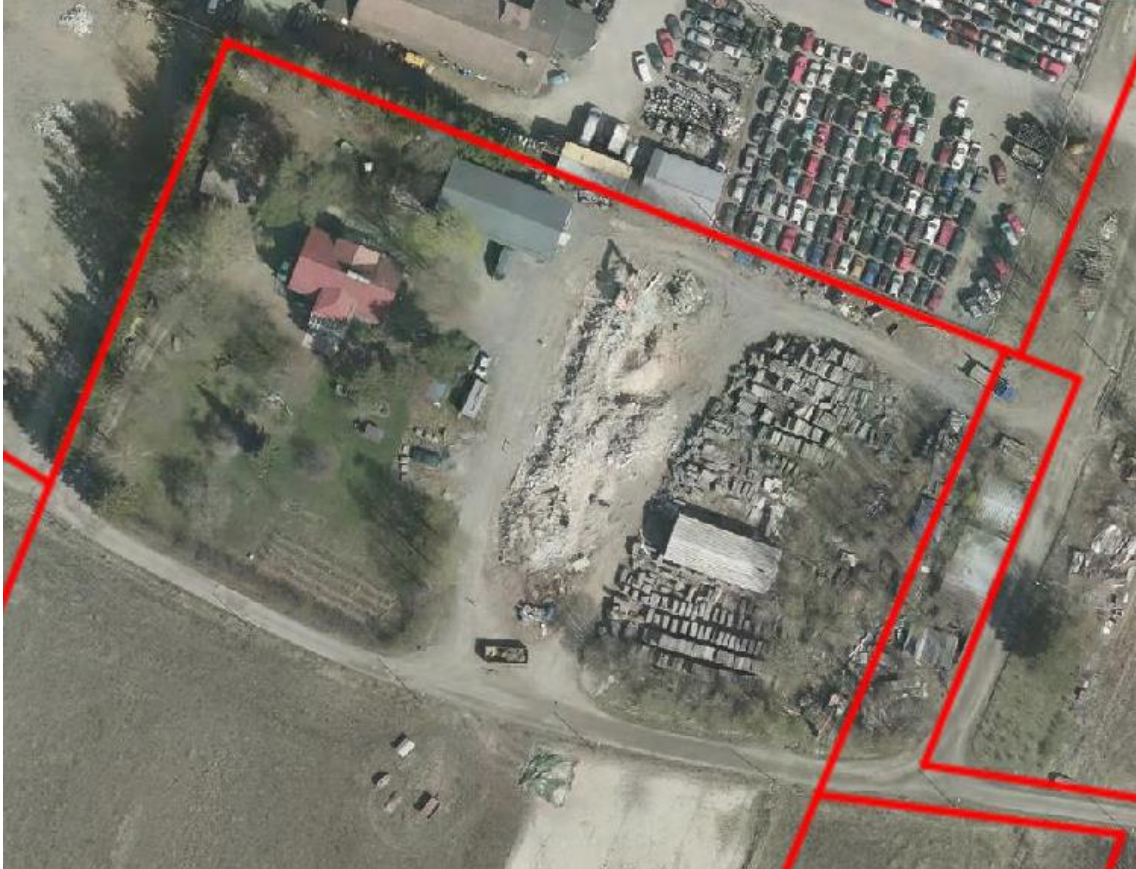
Kuva 7. Ilmakuva kiinteistön 2–55 alueesta vuodelta 2020, jossa kuvan yläreunassa nähtävillä harmaakattoinen hallirakennus ja purkuvaiheessa oleva karjasuoja (Ilmakuva © Tampereen kaupunki, lähde: Oskari karttapalvelu 10/2024).

rakenteet. Rakennuksessa on ollut autokorjaamotoimintaa viimeiset kymmenen vuotta (kuva 7).

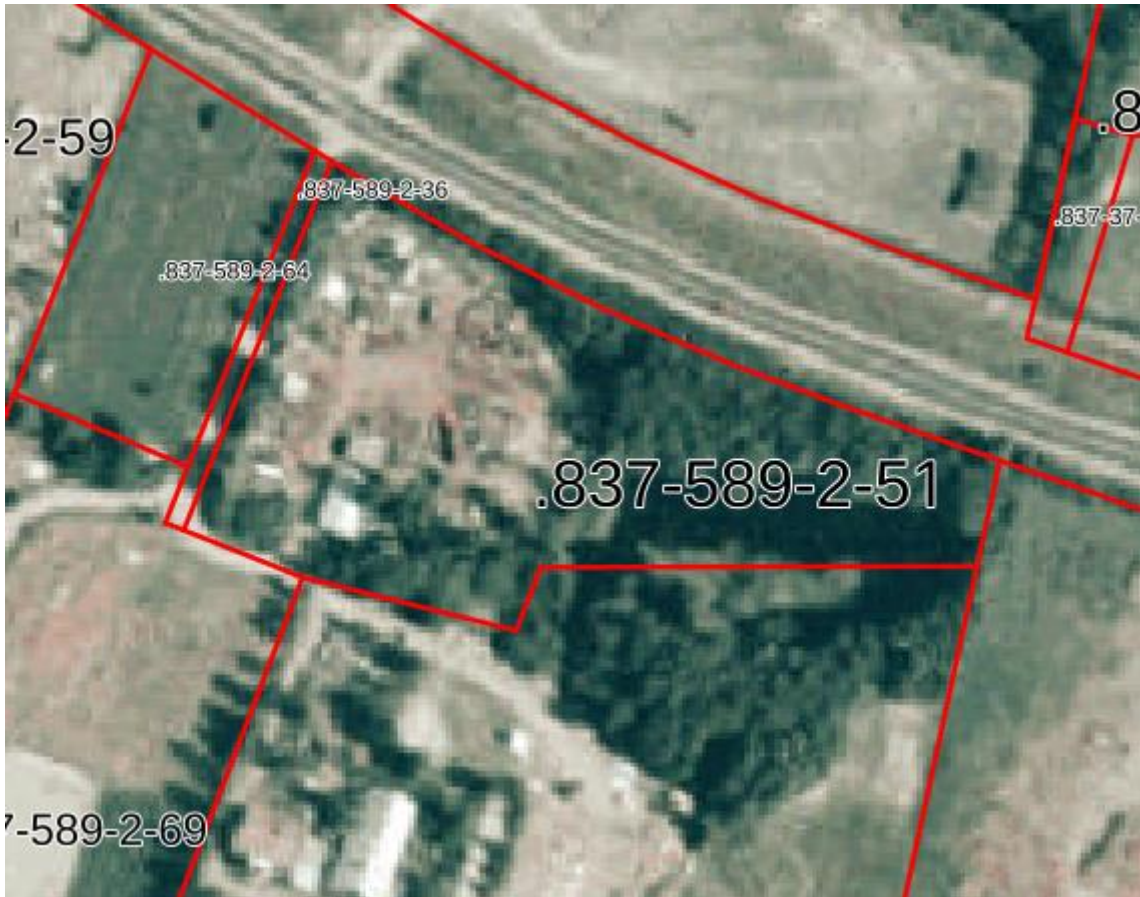
Kuva 8. Ilmakuva kiinteistön 2-51 Sammon valtatie etelän puoleisesta osasta vuodelta 1995 (Ilmakuva © Tampereen kaupunki, lähde: Oskari karttapalvelu 10/2024).

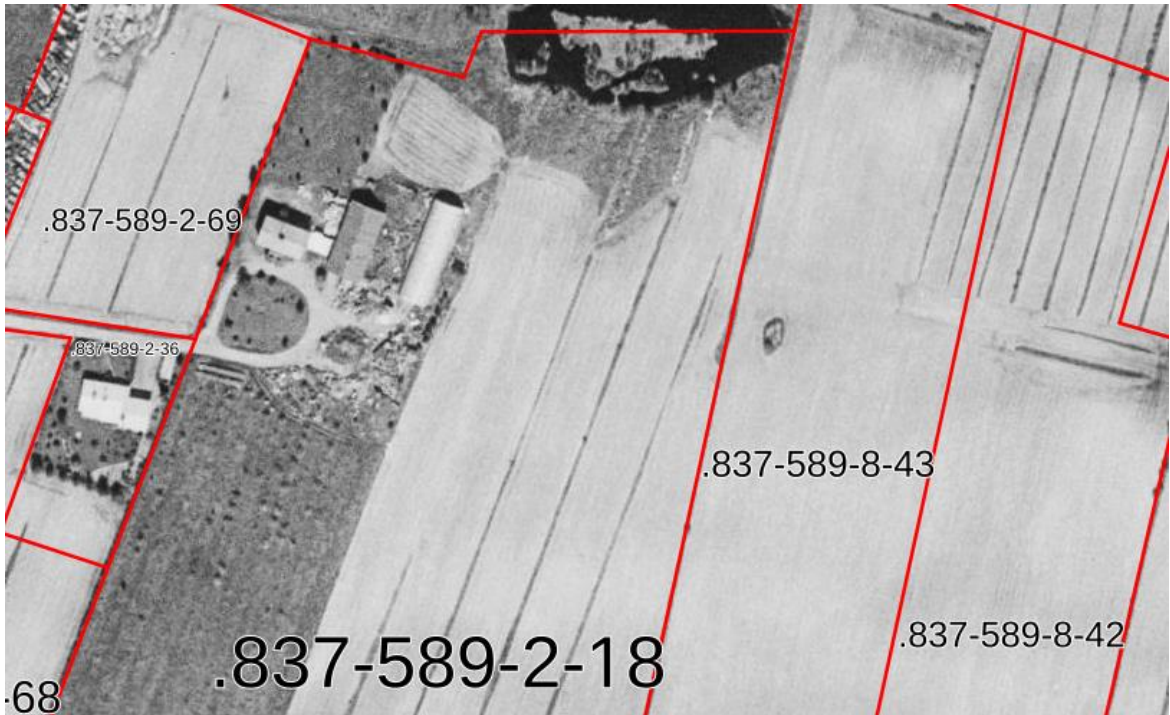
Kuva 9. Vuoden 1974 ilmakuva, jossa nähtävillä kiinteistöllä 2–18 sijaitsevat asuinrakennus, navetta ja kaarihalli (Ilmakuva © Tampereen kaupunki, lähde: Oskari karttapalvelu 11/2024).

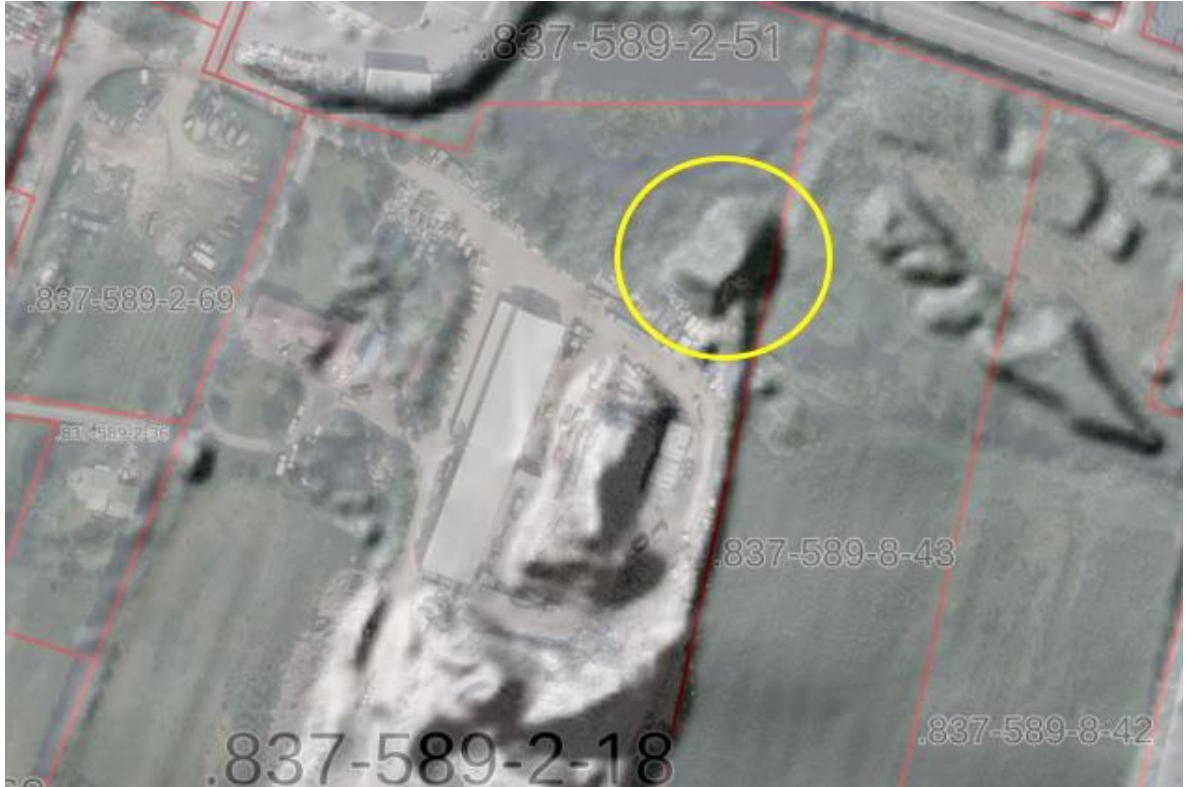
Kuva 10. Kiinteistön 2-18 pohjoisreunalle kasalle nostetut kaivumassat teollisuushallin rakennustöistä rinnevarjostuksella (Ilmakuva © Tampereen kaupunki, rinnevarjosteen korkeusmalli MML, lähde: Oskari karttapalvelu 11/2024).

Teollisuushallin rakennustöiden yhteydessä kaivumassat on sijoitettu kiinteistön pohjoisreunaan kasalle. Kasa on havaittavissa maastossa sekä rinnevarjostuksessa (kuva 10). Maanomistajalta saatujen tietojen perusteella kaivumassat ovat olleet neitseellistä peltomaata. Teollisuushallin itäpuolen täytöissä koko hallin pituudelta on hyödynnetty betonia. Hyötykäytettävälle betonimurskeelle on tehty MARA-asetuksen (843/2017) mukainen ilmoitus jätteen hyödyntämisestä maarakentamisessa ja hyödyntämiselle on myönnetty lupa. Kiinteistön maaperää on tasattu teollisuushallista etelän suuntaan kohti rautatietä. Täytöt

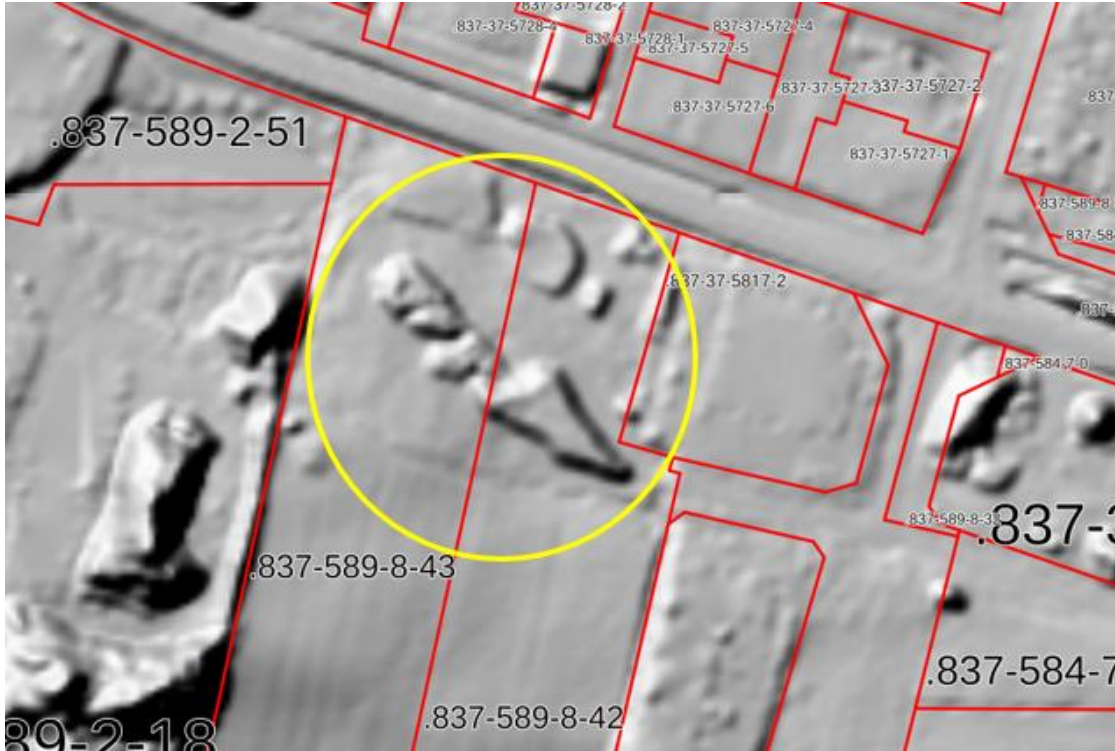
Kuva 12. Kiinteistöjen 8-42 ja 8-43 pohjoisreunalla sijaitseva vallimainen kasa rinnevarjostuksella (Ilmakuva © Tampereen kaupunki, rinnevarjosteen korkeusmalli MML, lähde: Oskari karttapalvelu 11/2024).

ja todennäköisesti noin 1990-luvulta saakka alueet ovat olleet käyttämättöminä ja metsittyneet vuosien saatossa. Rinnevarjostuksessa (kuva 12) molempien kiinteistöjen pohjoisreunan alueelle levittäytyy muusta maastosta korkeampi vallimainen muodostelma.

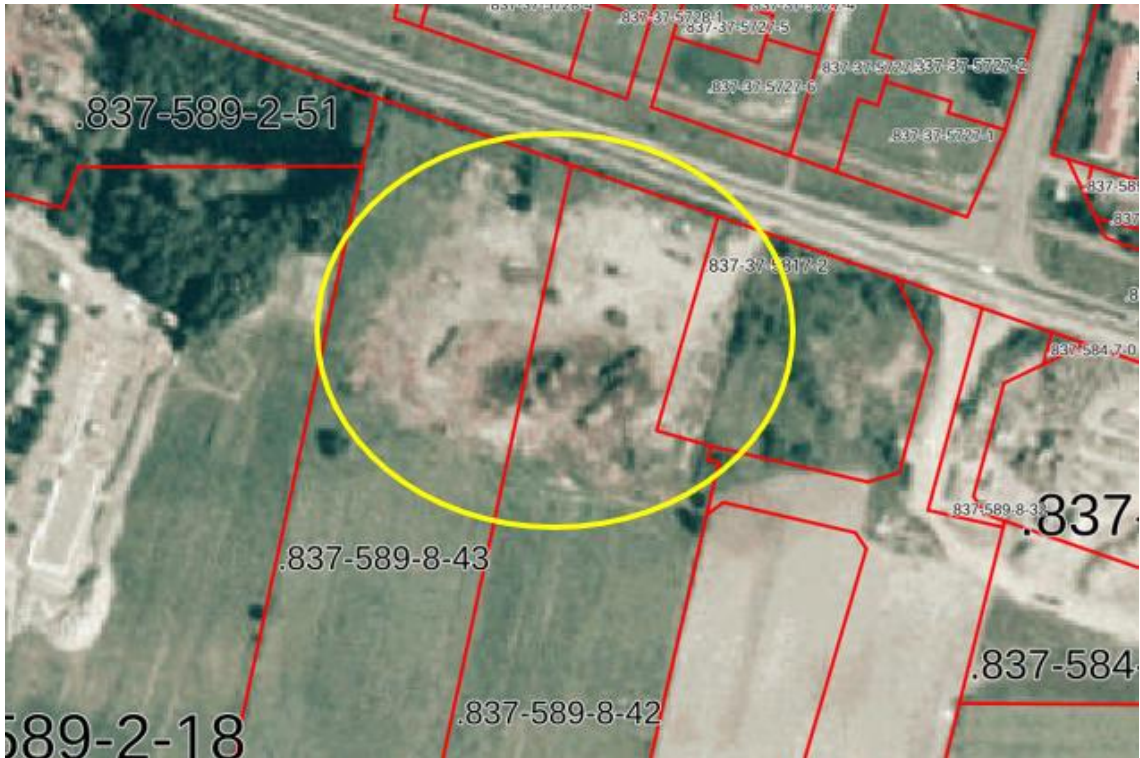
Kuva 13. Kiinteistöjen 8-42 ja 8-43 pohjoisreuna vuoden 1995 ilmakuvassa (Ilmakuva © Tampereen kaupunki, lähde: Oskari karttapalvelu 11/2024).

Vuoden 1995 ilmakuvasssa (kuva 13) pohjoisreunan maaperän ulkonäkö poikkeaa muuten kiinteistöjen ulkonäöstä, mutta tarkempaa tietoa pohjoisreunalle mahdollisesti kasatuista maa-aineksista ei ole. Kiinteistön 8-43 eteläreunassa sijaitsee pieni vesialue.

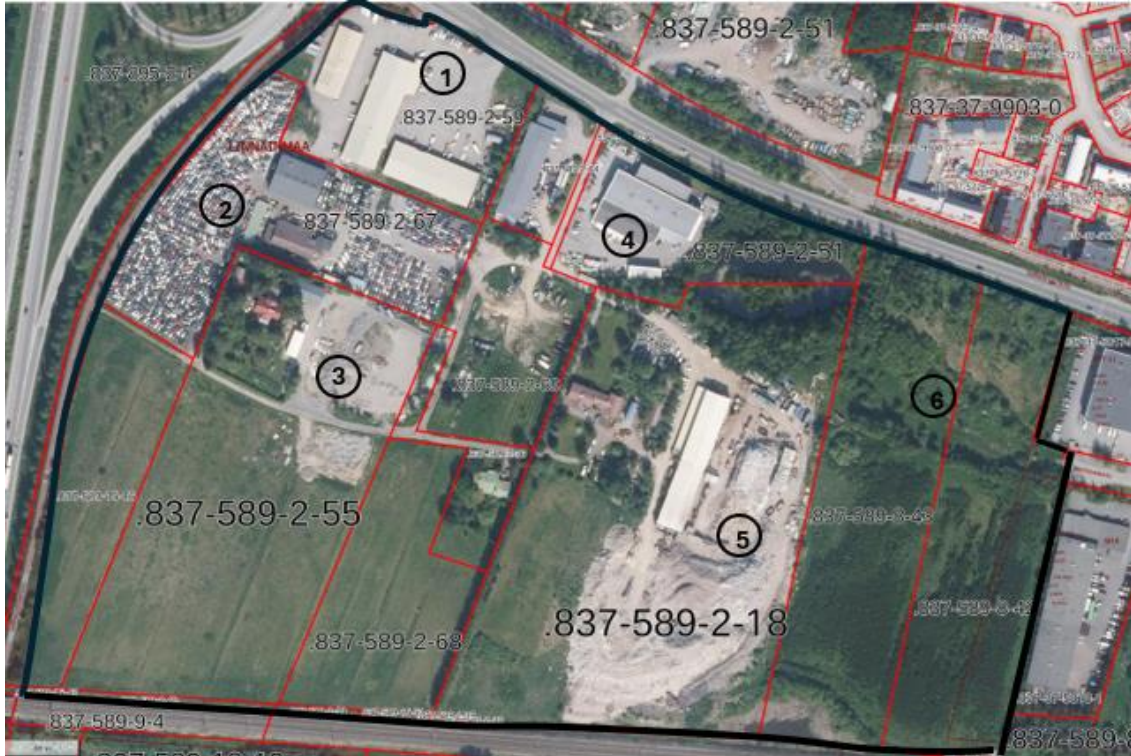
Kuva 14. Suunnittelualueen tunnistetut riskikohteet (Ortoilmakuvat ©MML, Lähde: Oskari karttapalvelu).

Suunnittelualueella on tunnistettu muutamia mahdollisia pilaantuneisuuden riskialueita. Luvun 3 mukaisten historiatietojen ja nykyisen käytön perusteella tunnistetut riskialueet on koottu kuvaan 14. Kuvassa 14 esitettyjen riskialueiden tiedot on koottu taulukkoon 1.
