Hautalan työpaikka-alueen asemakaavan nro 8867 rakennetun ympäristön ja maiseman selvitys

RAPORTTI

Tampereen kaupunki

1.12.2023

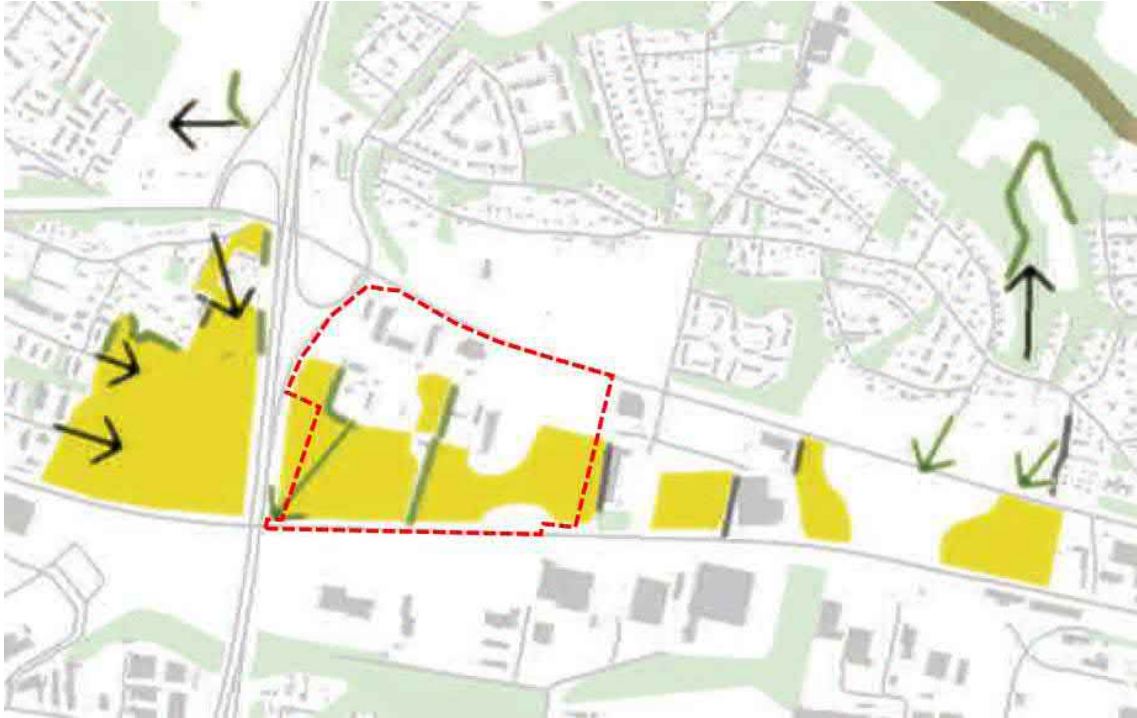
Kuva 4 Maisematilakartta alueesta 206: Hankkion pellot. Tärkeät viljelymaisemat osoitettuna keltaisella merkinnällä. Nuolet kuvaavat tärkeitä näkymäyhteyksiä. Vihreät ja harmaat viivat kuvaavat avoimia maisematiloja rajaavia elementtejä, kuten puurivejä ja rakennuksia. Tarkastelualueen rajaus merkitty likimääräisesti punaisella katkoviivalla.

Kohteen 206: Hankkion pellot maisematilakartalla esitetään viljelymaisemat keltaisella alumerkinnällä. Mustat nuolet osoittavat tärkeitä näkymälinjoja, ja vihreät nuolet merkittäviä kaukonäkymiä maisemarakenteen ja kaupungin identiteetin kannalta tärkeillä alueilla kuten harjujaksoille, selänteille ja avoimille vesipinnoille sekä tärkeille maamerkeille. Tarkastelualueen sisään on osoitettu merkinnät *tärkeä viljelymaisema (keltainen alumerkintä)* ja *tärkeä kaukonäkymä (vihreä nuoli)*. Lisäksi tarkastelualueelta on osoitettu *Ala-Heikkilän pihapiiriä* rajaavat puurivit (vihreä viiva) ja *Hautalan pihapiiriä* rajaava puurivi ja sen jatke radalle asti.

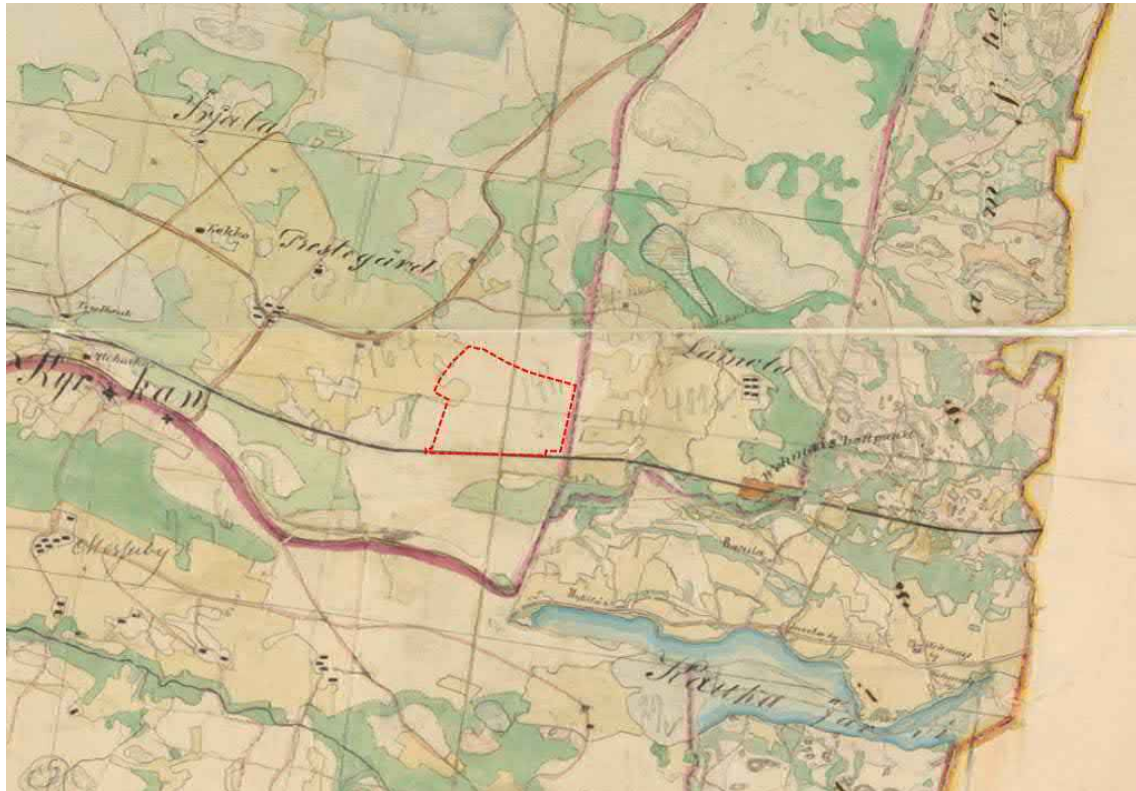
Kuva 9 Ote Aitolahden ja Messukylän pitäjänkartasta vuodelta 1850 (yhdistelmä karttalehdistä 2123, 11 & 2123, 12). Karttaan on merkitty asutus, tielinjaukset, pellot ja niityt. Rautatie on lisätty karttaan myöhemmin. Tarkastelualueen likimääräinen sijainti on osoitettu punaisella katkoviivalla. Kuvälähde: Astia, digitaaliarkisto.

Aitolahden ja Messukylän pitäjänkartassa vuodelta 1850 (ks. Kuva 9) on esitetty mm. pellot ja niityt, asutuksen sijoittuminen ja tiet. Koska isojakoa ei vielä ollut saatu Messukylässä päätökseen, tilarajoja kartalla ei esitetä. Kartassa näkyy nykyisen Takahuhdintien paikalla ollut tie, joka johti Tampereen keskustasta Takahuhdin kylän ja Pappilan ohi itään. Takahuhdin kylän risteyksestä tie ohitti tarkastelualueen nykyisen Sammon valtatie kohdilta, ja jatkui itään Leinolan kylään päin nykyistä Leinolankatua, sekä koilliseen nykyisen Aitolahdentien paikoilla. Tietä ympäröi tarkastelualueen kohdalla isot peltoaukeat, jonka laidoilla on niittyjä. Tarkastelualueelle ei kulje vuoden 1850 pitäjänkartassa teitä.

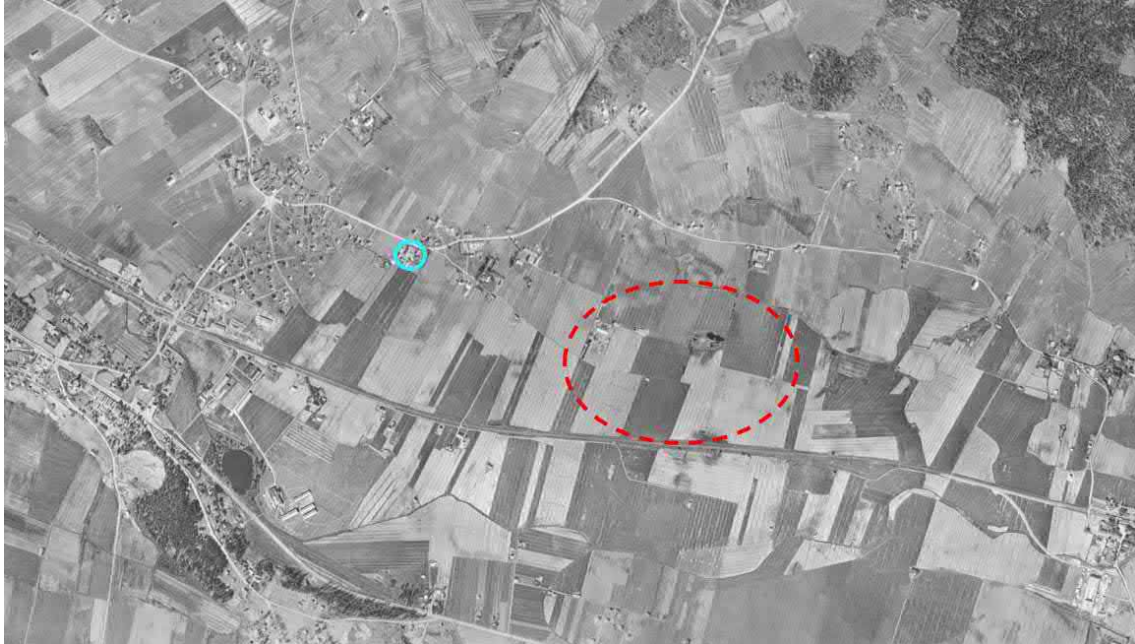
Kuva 14 Ote ilmakuvaista vuodelta 1946. Tarkastelualue on osoitettu punaisella katkoviivalla, ja Yli-Heikkilä on osoitettu likimääräisesti turkoosilla ympyrällä. Kuvalähde: Tampereen kaupunki 2023, <https://kartat.tampere.fi/oskari/>

Tarkastelualueen ja sen ympäristön rakentumista pystyy hyvin seuraamaan Tampereesta otetuista eri vuosikymmenten ilmakuvaista. Vuoden 1946 ilmakuvaassa Ala-Heikkilä sijoittuu suuren peltoaukean keskelle. Ala-Heikkilään johtaa Kässälästä Takahuhdin kylän suunnalta yksi tie, nykyinen Hautalantie. Kyseessä on tieosuus, joka on edelleen käytössä tarkastelualueen keski- ja länsiosassa. Ilmakuvaan on ympyröity sinisellä myös Heikkilästä jaetun Yli-Heikkilän likimääräinen sijainti. Ala-Heikkilän nykyistä päärakennusta rakennetaan parhaillaan 1946 ilmakuvan ottohetkellä, sillä sen perustukset näkyvät kuvassa.

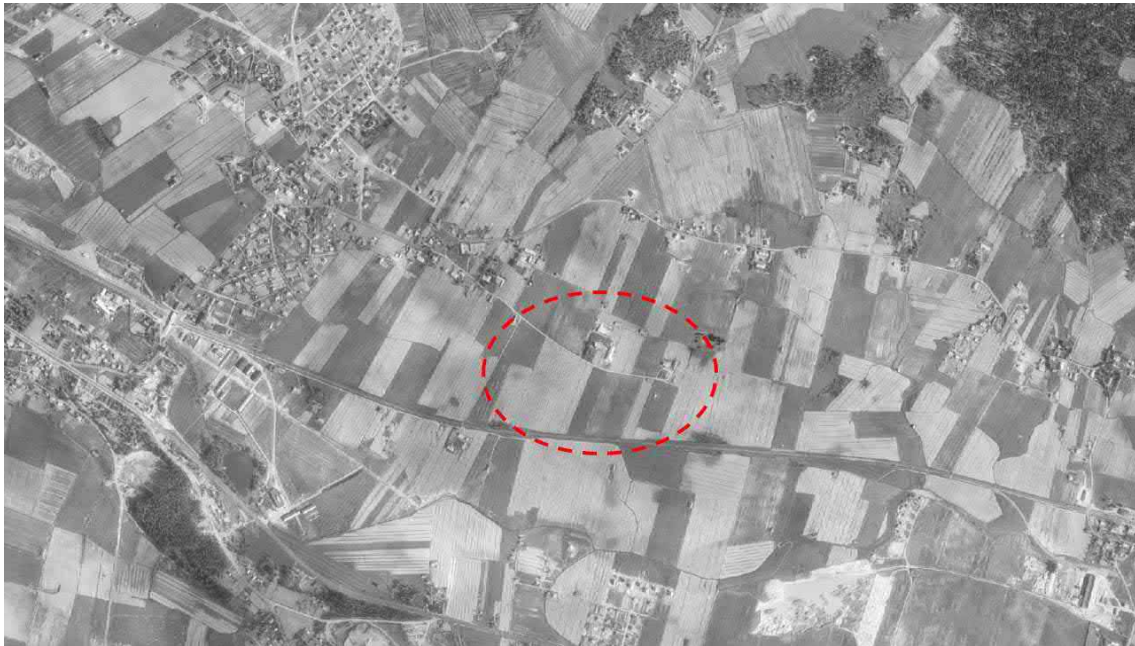
Kuva 15 Ote ilmakuvasista vuodelta 1956. Tarkastelualue on osoitettu punaisella katkoviivalla. Kuvalähde: Tampereen kaupunki 2023, <https://kartat.tampere.fi/oskari/>

Vuoden 1956 ilmakuvasissa näkyy, että tarkastelualueen pohjoispuolelle vuonna 1955 kaavoitettu Kotipellonkadun alue on lähtenyt rakentumaan. Kyseessä on ensimmäinen Ala-Heikkilän lähiympäristöön toteutettu asemakaava. Talot ovat jälleenrakennuskaudelle tyypillisiä, noppamaisia taloja. Rakentamattomat tontit ovat peltona ja viljeltyjä.

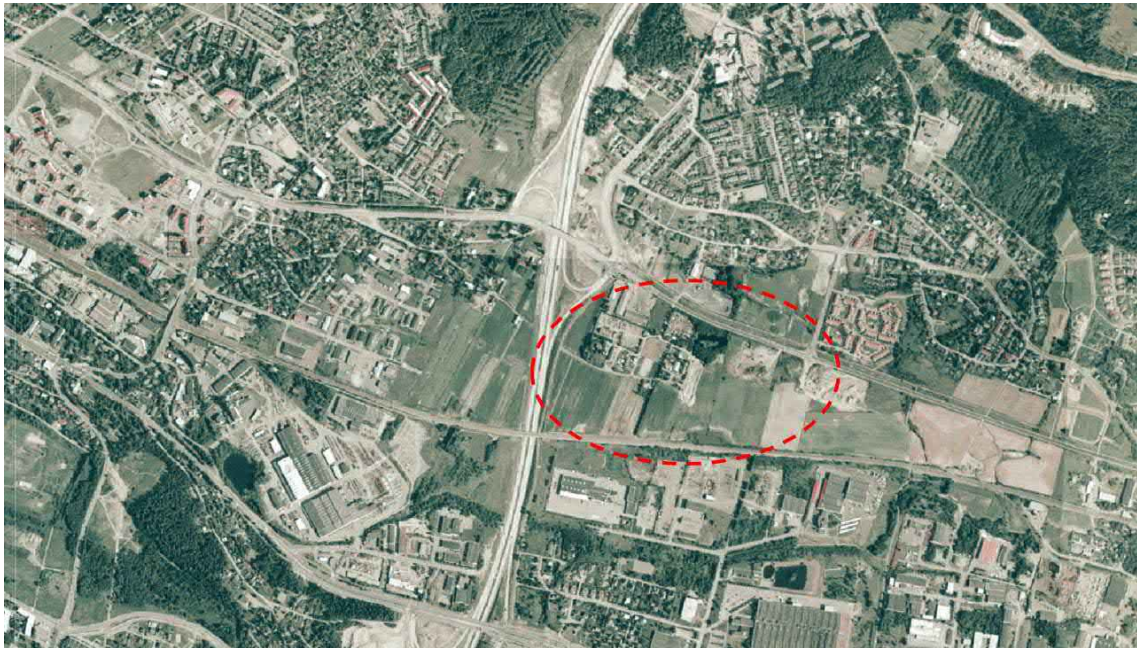
Kuva 19 Ote ilmakuvasista vuodelta 1995. Tarkastelualue on osoitettu punaisella katkoviivalla. Kuvalähde: Tampereen kaupunki 2023, <https://kartat.tampere.fi/oskari/>

Vuoden 1995 ilmakuvasa näkyy 1980-luvun teollisuushallien itäpuolelle rakennettu kolmas teollisuushalli ja sen edustalla Sammon valtatie varressa oleva asfaltoitu piha-alue. Hautalantien itäpuolinen alue on raivattu varastoalueeksi. Hautalan itäpuolelle on rakentamassa Hautalan Sähkömoottori Oy:n teollisuusrakennus, jonka perustukset ovat näkyvillä ilmakuvasa.

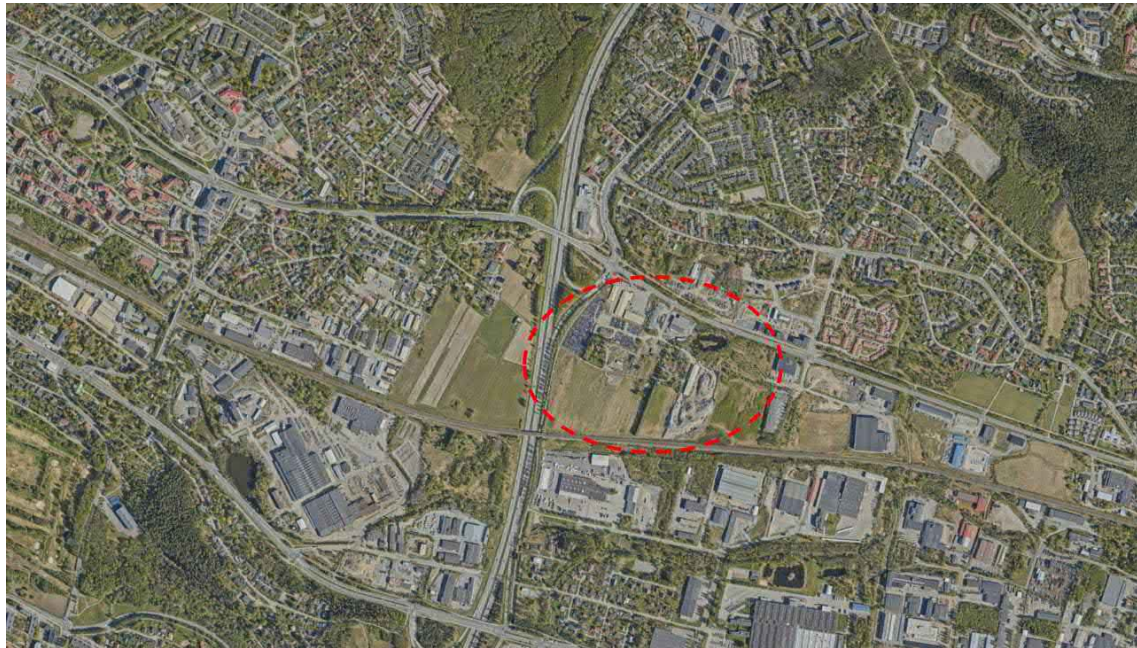
Kuva 20 Ote ilmakuvasista vuodelta 2022. Tarkastelualue on osoitettu punaisella katkoviivalla. Kuvalähde: Tampereen kaupunki 2023, <https://kartat.tampere.fi/oskari/>

Vuoden 2022 ilmakuvasissa näkyy alueen pohjoisosassa kaksi uudempaa 2010-luvulla valmistunutta teollisuushallia. Autopurkamion autosäilytyskenttiä on laajennettu ohikulkutien viereiselle peltoalueelle Ala-Heikkilän länsipuolella. Hautalan Sähkömoottori Oy:n teollisuusrakennus valmistui 1990-luvun lopulla, ja Hautalassa on alkanut rakennusjätteen ja -betonin teollinen lajittelu. Jätteen läjitysalue on laajennettu alueen kaakkoisosan pelloille junaradan varrelle asti. Pienimuotoista maanläjitystä on myös Hannulan talon länsipuolella, Hautalantien eteläpuolella. Tarkastelualueen itäosassa entiset pellot ovat kasvaneet umpeen. Alueen itäpuolelle on 2010-luvulla rakennettu kaksi nykyaikaista teollisuusrakennusta.

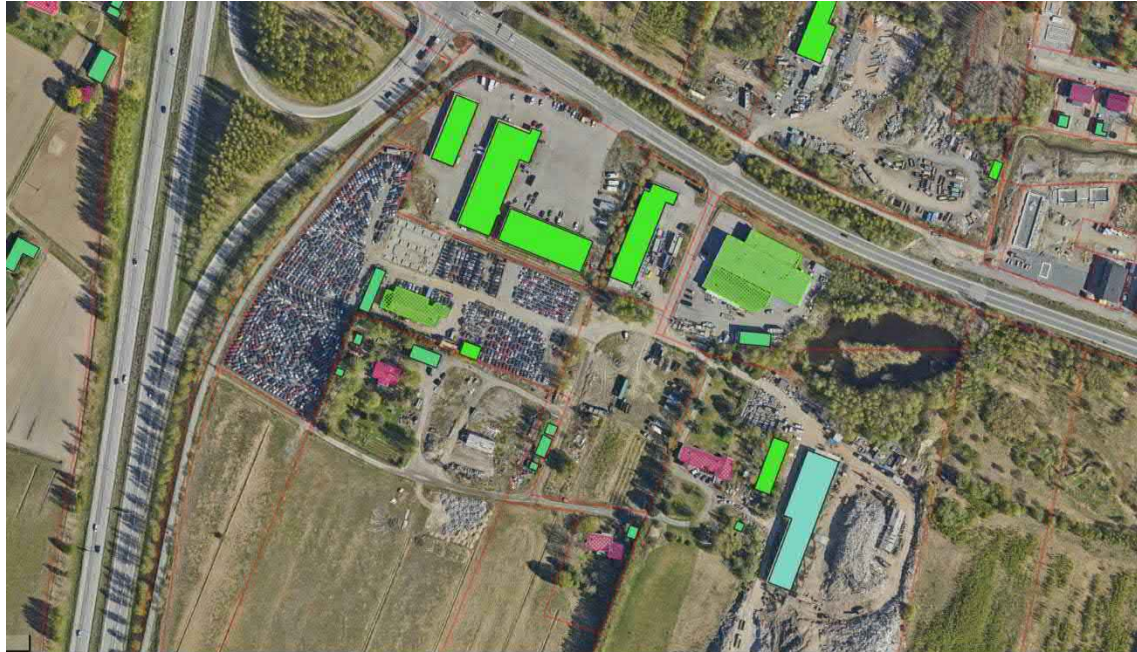
*Kuva 21 Tarkastelualueen rakennustyypit Tampereen karttapalvelun aineistosta "Rakennukset luokiteltuna tyyhin mukaan (25.11.2022 tilanne kantakaupungissa)".
Ortokuva: MML.*

Yllä olevassa kuvassa on esitetty tarkastelualueen rakennustyypit. Rakennustyypit on selvitetty osana kantakaupungin vaiheyleiskaavan lämpösaarekeilmiöselvitystä. Kuva osoittaa tilanteen 25.11.2022. Tietokanta saattaa sisältää osittain virheellisiä tietoja rakennusten käyttötarkoituksista. Tarkastelualueella on kolme asuinrakennusta ja kaksi teollisuusrakennusta. Tarkastelualueen pohjoisosassa on useampia varistorakennuksia. Hautalan itäpuolella oleva halli on aineistossa esitetty myymälä- ja majoitusrakennuksena. Rakennuksen nykyinen pääkäyttötarkoitus vaikuttaa enemmän teollisuusrakennukselta.

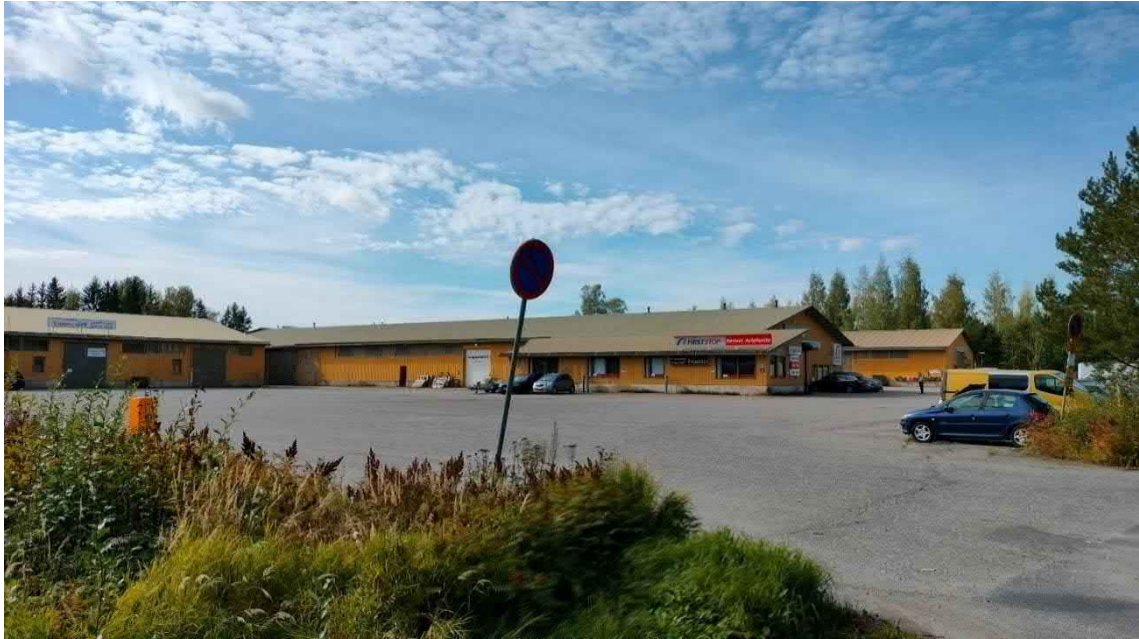
Kuva 24 Sammon valtatie varren autokorjaamoyritysten oransseja yksikerroksisia peltihalleja.

Autokorjaamoyritysten oranssit peltihallit on rakennettu 1980-luvulla Sammon valtatieen valmistumisen myötä. Idän puolella uudemmat teollisuusrakennukset ovat 2000- ja 2010-luvuilta. Teollisuusyritysten paikalla on ennen ollut viljeltyä peltoa sekä muutamia yksittäisiä rakennuksia ja rakennelmia, jotka on purettu uuden teollisuustoiminnan tieltä 1990-luvulla.

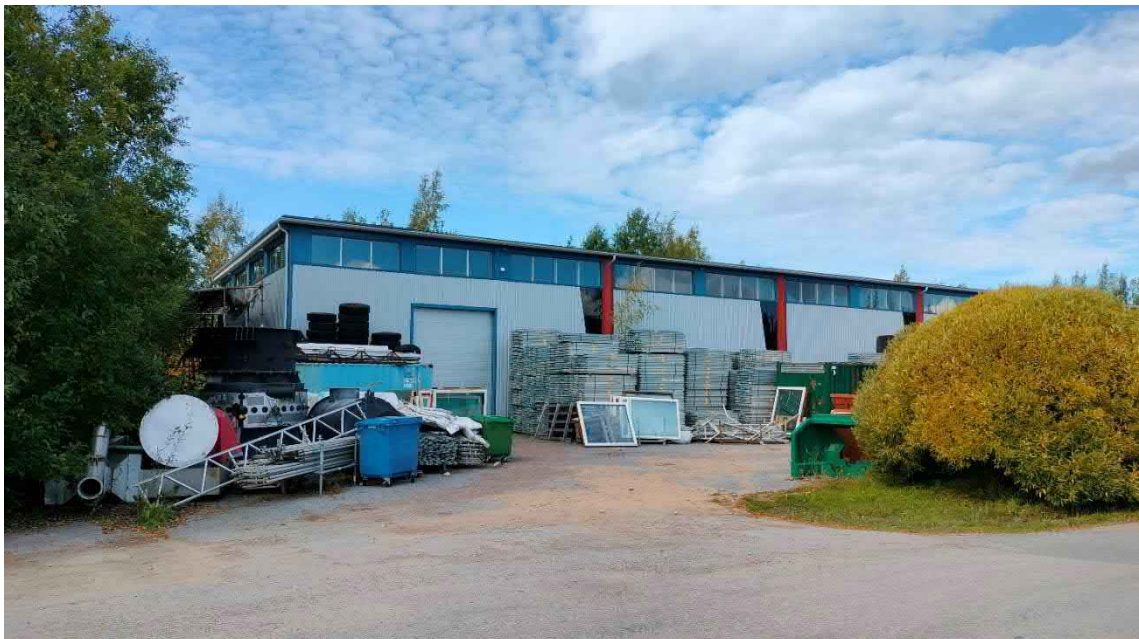
Kuva 25 2000-luvun alussa rakennettu teollisuusrakennus ja sen pihapiiriä Hautalantien länsipuolelta.

Hautalantien suuntainen pitkä teollisuusrakennus tien länsipuolella on rakennettu 2000-luvulla. Rakennuksessa on muun muassa rakennuskoneita ja -telineitä vuokraavia ja huoltavia yrityksiä. Hautalantien itäpuolella sijaitsee 2010-luvulla rakennettu Neontekniikka Oy:n rakennus, jossa sijaitsee valomainosyrityksen myymälä- ja tuotantotiloja. Hautalantien risteyksessä on kaksi mainostolppaa maamerkinä.

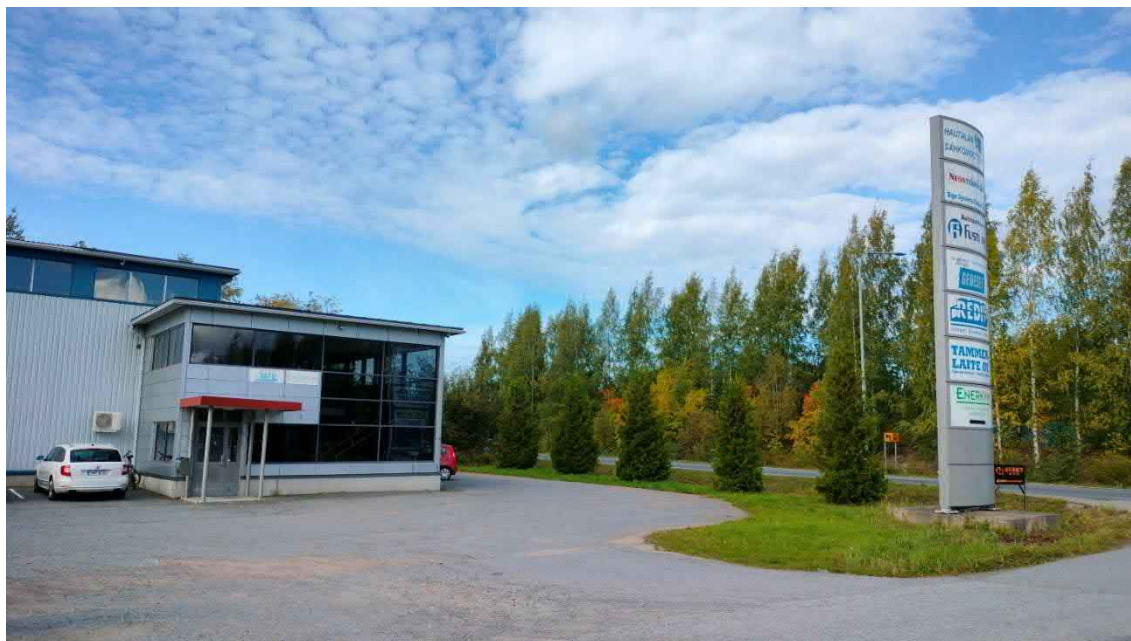
Kuva 26 Teollisuusrakennuksen sisäänkäyntipääty Hautalantien ja Sammon valtatie risteyksessä. Kuvan oikeassa laidassa maamerkinä toimiva tavanomainen mainoskyltti.

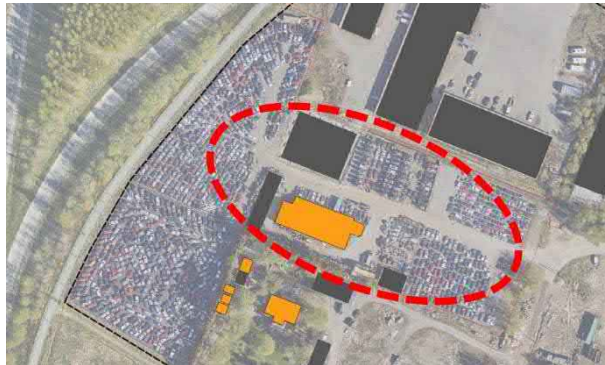
Kuva 27 Kartta autopurkaamo Fusti Oy:n rakennuskannasta. Kokonaisuuteen kuuluvat rakennukset on osoitettu punaisella katkoviivasoikiolla. Ennen vuotta 1960 valmistuneet rakennukset on osoitettu oranssilla, vuoden 1960 jälkeen valmistuneet harmaalla. Ortokuva: MML.

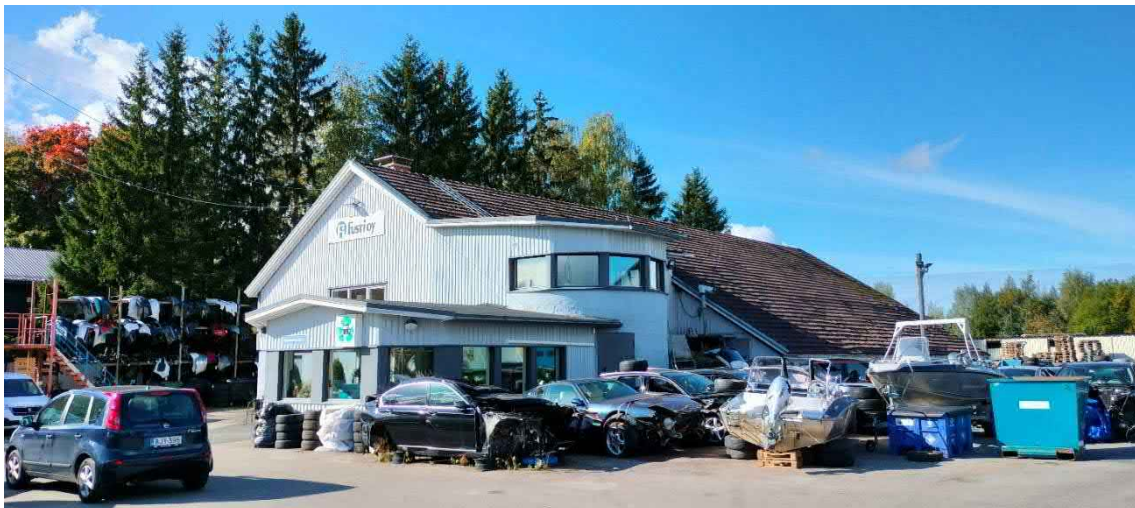
Kuva 28 Autopurkaamo Fusti Oy:n teollisuusrakennus kuvattuna idästä. Rakennuksen kulmassa on puolipyöreä, ulkoneva rakennusosa, jossa on yläkerrassa seinän muotoa mukaileva nauhaikkuna. Edessä näkyvä matala toimisto-osa on 2000-luvun alusta. Rakennuksen taustalla näkyy Ala-Heikkilän pihapiiriä rajaava kookas kuusiaita.

Fusti Oy:n autopurkaamon teollisuusrakennus on 1940-luvulta. Rakennus on perusmassoittelultaan suorakaiteen mallinen, harjakattoinen rakennus, jonka kaakkoispäädyssä on kahdessa kerroksessa toimistotiloja ja luoteispäädyssä hallitilaa. Toimistopäädyn kulmassa on lapekattoinen puolipyöreä ulkoneva rakennusosa, jossa on seinän muotoa mukaileva nauhaikkuna. Lisäksi päädyssä on 2000-luvulla rakennettu yksikerroksinen, loivasti harjakattoinen toimistosiipi.

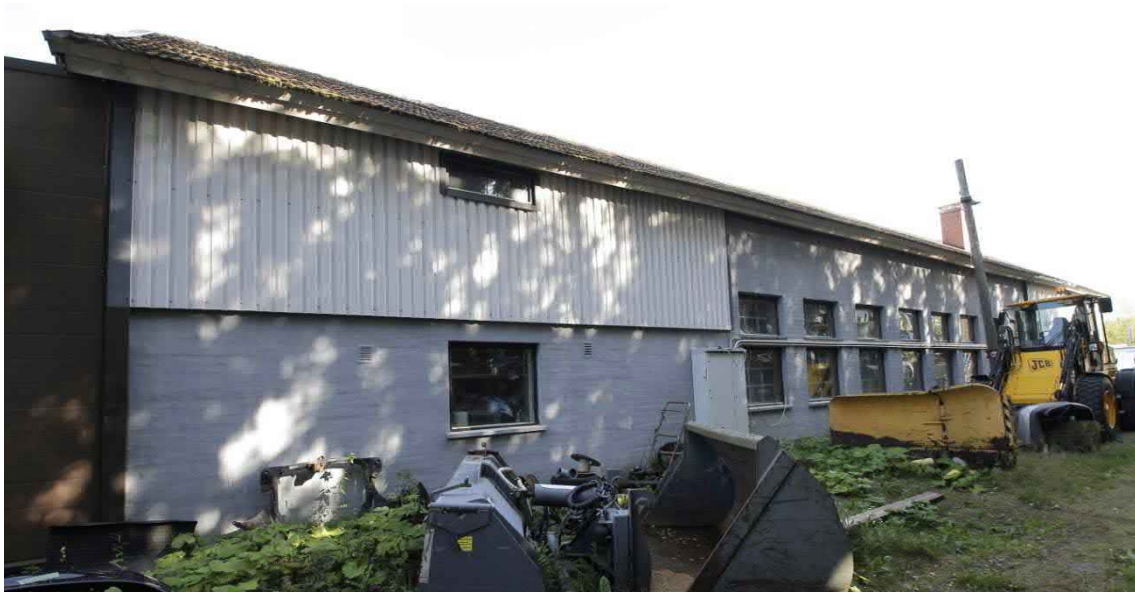
Kuva 29 Autopurkaamo Fusti Oy:n teollisuusrakennus kuvattuna lounaasta. Tiilimuuratun teollisuushallin julkisivu on osittain vuorattu profiilipellillä. Hallin kaakkoispäädyn toimistotilat on myös vuorattu profiilipellillä. Teollisuushallissa on pieniruutuiset ikkunat. Ikkunoiden 9-ruutuinen alaosa on neliön mallinen, yläpuolella on 6-ruutuiset vaakaikkunat. Yhdessä nämä ikkunat antavat vaikutelman pystyikkunoista.

Rakennuksen koillisjulkisivulla halliosan katon lape ulottuu hyvin matalalle ja julkisivua hallitsee rakennuksen tumma sementtitiilikate. Lounaisjulkisivulla räystäslinja on korkeammalla ja julkisivulla on edelleen alkuperäiset pieniruutuiset pystyikkunat. Rakennus on ulkoväriykseltään siniharmaa. Kaakkoispäädyn toimistotilat on peltivuoratut. Puolipyöreän rakennusosan alaosa on ohuesti vaaleaksi rapattua tiiltä samoin kuin pääosa lounaisjulkisivusta.

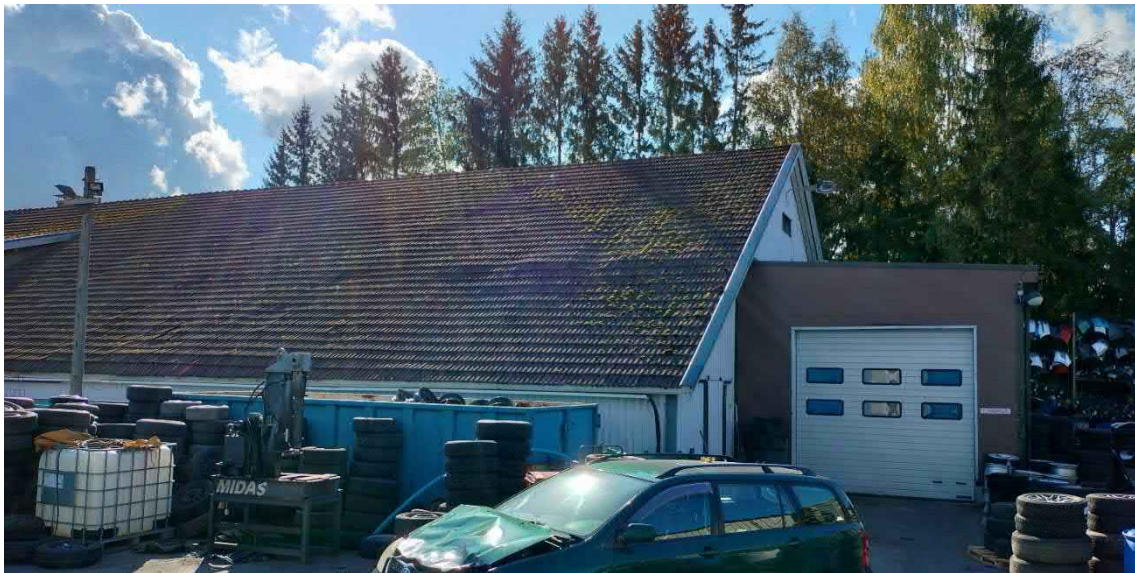
Kuva 30 Autopurkaamo Fusti Oy:n teollisuusrakennus kuvattuna pohjoisesta. Koillisjulkisivulla teollisuushallin katon lape ulottuu hyvin alas. Koillisjulkisivu on vuorattu profiilipellillä, katto on tummaa sementtitiiltä. Luoteispäädystä on lapekattoinen laajennusosa 2000-luvun alusta. Taustalla näkyy Ala-Heikkilän pihapiiriä rajaava kookas kuusiaita.

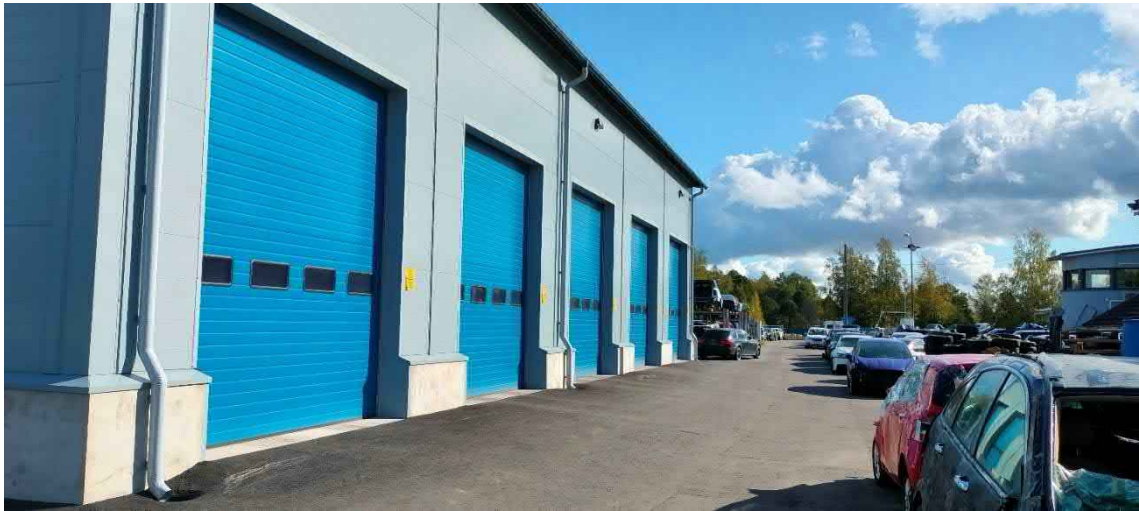
Kuva 31 Autopurkamo Fusti Oy:n vuonna 2022 valmistuneen autohallirakennuksen lounaisjulkisivu. Rakennuksen julkisivussa on viisi kookasta nosto-ovea. Taustalla näkyy yrityksen autojen säilytyskenttää ja tonttiliittymä Hautalantieltä.

Fusti Oy:n rakennuksista uusin, suuri PVP-elementtirakenteinen autohalli lähimpänä pohjoista kiinteistörajaa on valmistunut vuonna 2022. Halli on väriykseltään vaalean harmaa, ja sen lounaisjulkisivussa on viisi sinistä nosto-ovea.

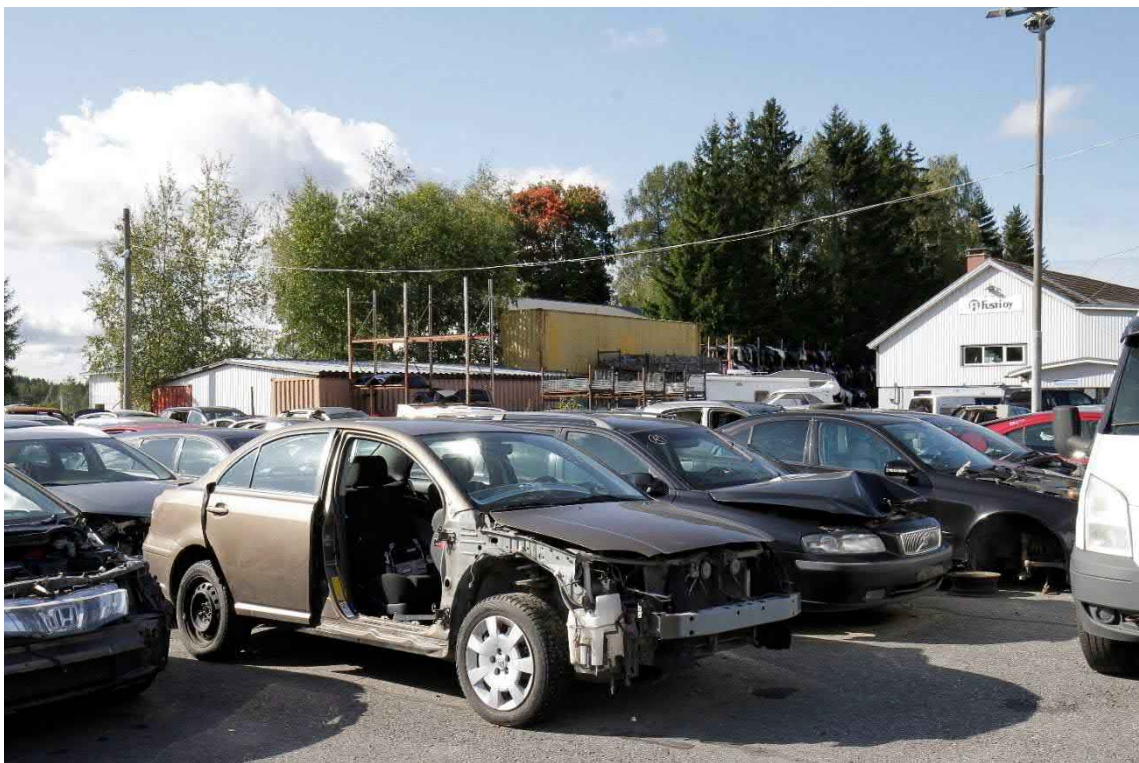
Kuva 32 Autoja autopurkaamon pihapiirin itäosassa. Taustalla näkyy kontteja, joita yritys käyttää varaosien ja tarvikkeiden varastointiin.

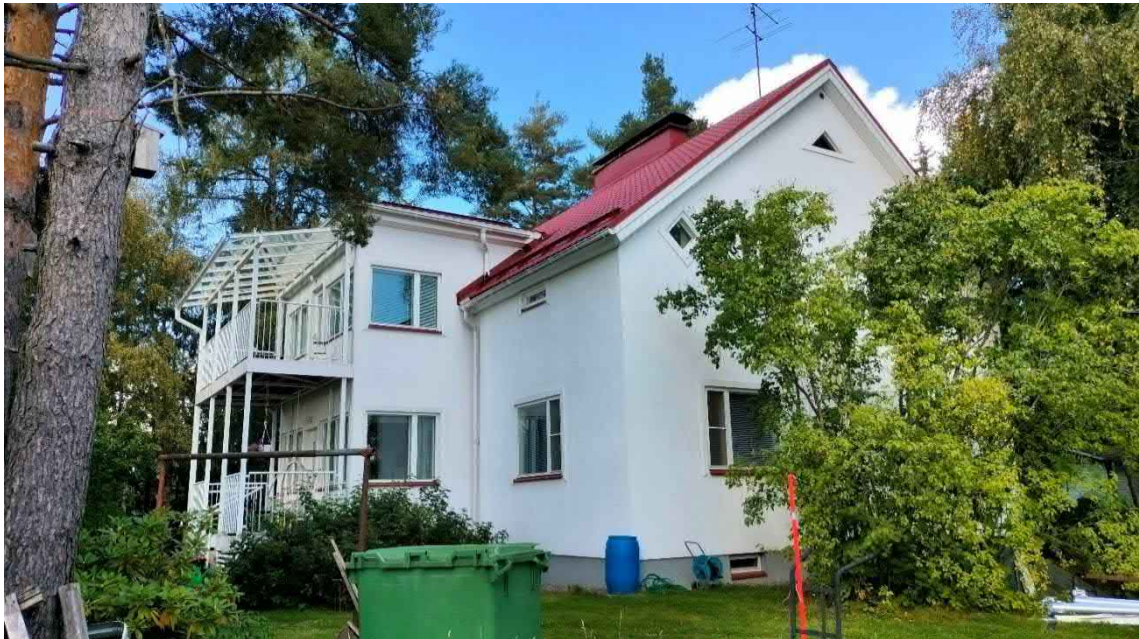
Kuva 35 Ala-Heikkilän asuinrakennus kaakosta kuvattuna. Rakennuksen lounaissivulla on kaksikerroksinen ulkoneva kuisti.

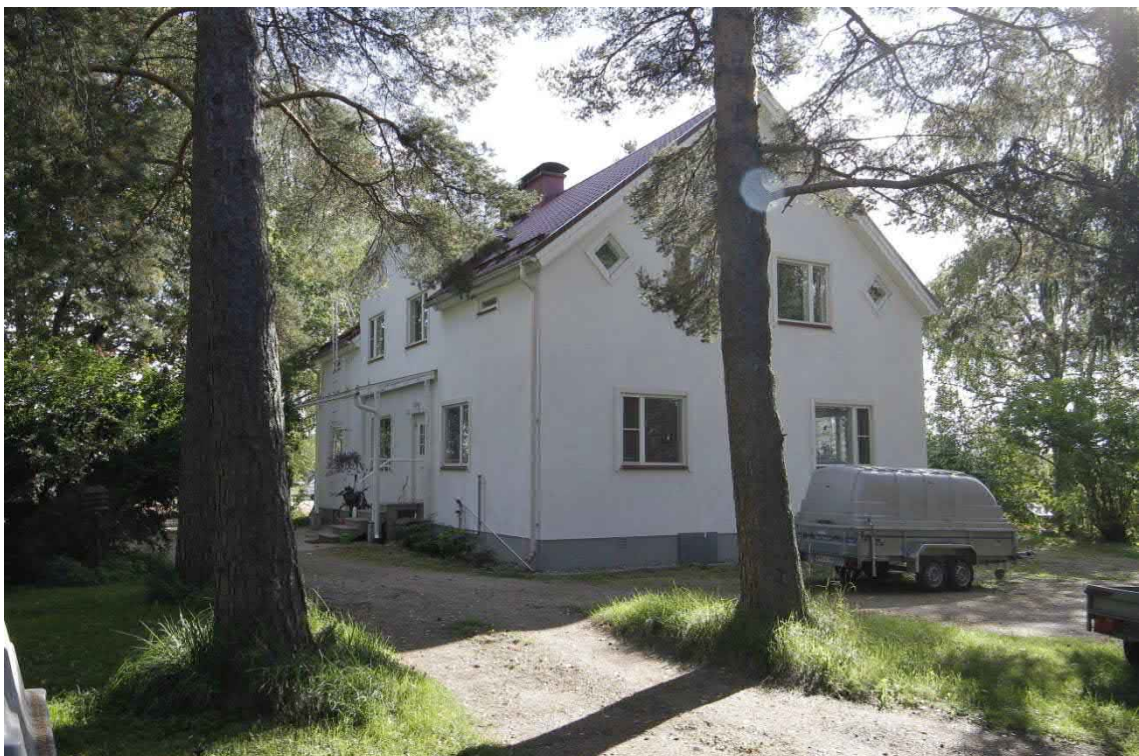
Kuva 36 Ala-Heikkilän asuinrakennus luoteesta. Koillissivun sisäänkäynnin päällä on teräsrunkoinen yksilappeinen lasikate. Koillisjulkisivun keskiosassa on kahden kerroksen korkuinen frontoni.

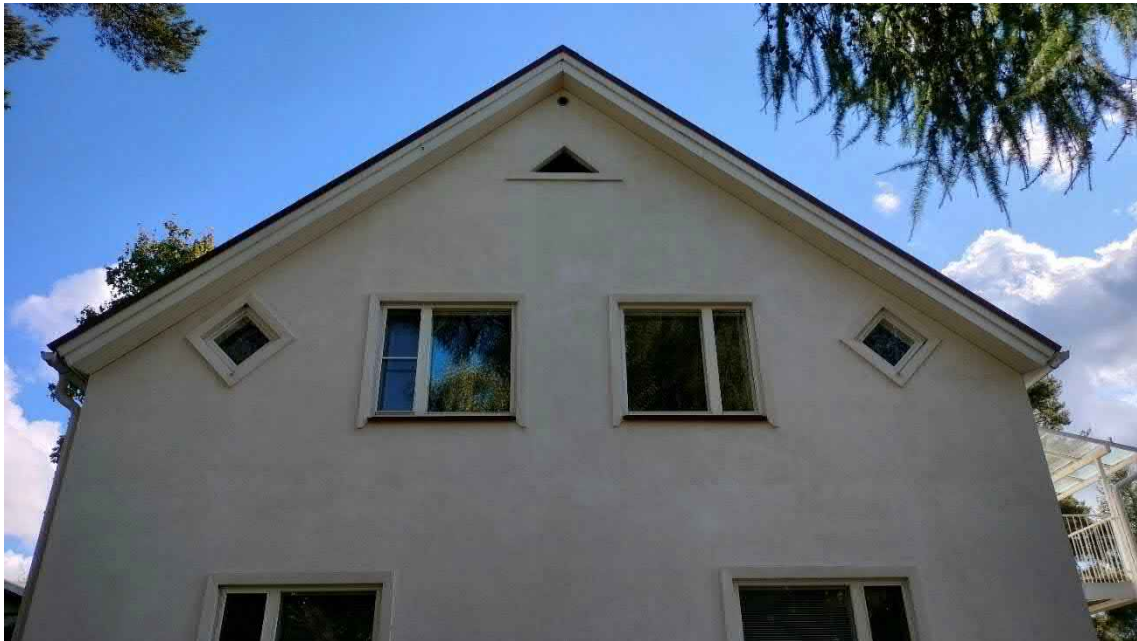
Kuva 37 Ala-Heikkilän luoteispääty. Päätykolmion yläosassa on kolmion muotoinen ikkuna, ja kaksi salmiakki-ikkunaa.

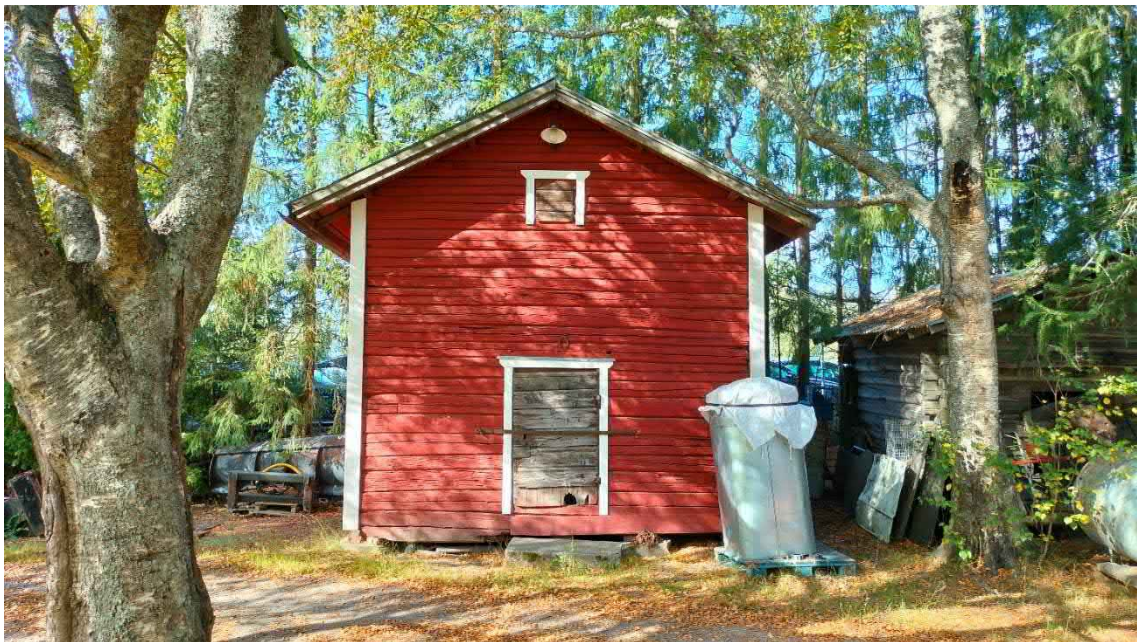
Kuva 38 Ala-Heikkilän päätyovellinen aitta on 1900-luvun alusta ja alkuperäisellä paikallaan. Aitta on eteläisin kiinteistön luoteisreunalla olevista neljästä aitasta. Aitta on ainoa Ala-Heikkilän rakennuksista, joka säästy jatkosodan aikaisesta tulipalosta. Aitan hirsikehikko on lyhytnurkkainen ja kulmat on laudoitettu. Aitta on perustettu nurkkakivien varaan. Nurkkakivinä on käytetty porakiviä ja betonilaattoja. Vesikate on aaltopeltiä. Laidoitettun oven yllä on aitan yläkerrassa lastausluukku.

Pihapiirissä on säilynyt yksi Ala-Heikkilän vanhoista aitoista. Sen rinnalla on kolme paikalle myöhemmin muualta siirrettyä, eri-ikäistä aittaa. Aitoilla on paikallista

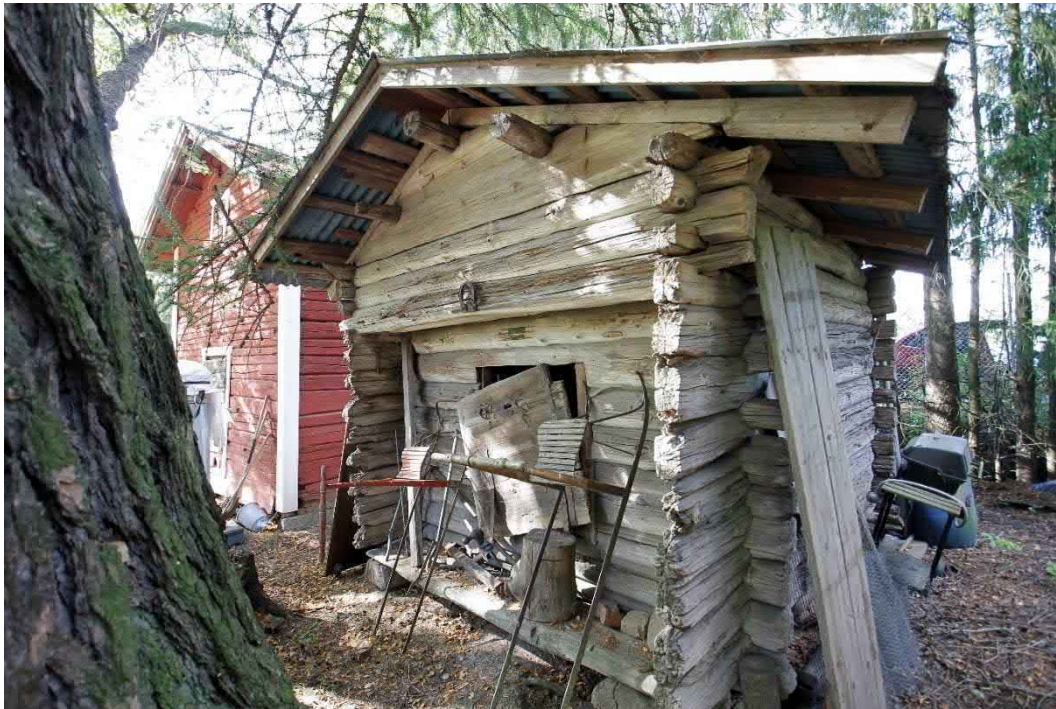
Kuva 39 Ala-Heikkilän alkuperäisen aitan koillispuolella on paikalle 1960-luvulla siirretty otsallinen aitta. Aitassa on pitkät nurkat. Nurkkakivet ovat betonia ja vesikate aaltopeltiä. Aitan edustalla kasvaa kookas lehtikuusi.

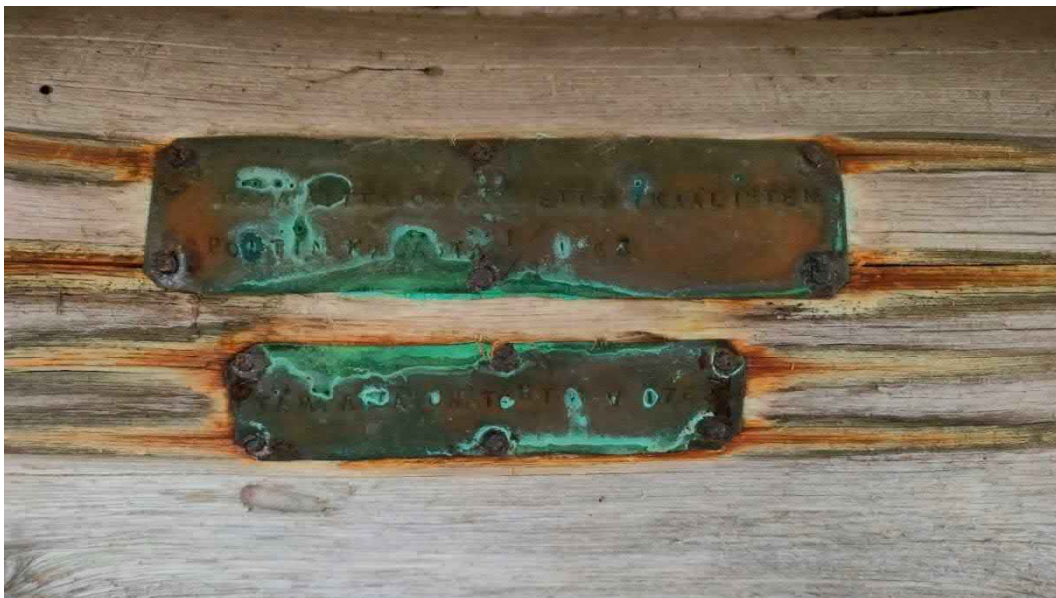
Kuva 40 Aitan sisäänkäynnin päällä on kaksi hirteen naulattua kylttiä, jotka kertovat aitan valmistusvuoden, siirtämispäivämäärän ja alkuperäisen sijainnin. Kylteissä lukee "Tämä aitta on siirretty Ikaalisten Poltinkylästä 1/8 1963" ja "Tämä aitta on tehty v. 1762".

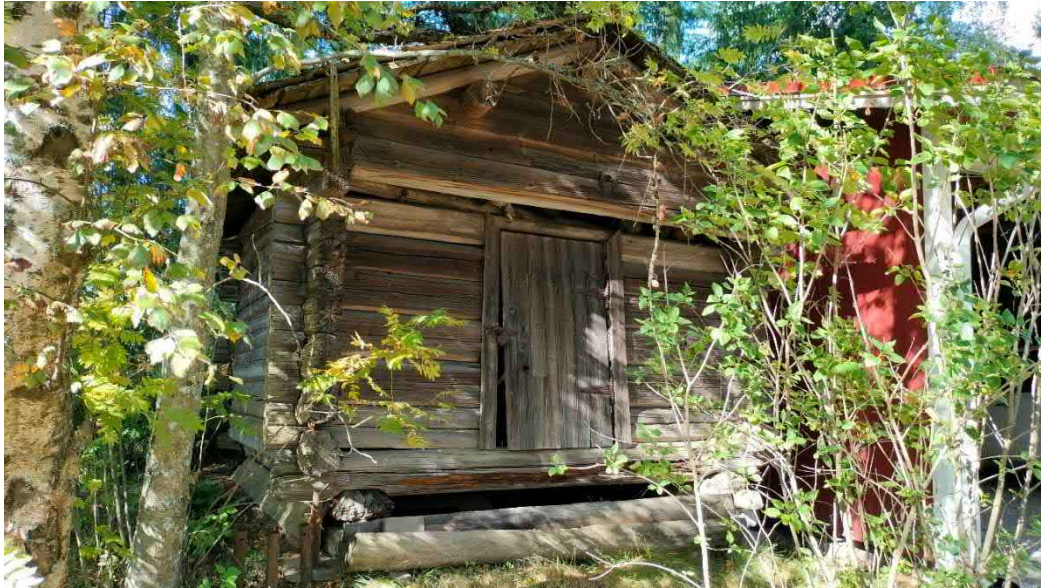
Kuva 41 Toinen Ala-Heikkilään siirretty otsallinen aitta sijaitsee edellisen aitan koillispuolella. Myös se on pitkänurkkainen. Perustuksena on betonikivien päällä oleva hirsikehikko. Vesikatteena on sementtitiilet, joiden alta näkyy myös päreitä.

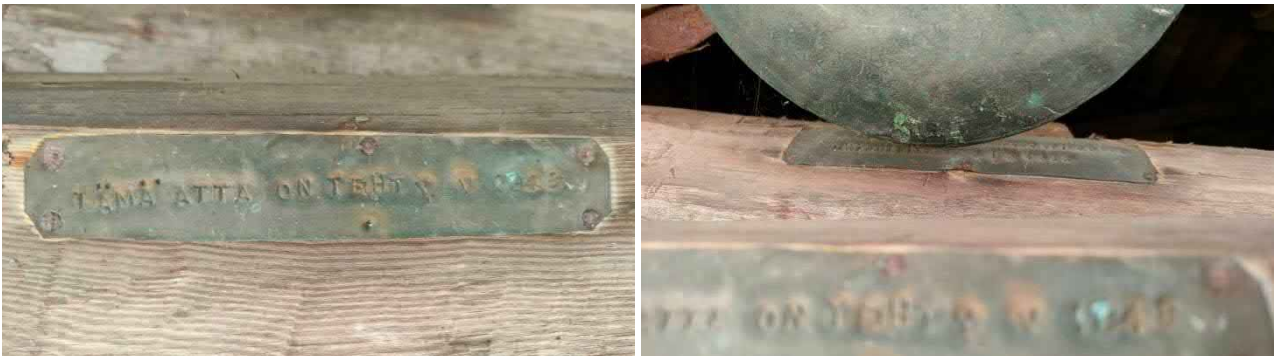
Kuva 42 ja Kuva 43. Toisen Ala-Heikkilään siirretyn hirsiaitan sisäänkäynnin päällä on kaksi hirteen naulattua kylttiä, jotka kertovat aitan valmistumisvuoden, siirtämispäivämäärän ja alkuperäisen sijainnin. Kylteissä lukee: "Tämä aitta on tehty v. 1948" ja "Tämä aitta on siirretty Teiskosta Vähäkulkkilasta 1/2 1968".

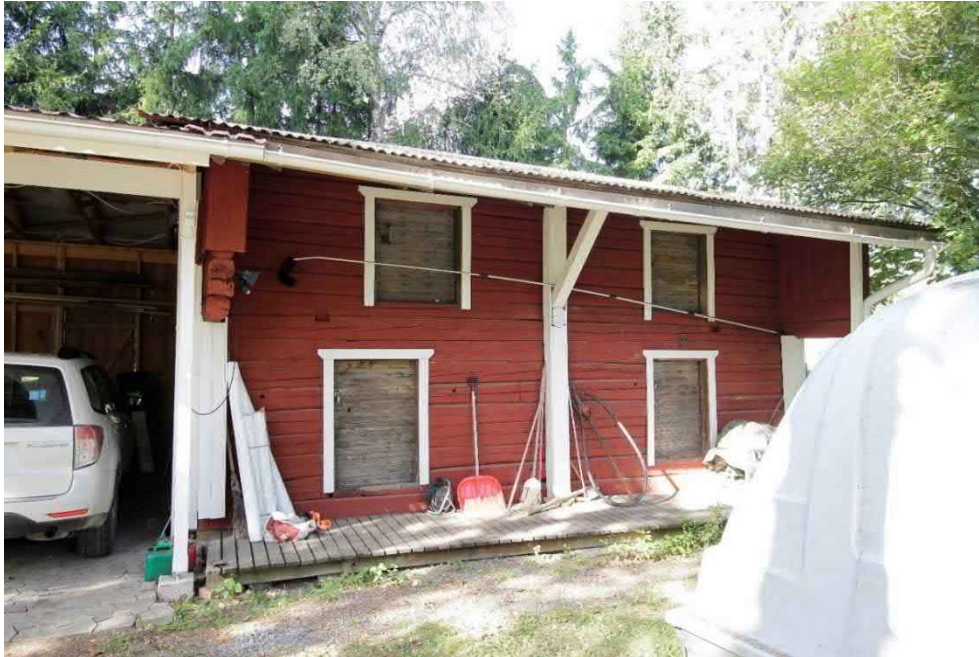
Kuva 44 Ala-Heikkilän pihan pohjoiskulmassa on kaksikerroksinen riviaitta. Rakennustavasta päätellen aitta on viimeistään 1900-luvun alkupuoliskolta, mutta ilmakuvienv perusteella se on siirretty paikalle vasta 1900-luvun jälkipuoliskolla. Aitassa ei kuitenkaan ulkopuolella näkynyt siirtomerkkejä. Aitassa vaikuttaa alkujaan olleen luhtikäytävällinen. Hirsikehikon pitkät nurkat on koteloitu. Vesikatteena on aaltopelti. Rakennusta on laajennettu autokatoksella 2000-luvulla.

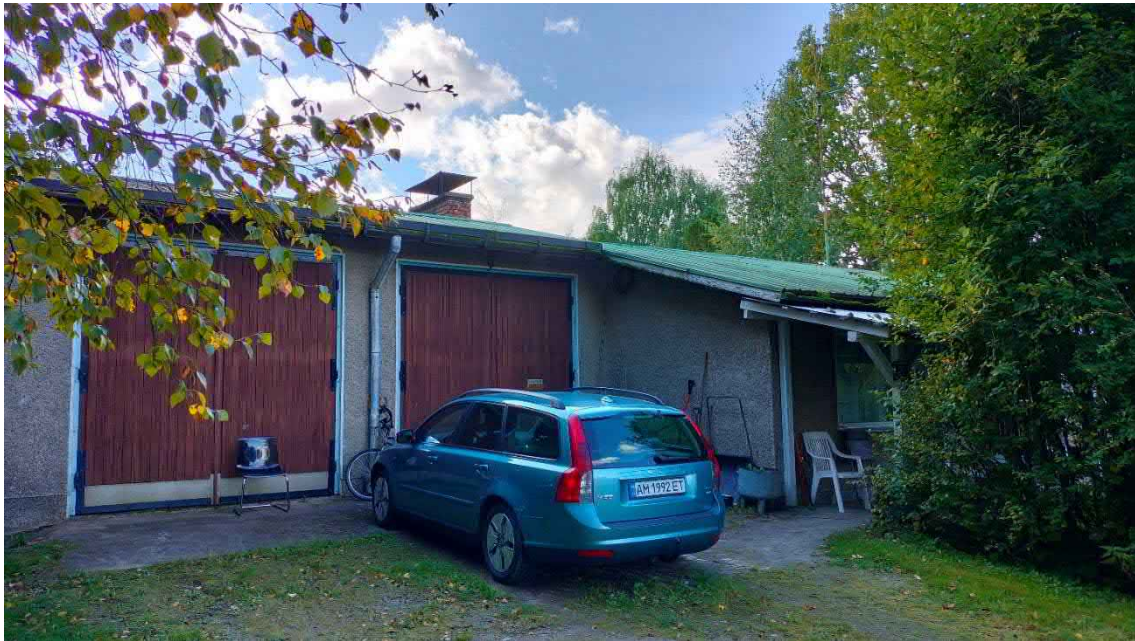
Kuva 47 Hannulan asuinrakennus on 1960-luvulle tyypillinen yksikerroksinen ja loivakattainen omakotitalo. Rakennuksen päädissä on autotalli kahdelle isommalle autolle. Autotallien puuvuoratut pariovet hallitsevat julkisivua.

Hannula on tavanomainen 1960-luvun matala omakotitalo kookkaine autotalleineen. Asuinrakennus on rakennus- ja huoneistorekisterin sekä naapurin mukaan rakennettu vuonna 1963. Omakotitalon julkisivu on rapattu, ja rakennuksessa on loiva satulakatto. Katemateriaalina talossa on vihreä peltikate. Pihapiirissä sijaitsee myös aitta, joka on siirretty paikalle mahdollisesti Takahuhdin kylän Linnan talosta. Aitta on kaksikerroksinen luhtiaitta, jonka solassa on soikeat valoaukot. Niihin on myöhemmin laitettu ikkunalasit. Hirsirakenteisessa aitassa on lyhyet nurkat, jotka on vuorattu nurkkalistoin. Alakerroksessa listoitius on koristeellista. Sammaloitunut vesikate on luultavasti sementtitiiltä.

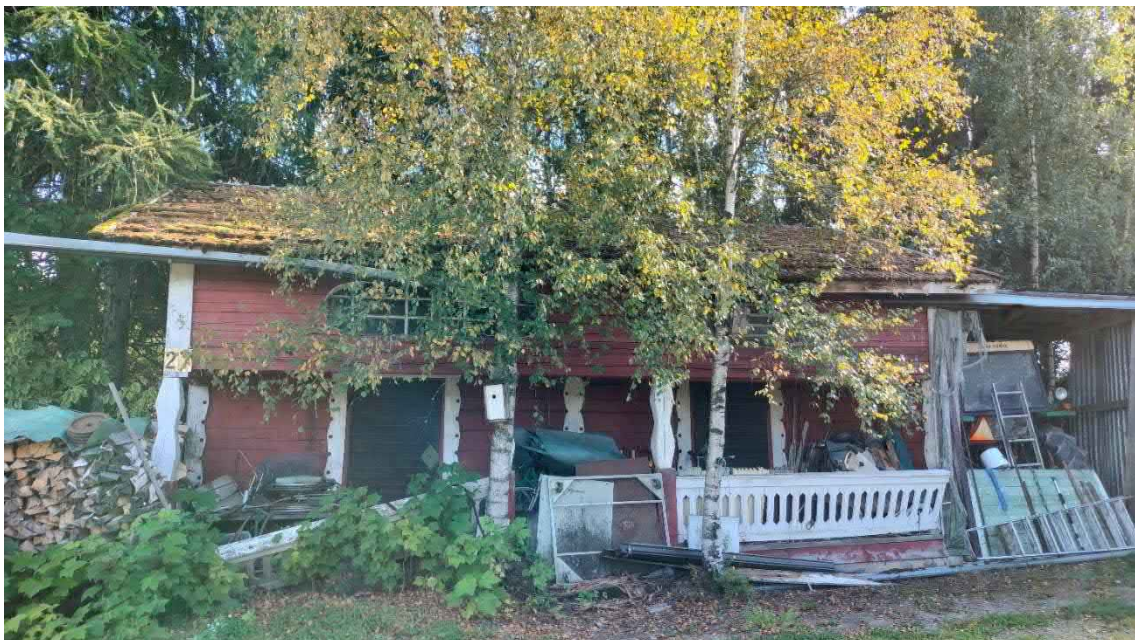
Kuva 48 Hannulan pihassa oleva luhtiaitta on mahdollisesti Takahuodin kylän Linna-nimisestä talosta paikalle siirretty. Luhtikäytävää kannattelevat pilarit on muotoiltu veistämällä. Aitan ensimmäisessä kerroksessa nurkkalistat ja ovien listoitus on koristeellista. Aitan eteläpäädyssä on peltivuorattu katos.

Asuinrakennus on vuodelta 1963. Pihapiirissä oleva aitta on siirretty paikalle 1960-luvulla mahdollisesti Takahuhdin kylän Linna-nimisestä talosta. Aittarakennus on luultavasti peräisin 1900-luvun alusta. Hannulan kiinteistö on lohkottu Ala-Heikkilästä.

Pihapiirissä oleva aitta on siirretty paikalle 1960-luvulla mahdollisesti Takahuhdin kylän Linna-nimisestä talosta. Aitalla on paikallista historiallista merkitystä yhdestä kylän kantatalosta siirrettynä rakennuksena. Lisäksi aitalla on paikallista rakennushistoriallista merkitystä sen kertoessa perinteisestä hirsirakentamisesta. Hirsirakennusten siirtäminen on ollut varsin tavallista samoin kuin hirsien kierrättäminen uusiin rakennuksiin.
