Hautalan työpaikka-alueen asemakaavan nro 8867 rakennetun ympäristön ja maiseman selvitys

RAPORTTI

Tampereen kaupunki

1.12.2023

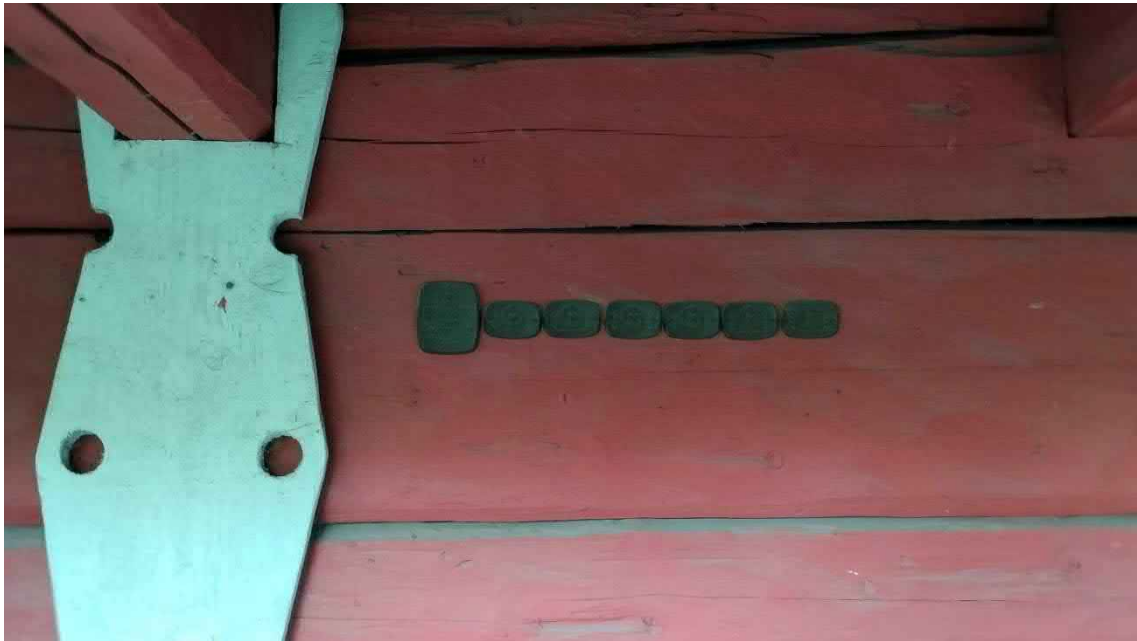
Kuva 49 Aitan seinässä on kupariset aittamerkit, jotka kertovat sotainvalidien viljakeräykseen osallistumisesta. Sotainvalidit järjestivät viljakeräyksiä 1950-luvulla.

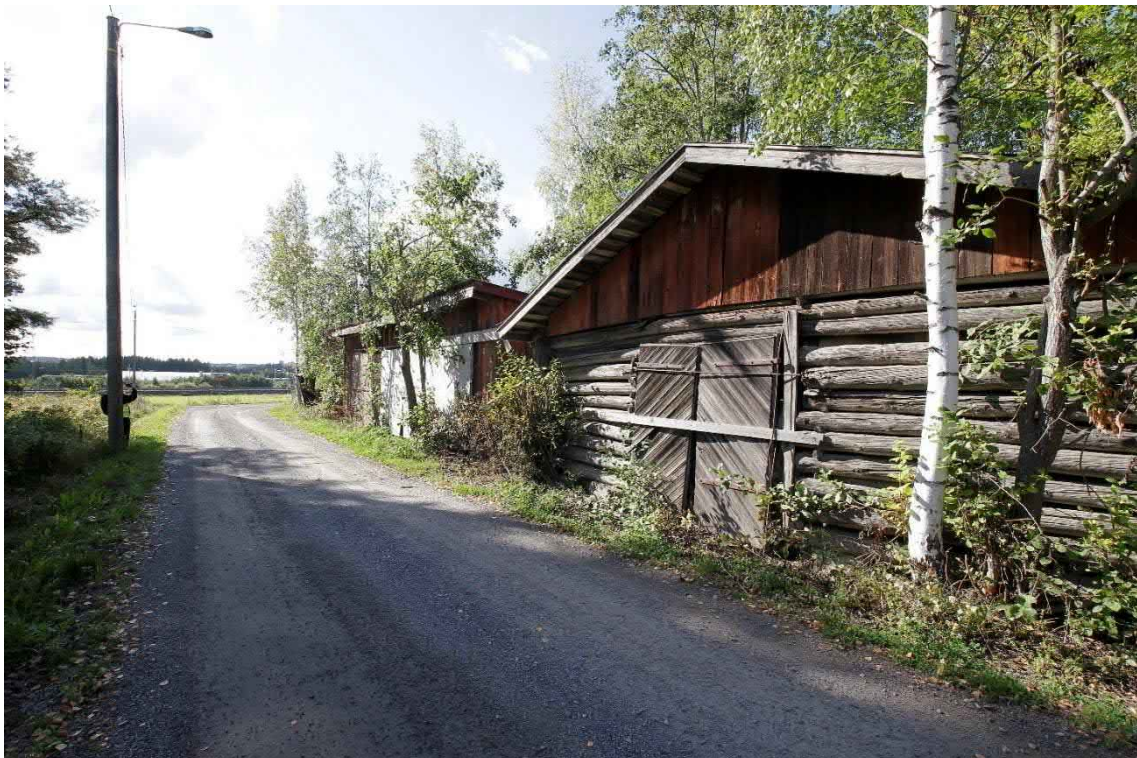
Kuva 50 Hannulalle kuuluvia aittoja Hautalantien varresta. Kuvassa näkyy pitkä näkymä etelään avoimien peltoaukeiden ylitse.

Hannulalle kuuluu asuin- ja aittarakennuksen lisäksi myös luoteessa sijaitsevat heikkokuntoiset talousrakennukset Hautalantien varrella. Tien varressa on pyöröhirsinen lato ja rankorakenteisia vajoja.

Hautalantien varressa olevat talousrakennukset on ilmakuviin perusteella rakennettu vasta vuoden 1974 jälkeen. Rakennuksista pohjoisin näkyy vuoden 1987 ilmakuvassa, muut on rakennettu tämän jälkeen.

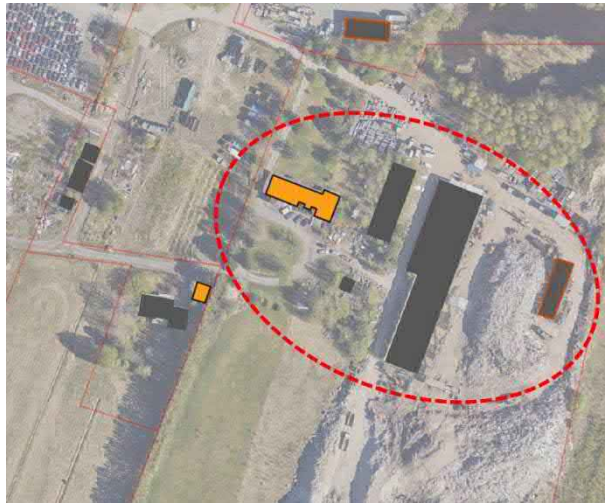
Kuva 51 Kartta Hautalan rakennuskannasta. Kokonaisuuteen kuuluvat rakennukset on osoitettu punaisella katkoviivasoikiolla. Ennen vuotta 1960 valmistuneet rakennukset on osoitettu oranssilla, vuoden 1960 jälkeen valmistuneet harmaalla. Ortokuva: MML.

Hautalan asuinrakennus on vaaleaksi rapattu, suorakaiteen mallinen, puolitoistakerroksinen harjakattoinen rakennus, jossa on lounaisjulkisivulla ulkoneva avokuisti. Kuistilla on parittaiset rapatut kannatinpylväät. Kuistin yllä oleva parveke on myöhemmin katettu ja lasitettu. Asuinrakennuksen pääovi on peräisin Suomen pankin konttorista, alun perin talossa on ollut rakennusajalta oleva ovi. Asuinrakennuksen kaakkoispuolella on ollut erillinen autotallirakennus, joka on myöhemmin yhdistetty laajennusosalla asuinrakennukseen. Rakennuksessa on myös kellarikerros.

Pihapiirissä on myös maakellari 1970-luvulta ja peltinen kaarihalli vuodelta 1961. Uudelle teollisuushallille on myönnetty rakennuslupa, mutta rakentamista ei ole aloitettu. Kiinteistön keskiosassa toimii Hautalan Sähkömoottori Oy. Yrityksen rakennus on rakennettu ilmakuvien perusteella 1990-luvun loppupuolella. Samalla kiinteistöllä sijaitsee

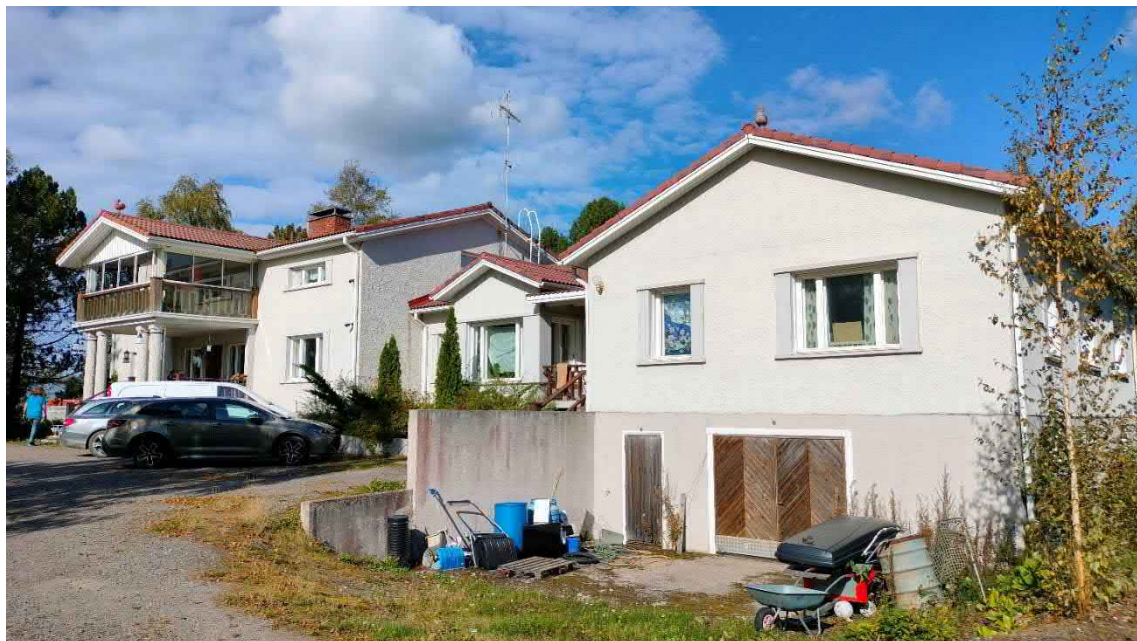
Kuva 52 Kuvan vasemmassa reunassa on kohteen jälleenrakennuskaudella valmistunut ja jo 1950-luvulla laajennettu asuinrakennus. Oikeassa reunassa on asuinrakennuksen kanssa

samaan aikaan valmistunut autotalli, joka on toiminut myös teollisuusrakennuksena. Asuinrakennusta ja autotallia yhdistää 2000-luvun alun uudisosa. Kuva on otettu etelästä.

Hautalan asuinrakennusta on laajennettu ensimmäisen kerran vuonna 1954, jolloin rakennuksen kaakkoispäätyä on jatkettu huoneen leveyden verran. Nykyisin asuinrakennuksessa kiinni oleva autotalli on ilmeisesti valmistunut samoihin aikoihin asuinrakennuksen kanssa. Vuoden 1948 lupakuviin liittyvässä asemapiirroksessa asuinrakennuksen itäpuolelle on hahmoteltu tehdasrakennusta. Piirustukseen on kirjattu, että rakennuksen paikka on muuttunut. Vuoden 1954 lupakuvissa asuinrakennuksen laajennuksessa on kiinni talousrakennus, jonka itäosa vastaa nykyistä autotalliosaa. Vuoden 1946 ilmakuvasssa Hautalan rakennukset eivät vielä näy. Vuoden 1956 ilmakuvasssa asuinrakennusta on jo laajennettu ja autotalli näkyy nykyisellä paikalla. Rakennusten välissä näyttäisi olevan niitä yhdistävä matala rakennusosa.

Asuinrakennuksen 1950-luvun laajennuksen ja autotalliosan väliin on rakennettu laajennusosa vuonna 2003. Laajennusosan piirtäjänä on ollut Merja Kinos. Vuoden 2003 laajennuksen yhteydessä saneerattiin koko rakennus rappausta, ikkunoita ja kattoa

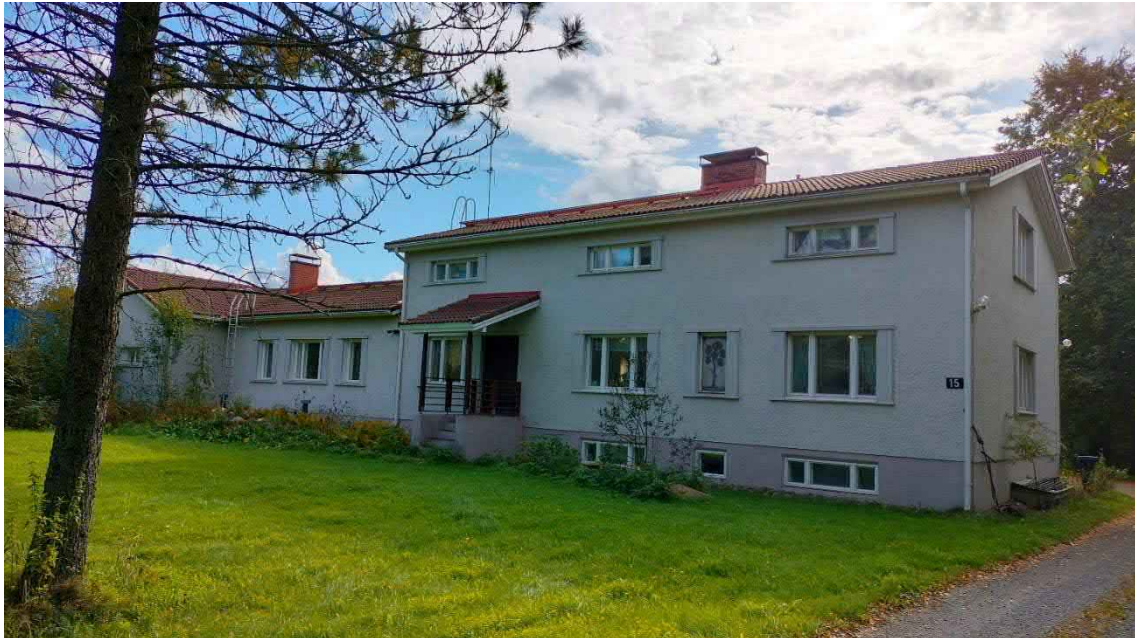
Kuva 53 Hautalan asuinrakennuksen koillisjulkisivu.

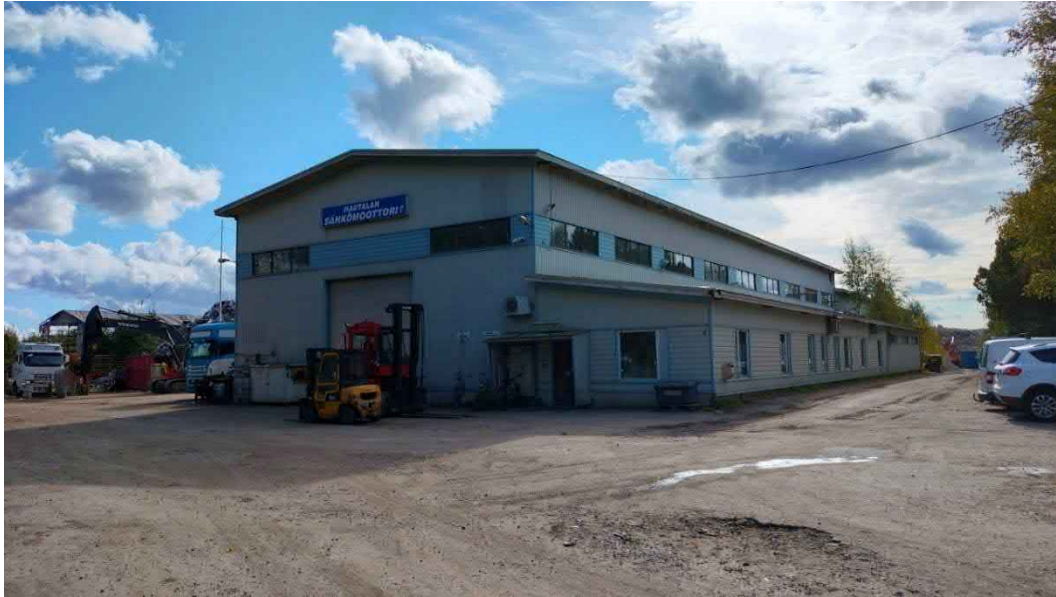
Kuva 55 Hautalan Sähkömoottori Oy:n teollisuusrakennus tarkastelualueen itäosasta. Yrityksen pihapiirissä on rakennusjätteen lajitteluasema ja betonin läjitystä. Kuva on otettu luoteesta.

Asuinpihan itäpuolella oleva peltinen kaarihalli on vuodelta 1961. Sen itäpuolella oleva Hautalan Sähkömoottori Oy:n rakennus on ilmakuviin perusteella 1990-luvun loppupuolelta.

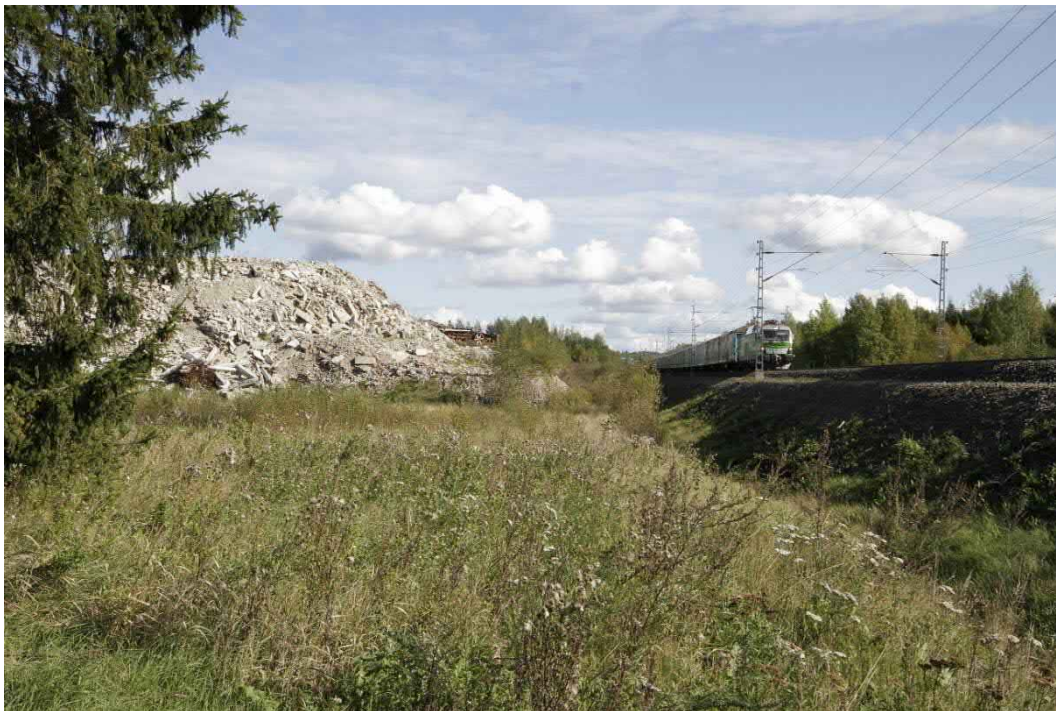
Kuva 56 Hautalan eteläpuoliselle entiselle pellolle on läjitetty betonijätettä. Korkea kasa hallitsee maisemaa etenkin etelästä katsottuna. Muista suunnista katsottuna kasvillisuus peittää nykyisin läjitysalueen muodostaman maisemavaurion.

Kohteen rakennuskannan kaupunkikuvallinen ja maisemallinen merkitys jää vähäiseksi. Kiinteistöllä asuinrakennuksen ympärillä oleva kookas kasvillisuus rajaa näkymiä. Betoninläjitys entisellä pellolla näkyy maisemavauriona etenkin etelästä junaradan suunnalta katsottuna. Läjityksen korkeuden takia taustalla olevat rakennukset eivät näy.

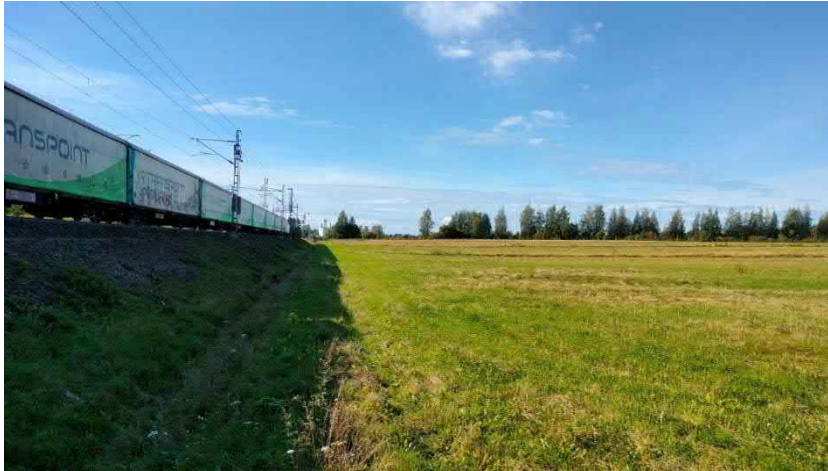
Kuva 66 Junarata ja tarkastelualueen peltoaukea länttä kohti kuvattuna. Mitä lähempänä junarataa katsoja on, sitä hallitsevampi elementti maisemassa penkereellä olevasta junaradasta tulee. Taustalla näkyy Tampereen itäisen ohitustien ja sen rinnalla olevan Sammalistonpolun varrella olevaa puustoa. Itäinen ohitustie alittaa radan ja kulkee kaivannossa, joten se ei näy tarkastelualueelle.

Rautatie halkaisi Takahuhdin peltoaukean 1880-luvulla. Nykyisin rata on penkereen päällä tarkastelualueen eteläpuolella. Rataosuus on sähköistetty, joten radan yllä kulkee myös sähkölinjat. Radan eteläpuolella ennen Kaukajärven rannalle asti ulottuneella peltoaukealla on nykyisin Hankkion teollisuusalue. Alueen teollisuus- ja varastorakennukset ovat kookkaita ja niiden ympäristö on asfaltoitu. Usean kiinteistön pohjoisreuna on kuitenkin jätetty rakentamatta ja entisen pellon on annettu kasvaa puustoiseksi. Koska maasto laskee etelää kohti tarkastelualueella rata ei kuitenkaan juuri erotu maisemasta peltoaukean pohjoisreunalta etelään katsottaessa. Mitä lähemmäs rataa pellolla kulkee, sitä hallitsevammaksi elementiksi maisemassa se nousee.

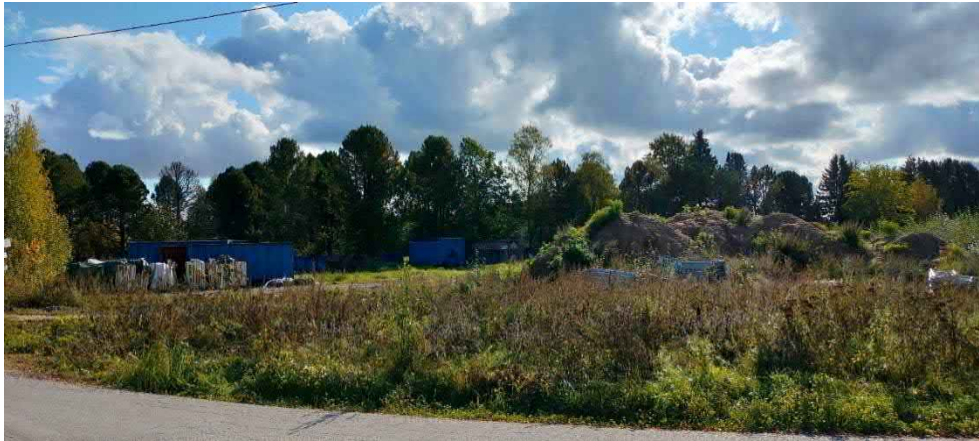
Kuva 68 Fusti Oy:n ja Hautalan väliselle kiinteistölle on läjitetty maa-aineksia ja varastoitu rakennusjätteitä. Kaupunkikuvassa alue hahmottuu osittain umpeen kasvavana joutomaana. Taustalla näkyy Hautalan pihapiiriä rajaava sembramäntyrivi.

Pienemmän mittakaavan maanlajitusta tarkastelualueella on Fusti Oy:n ja Hautalan välisellä kiinteistöllä, jolle on läjitetty maata sekä rakennusjätteitä. Kaupunkikuvaltaan kiinteistö on tyypillistä joutomaata. Myös Yli-Heikkilän eteläpuoliselle pellolle on läjitetty jonkin verran maa-aineksia pellon pohjoisreunalle Hannulantien varteen. Peltoaukealle sijoittuva läjitys on häiritsevä tekijä avoimessa maisemassa, mutta nykyisessä korkeudessaan ei kuitenkaan näy laajalle alueelle.
