As Oy SORINMÄKI

Rakennushistoriaselvitys

LUONNOS 28.10.2024

As Oy Sorinmäki,
rakennushistoriaselvitys

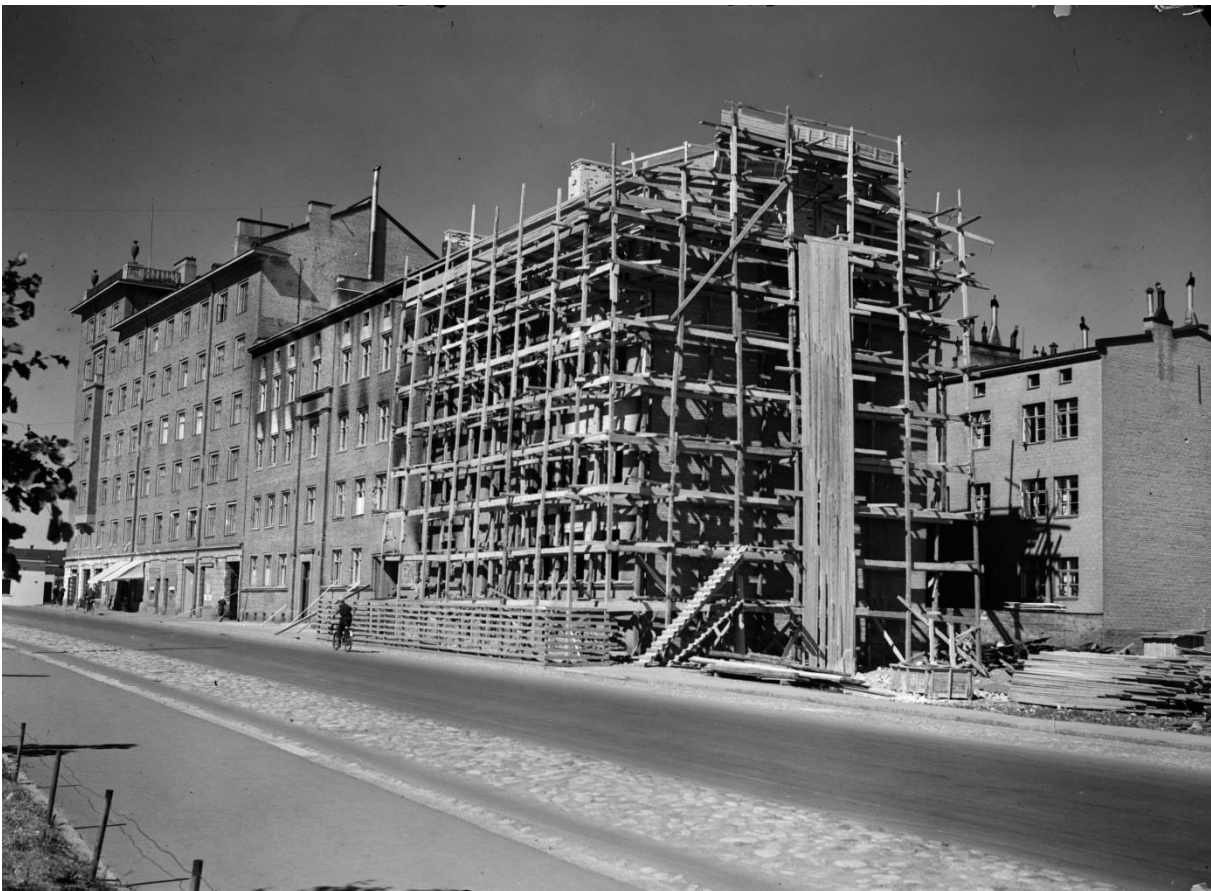
Kuva 3. Merkittävä vaihe rakennuksen historiassa. Sodan pommitusvaurioiden korjaaminen vuonna 1942. Kuvaaja E. M. Staf, Vapriikin kuva-arkisto. CC BY 4.0.

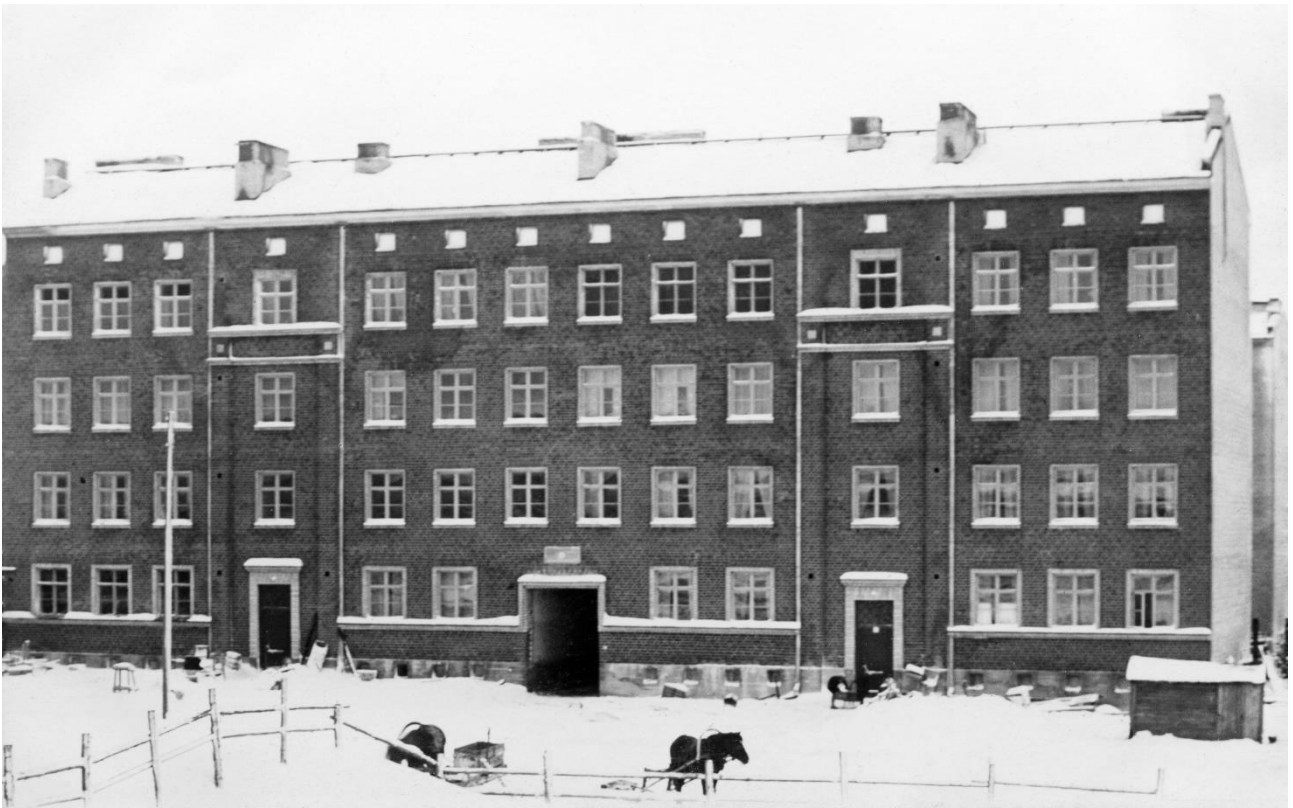
Kuva 8. As Oy Sorinmäki vastavalmistuneena, vuonna 1928–30. Kuvaaja Hannu Ritakallio, Vapriikin kuva-arkisto. CC BY 4.0.

Rakennuksen pääjulkisivu on Hatanpään valtatieä vasten oleva ja siinä on käytetty klassisia elementtejä. Porrashuoneiden paikat ovat julkisivussa näkyvissä ikään kuin "portteina", joissa kaksi pilasteria kannattelevat ylimpien kerrosten välipohjan tasalla olevaa palkkia. Vesikatolta tulevat syöksytorvet on sijoitettu reunustamaan näitä "portteja". Myös pääsisäänkäyntejä on korostettu kehyksillä. Hatanpään valtatie varrelle olevien pääovien yläpuolella oli alun perin koristeellisin, vinoruutuisin puittein varustetut ikkunat. Rakennuksen pääjulkisivu on symmetrinen keskiakselin suhteen.

Rakennuksen ikkunat olivat alun perin kuusiruutuiset. Katujulkisivun ikkunat olivat vaaleiksi maalatut, pihajulkisivun tummia. Ulko-ovet olivat tummia, todennäköisesti tumman ruskeiksi petsattuja ja lakattuja. Ensimmäisen kerroksen ikkunoita ja porrashuoneiden ylimpiä ikkunoita on korostettu julkisivussa vaalealla kehyksellä.

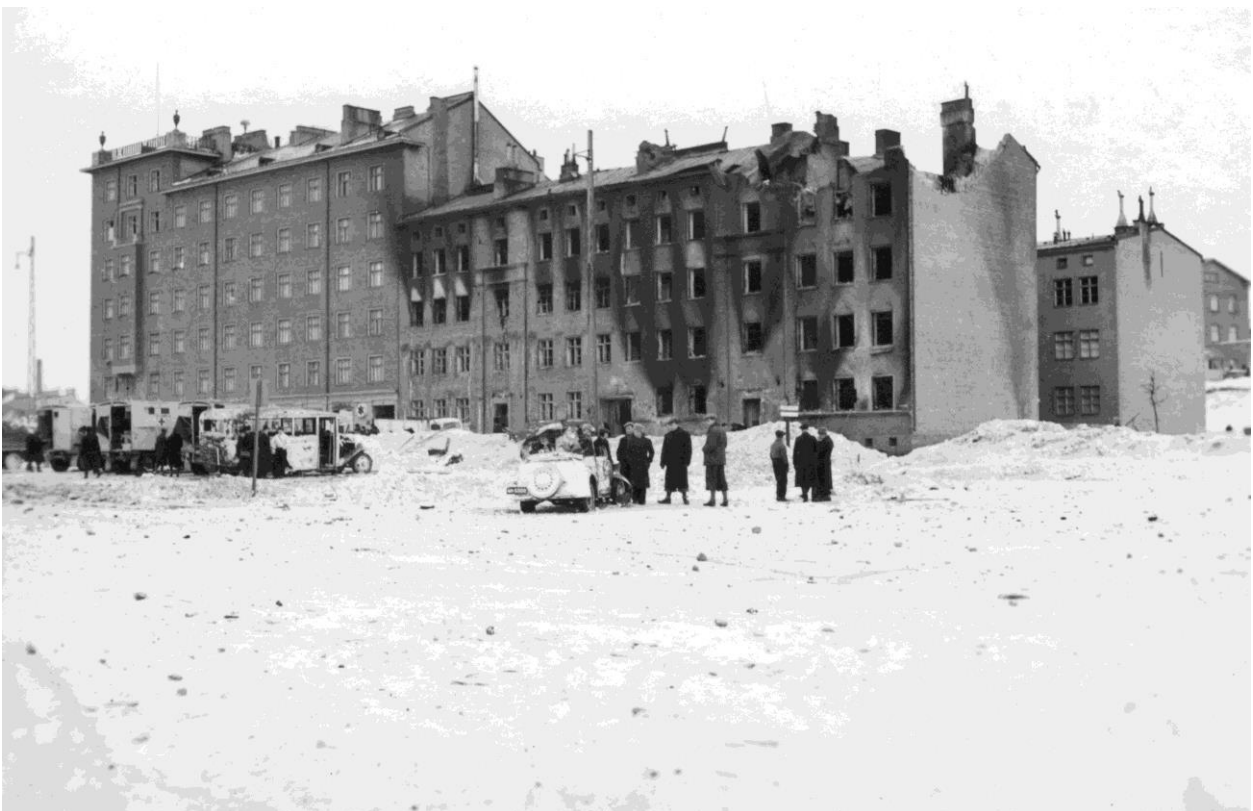
Kuva 13. Pommituksen tuhoja As Oy Sorinmäessä. Kuvajaaja Bertel Strömmer 2.3.1940. Vapriikin kuva-arkisto. CC BY 4.0

Talvisodassa rakennus sai osuman Tampereen suurpommituksessa 2.3.1940. Kadunvarsirakennuksen ylimmän kerroksen pääty ja osittain myös kolmas kerros tuhoutuivat. Lisäksi valokuvien perusteella kaksi ylintä kerrosta ja B-portaan ympärillä olevat asunnot kärsivät ainakin palovahinkoja. Samana päivänä Tampereella syttyi pommitusten seurauksena 22 tulipaloa, 30 rakennusta vaurioitui ja 10 tuhoutui kokonaan (Lammi s.54).

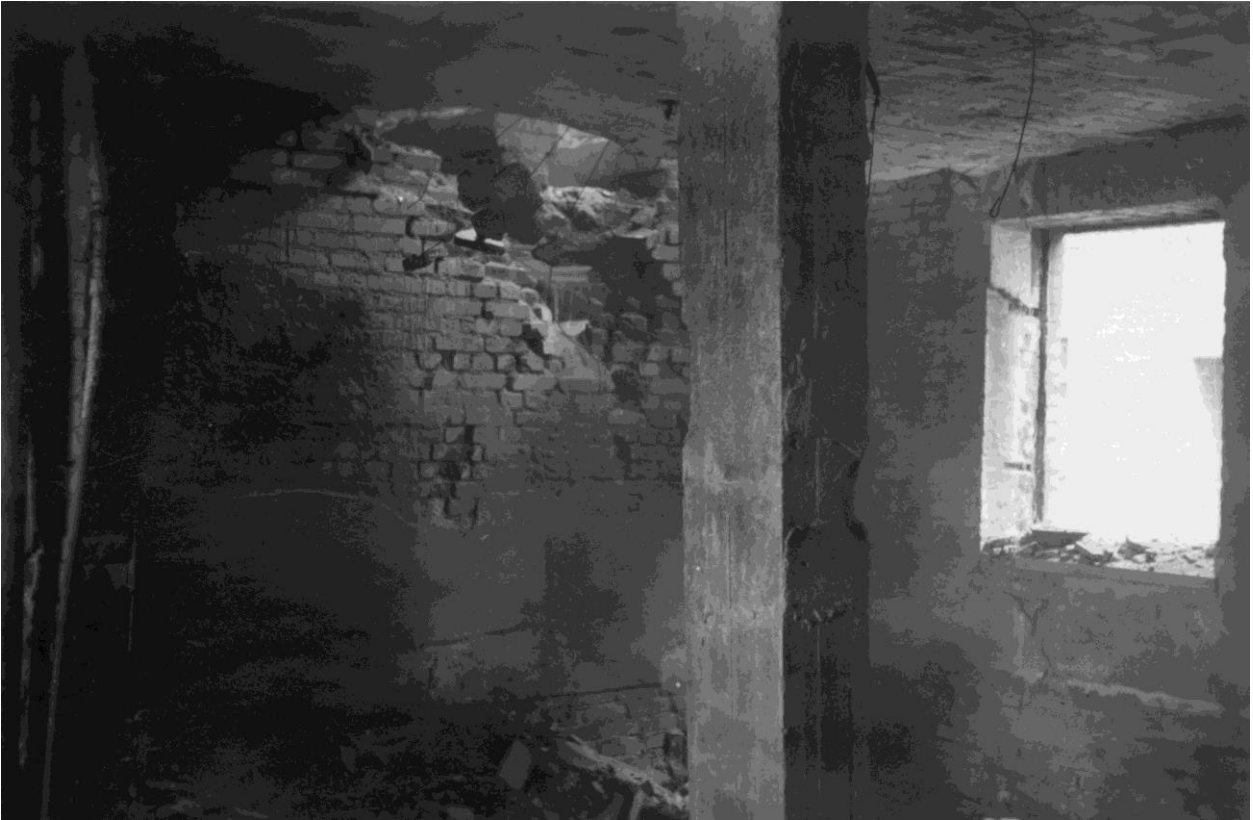
Kuva 14. Pommituksen tuhoja As Oy Sorinmäessä (kolmannessa kerroksessa?). Kuvaaja Bertel Strömmer 2.3.1940. Vapriikin kuva-arkisto. CC BY 4.0

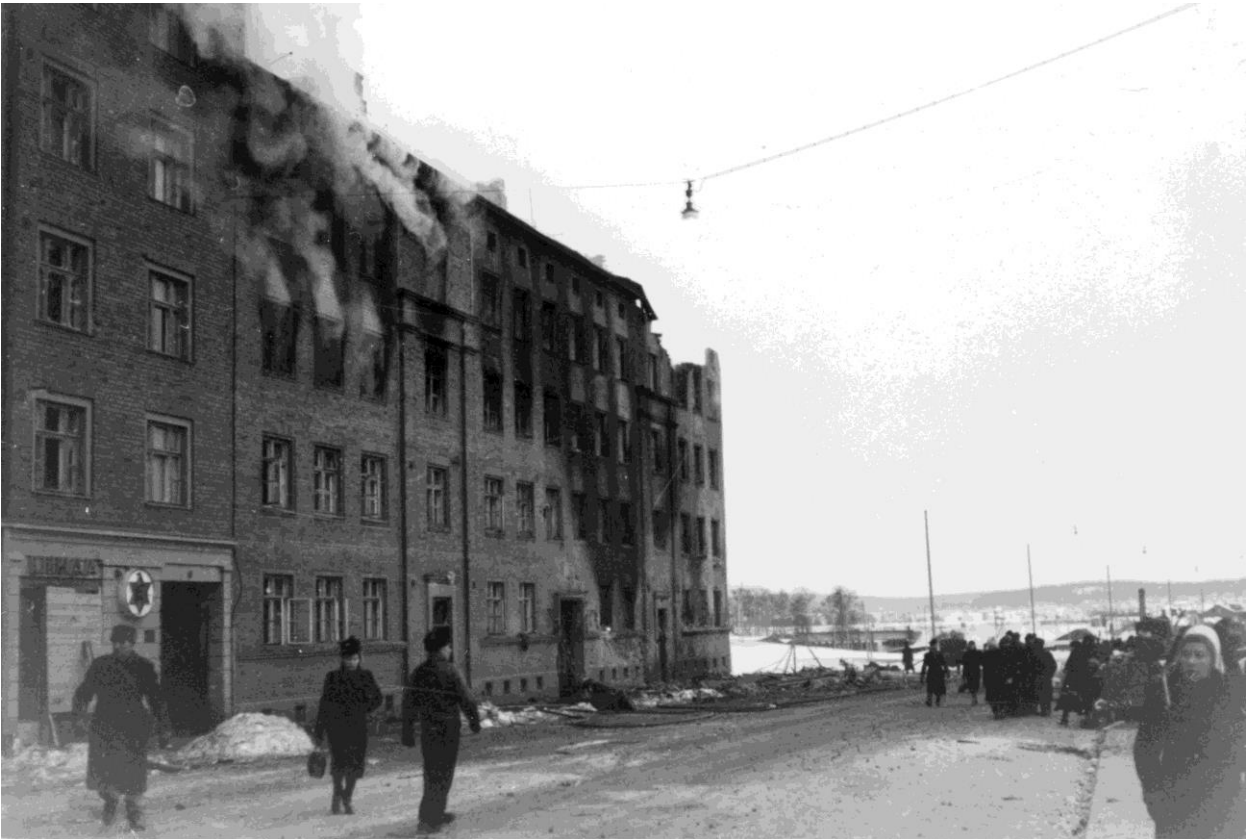
Kuva 15. Vaurioitunut As Oy Sorinmäen rakennus. Kuvaaja Teuvo Mäkinen 2.3.1940, Vapriikin kuva-arkisto. Teuvo Mäkinen asui naapuritalossa, Hatanpään valtatie 12:ssa. CC BY 4.0

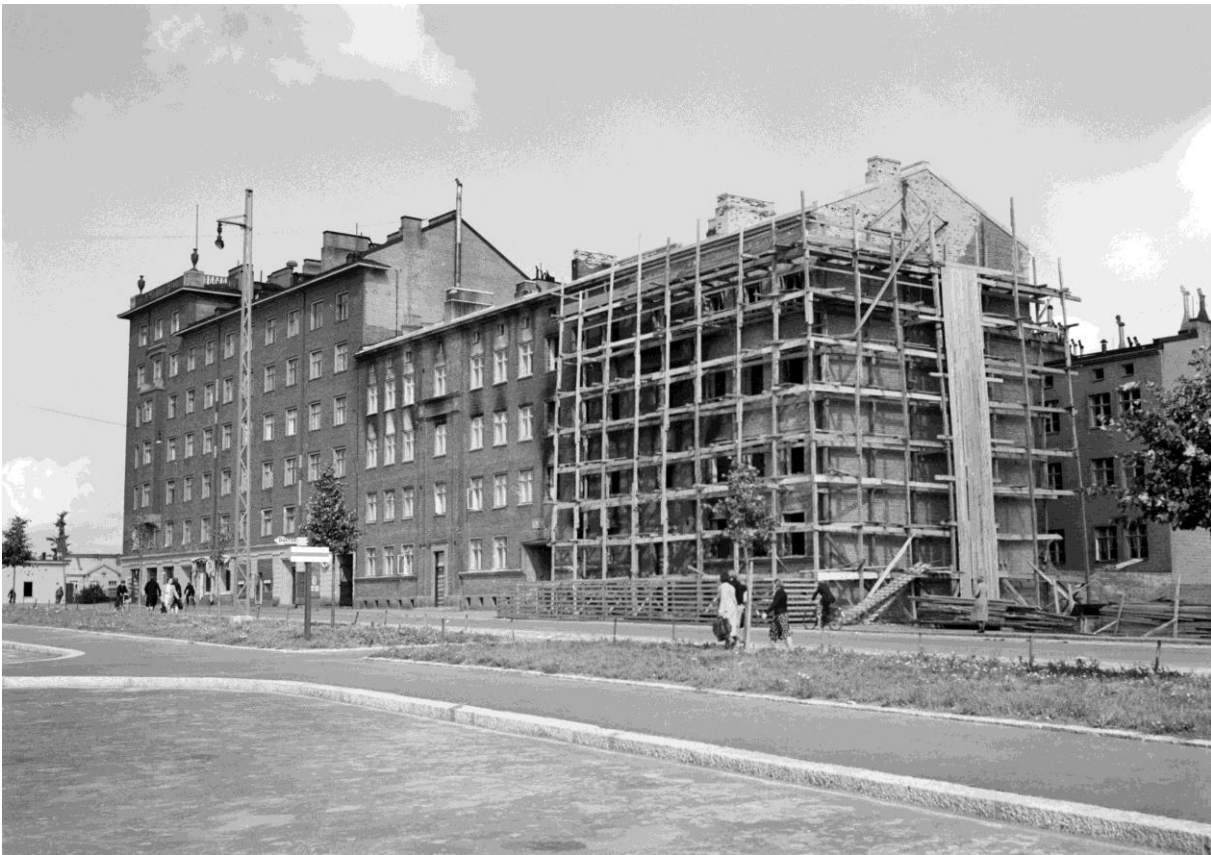
Kuva 16. Rakennusta korjataan. Kuvassa näkyy telineiden takaa, miten pääjulkisivussa käytetyt tiilet ovat kirjavia ja miten ikkunoiden yläpuolelle lieskoista tulleita tummentumia on yritetty putsata, mutta ne ovat edelleen hyvin näkyviä. Kuvaaja E. M. Staf, 1942, Vapriikin kuva-arkisto. CC BY 4.0

Rakennusta päästiin ilmeisesti korjaamaan kunnolla vasta reilua vuotta myöhemmin kuin sitä oli pommitettu. Kuvat korjaustyön valmistumisvaiheesta ovat vuodelta 1942. Merkittävin muutos rakennuksessa on pommitusten vaurioiden jälkeen tapahtunut katujulkisivun rappaaminen. Kuvan perusteella paikkaus on tehty hyvin kirjavilla tiilillä, osittain jopa kalkkihiekkatiilillä. Pääjulkisivussa paikkaukset olisivat erottuneet liikaa ja rakennus ei olisi enää näyttänyt kauniilta. Myöskään pommituksen jälkeisen palon aiheuttamia tummentumia ei tiilijulkisivusta olisi todennäköisesti saatu siistittyä kuin rappaamalla pinta. Rappaus on valokuvien perusteella hyvin vaaleaksi maalattu, mutta sen alkuperäinen väritys ei ole tiedossa.

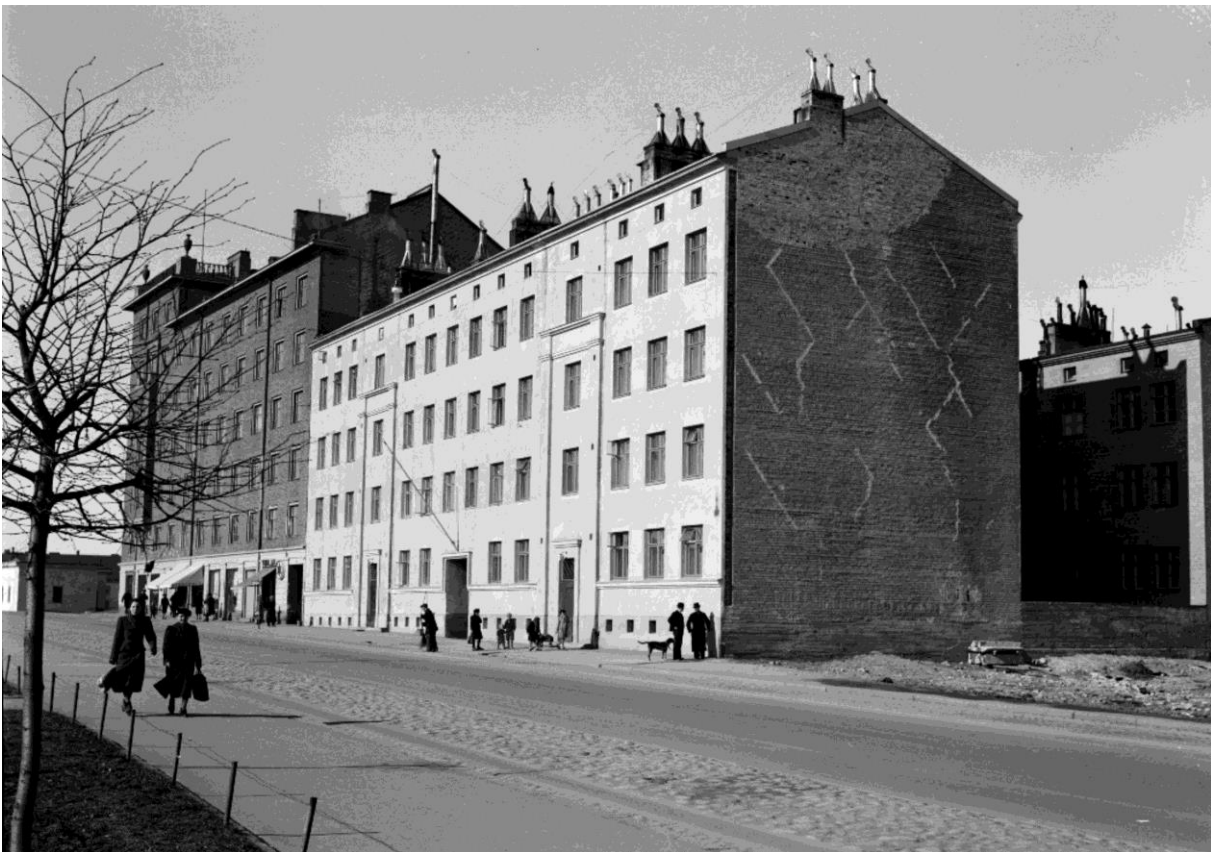
Kuva 17. Rakennus on korjattu ja katujulkisivu rapattu. Kuvaaja E. M. Staf, 1942, Vapriikin kuva-arkisto. CC BY 4.0

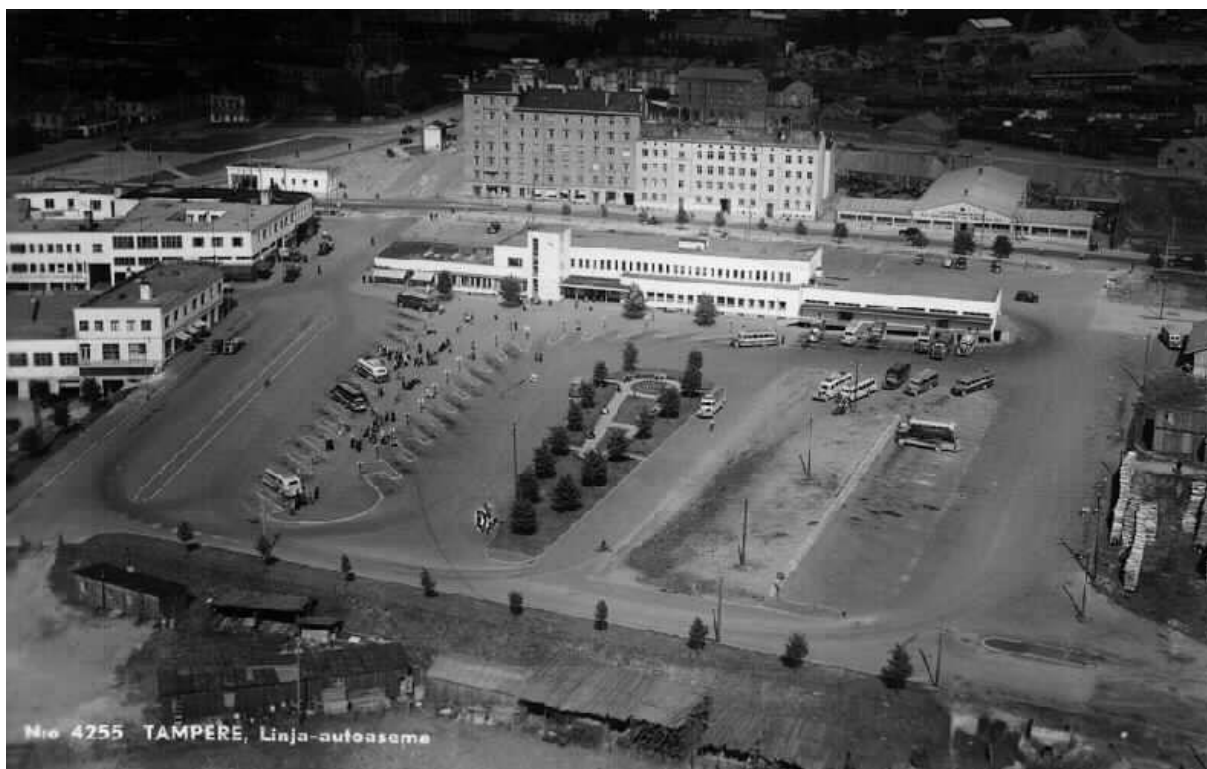
Kuva 18. Kaikki julkisivut on rapattu. Kuvaaja Veljekset Karhumäki 1948, Vapriikin kuva-arkisto. CC BY 4.0

Muut rakennuksen julkisivut rapattiin valokuvien perusteella myös 1940-luvun lopulla. Todennäköisesti siinä vaiheessa, kun materiaalipula alkoi hellittää.

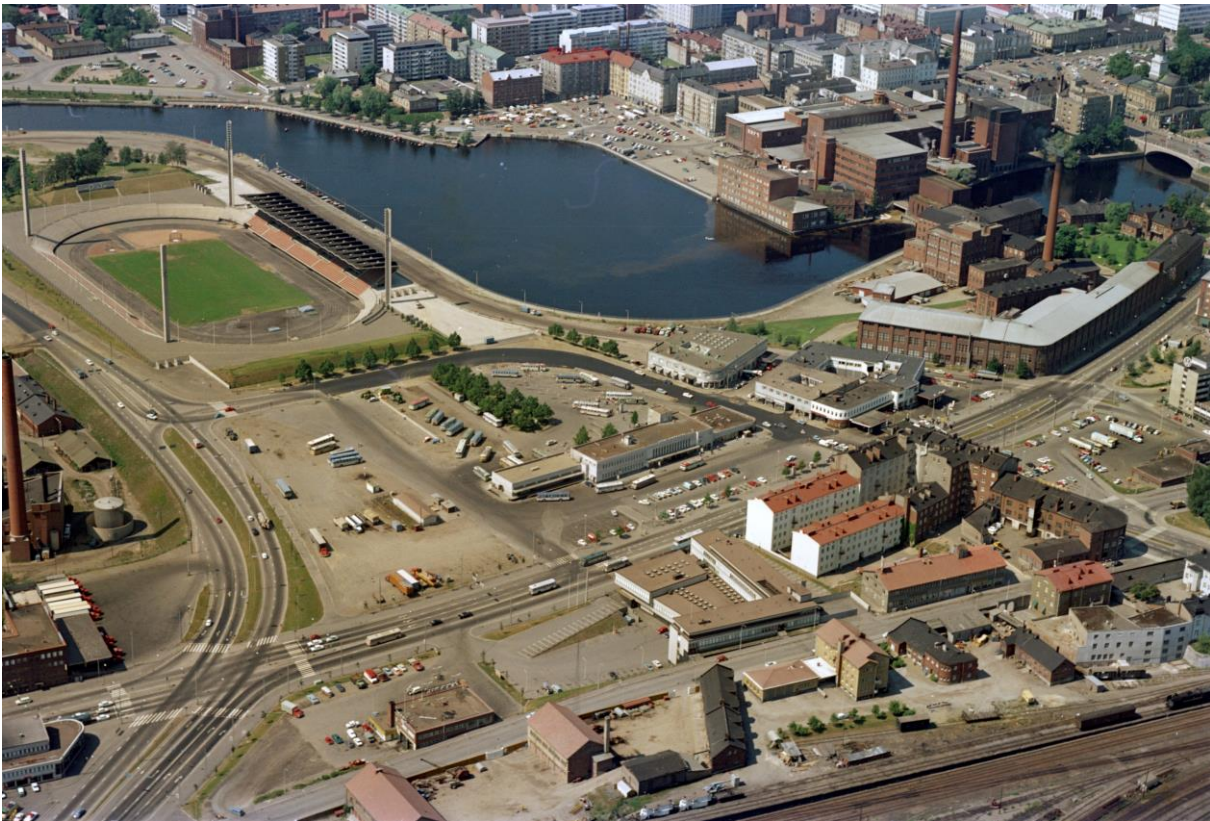
Kuva 23. Ilmakuva 1968–70. Rakennusten julkisivut on rapattu ja maalattu hyvin vaaleiksi. Kuva Matti Selänne 1968–70, Vapriikin kuva-arkisto. CC BY 4.0

Ilmakuvassa 1940-luvulta aina 1970-luvulle asti rakennukset ovat vaaleiksi maalattuja. Ilmakuvassa, joka on ajoitettu vuosille 1968–70 kaikki julkisivut ovat rapattuja ja vaaleiksi

maalattuja. Julkisivujen värit on muuttunut valokuvien perusteella 1980-luvulle tultaessa tumman vihertäväksi.

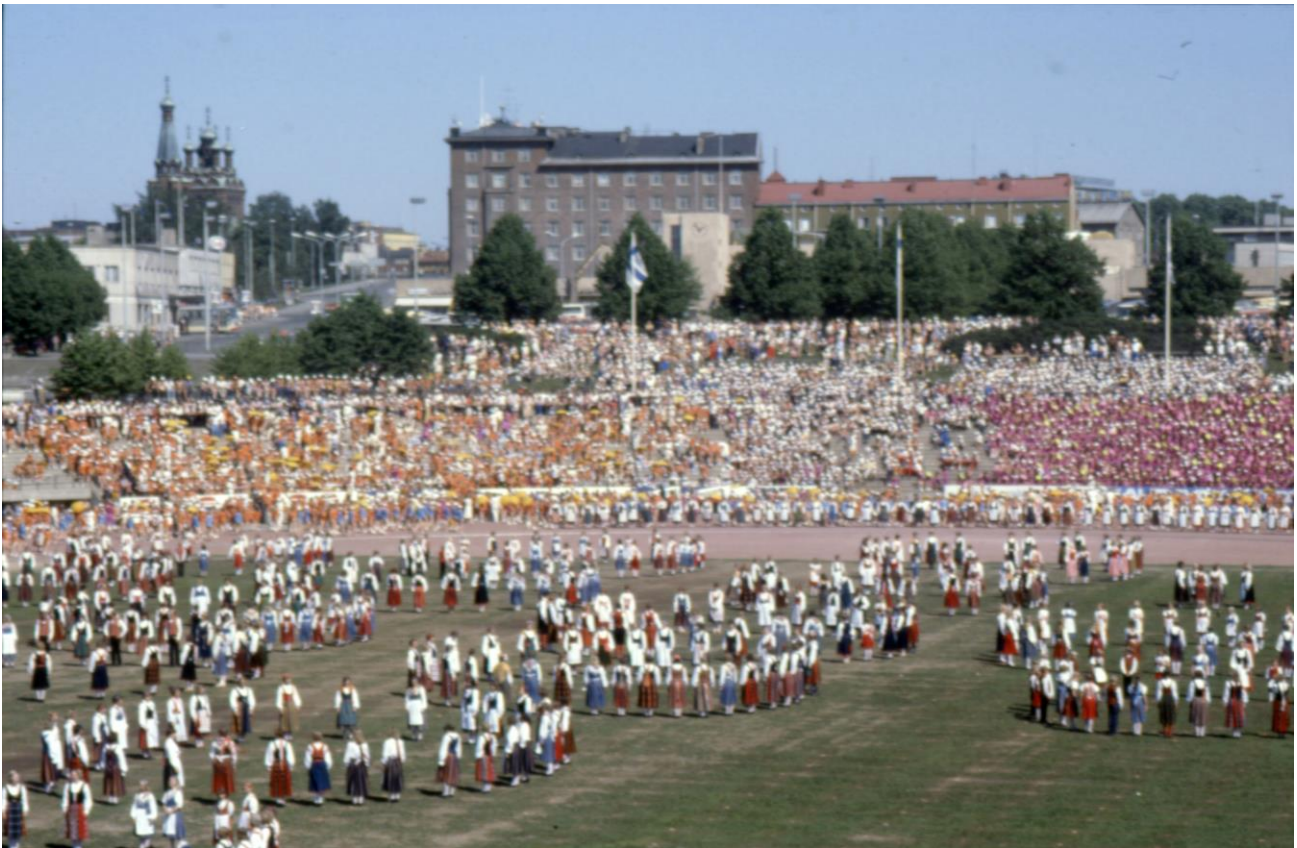
Kuva 24. Kuva vuodelta 1980. Rakennus on jo maalattu tumman vihertäväksi tuossa vaiheessa. Kuvaaja Kuvakulma Kulmala & Peltonen Oy, Vapriikin kuva-arkisto. CC BY 4.0

Vuosina 1986–87 on korjattu julkisivut, ikkunat, ovet ja porrashuoneet perusteellisesti. Vanhat rappaukset on tiputettu, uudet tehty kolmikerrosrappauksena ja maalattu Tapio-maalilla. Värisuunnitelman mukaan rakennuksen sokkelissa on säilytetty vanha, vihertävän harmaa sävy, johon seinien uusi väri on sovitettu. Ikkunoista ja ovista on poistettu vanhat maalit ja uusi maalaus tehty öljymaalilla. Värinä on ollut punaruskea. Porrashuoneissa on poistettu irtonainen maali, tehty rappauskorjauksia ja kiinnitetty lasikuitukangas seiniin ja maalattu seinät Remontti-Ässä. Porrashuoneiden ikkunoista ja ovista on poistettu irtoava maali ja maalattu ne alkydimaalilla.

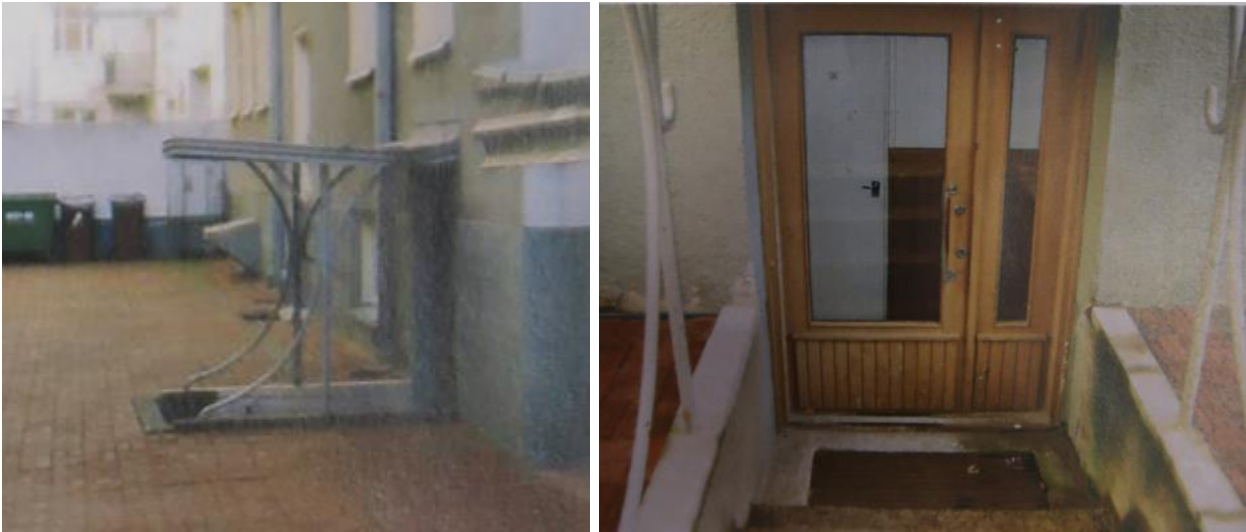
Kuva 25. Kellarien sisäänkäynnit vuonna 2009 ennen uusimista. Sirot katokset ja puuovet. Kuvat raportista Raksystems Anticimex Insinööritoimisto Oy 28.9.2009.

Vuonna 2010 oli sisäpihan tuuletusparvekkeiden uusimisen vuoro, kun niiden raudoitukset oli todettu huonokuntoisiksi. Samalla on uusittu kellarin tilojen eli saunan ja liiketilojen sisäänkäyntikatokset ja korjattu ulko-ovet. Katokset on uusittu huomattavasti vanhoja katoksia

raskaampine rakenteina. Kellaritilojen ulko-ovien korjaaminen tarkoitti valokuvien perusteella umpilevyjen asennusta lasien tilalle vanhaan oveen ja maalausta.

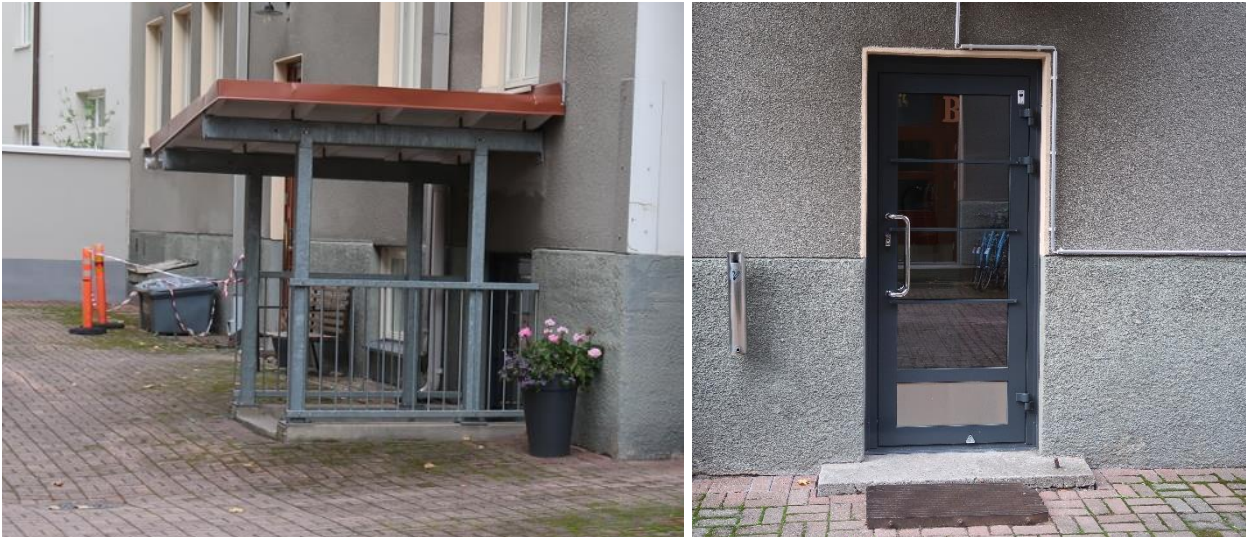
Kuva 26. Kellarien sisäänkäyntikatokset ja takapihojen ulko-ovet vuonna 2024.

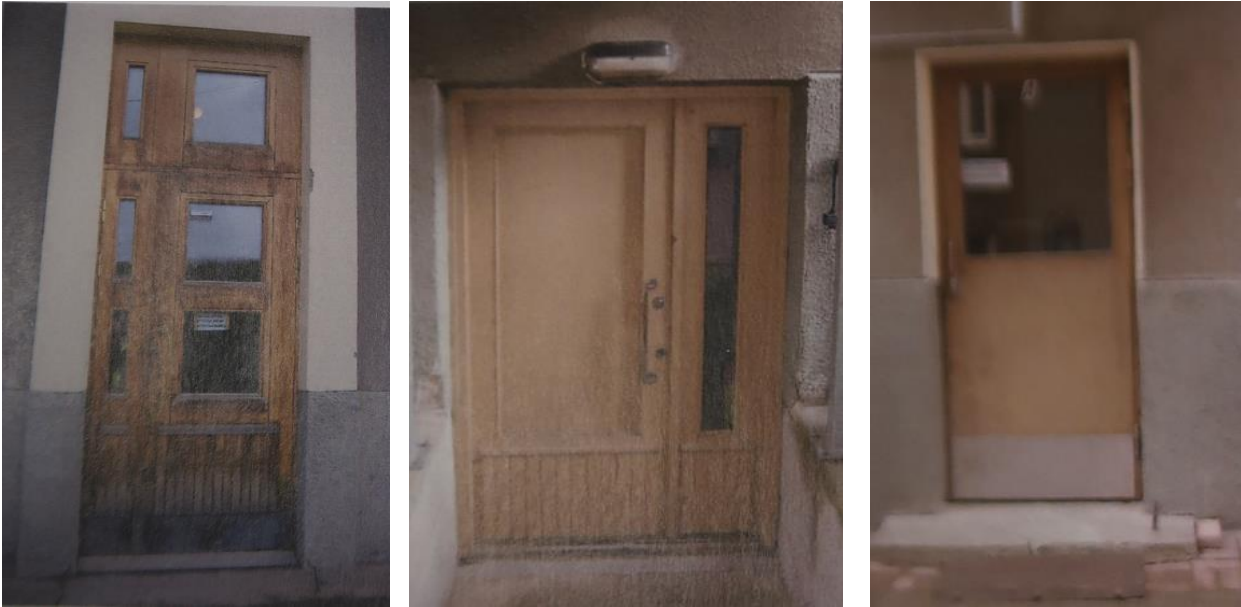
Kuva 27. Ulko-ovet ennen uusimista vuonna 2020: pääulko-ovet, kellarien liiketilojen ja saunan ovet ja takajulkisivujen ovet. Otteet hankeselvityksestä Insinööritoimisto LaRa Oy 6.3.2020.

Vuonna 2020 on tutkittu mahdollisuutta ullakkorakentamiseen sekä hissien asentamiseen ja kellarien käytön tehostamiseen. Ullakkorakentamiseen ei kuitenkaan ryhdytty, vaan vuonna 2020 on tiilikate pinnoitettu ja peltikatto maalattu. Samana vuonna on jälleen uusittu ulko-ovet ja kellarien ovet.

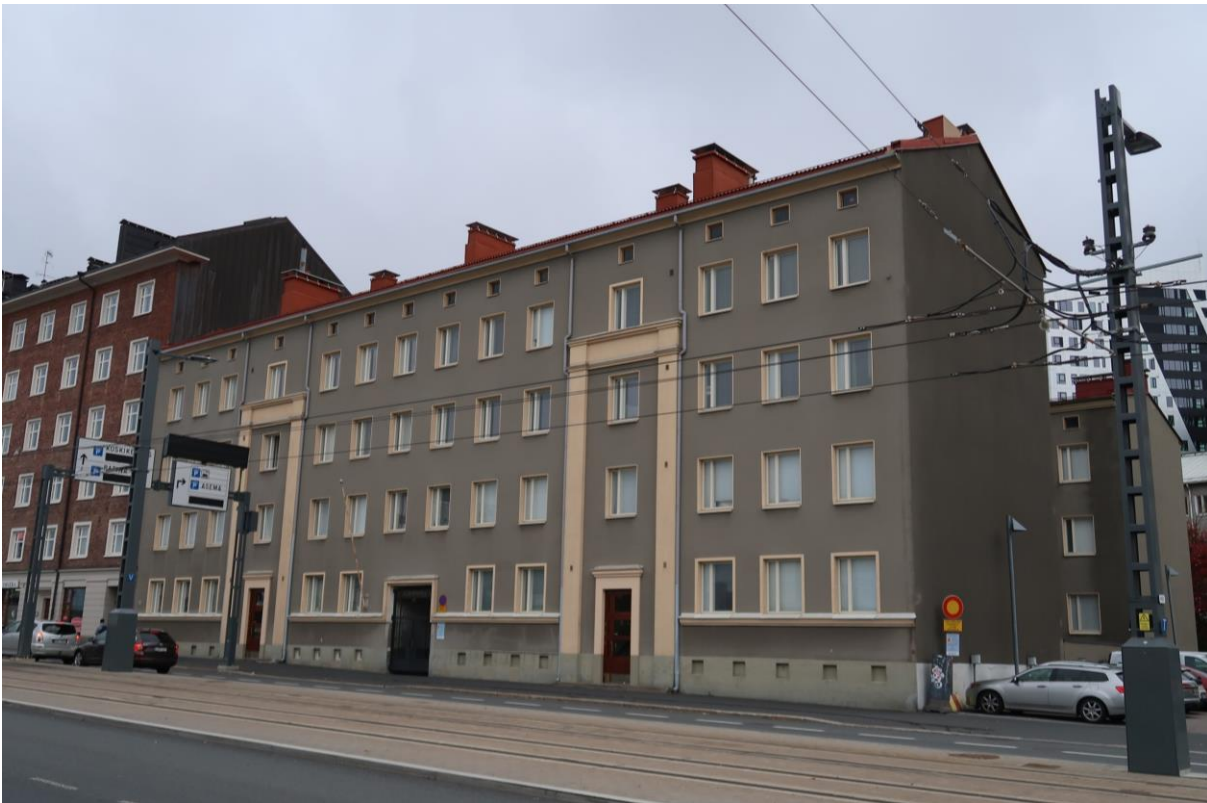
Kuva 28. Pää- eli katujulkisivu. Sen edessä olevat katuopasteet ja raitiotielangat estävät julkisivun hahmottumisen kokonaisuudessaan. Sommittelu on edelleen symmetrinen.

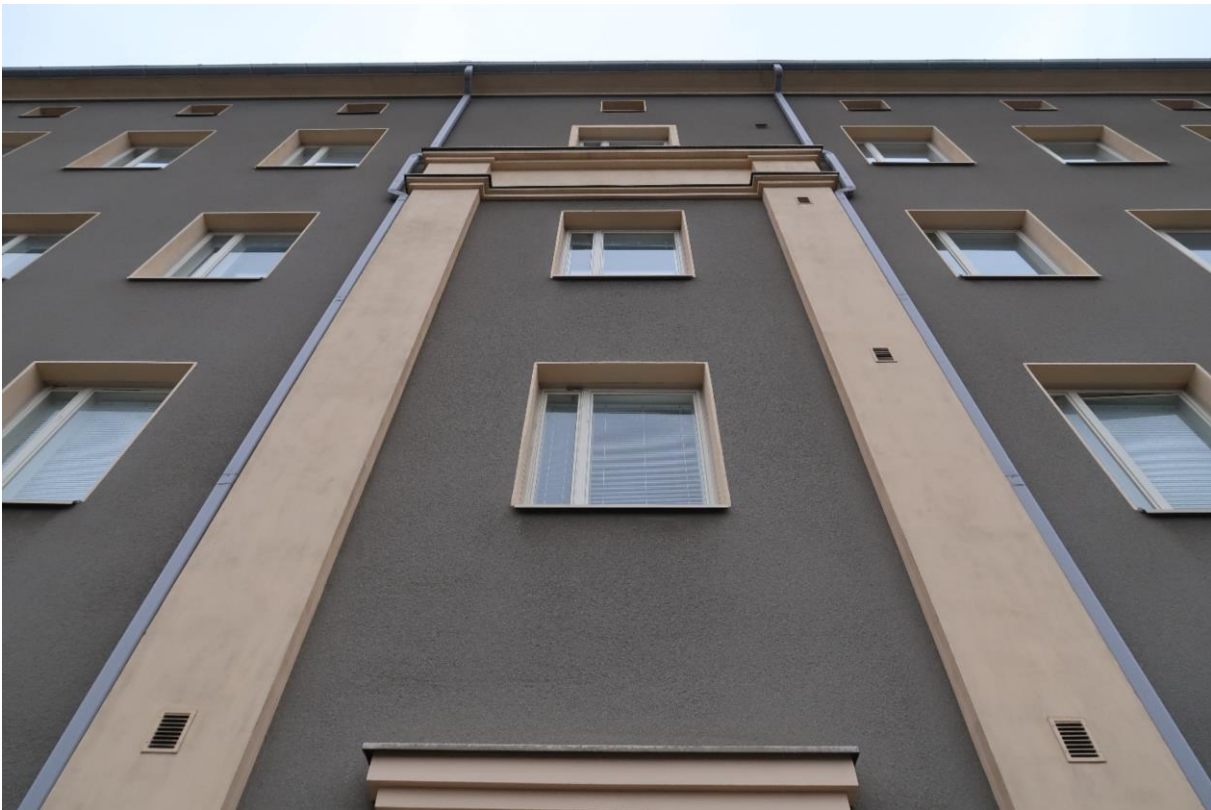
Kuva 32. Katujulkisivussa on alkuperäinen idea porttiaiheesta jäljellä. Syöksytorvet ovat alun perin olleet suoran myös "palkin" kohdalla, nyt ne tekevät mutkan.

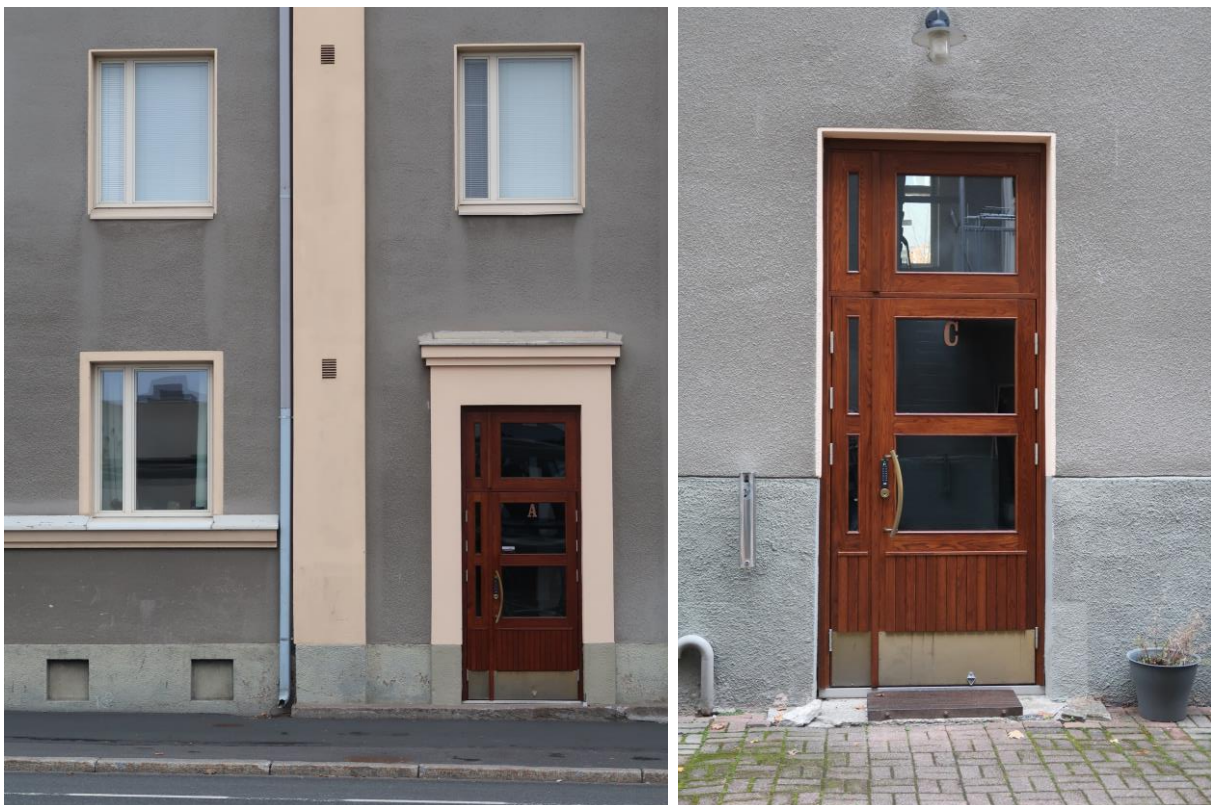
Kuva 33. Molempien siipien porrashuoneiden pääovet ovat samanlaisia puulasiovia. Katujulkisivussa ovia reunustaa vaaleaksi maalattu, rapattu kehys.

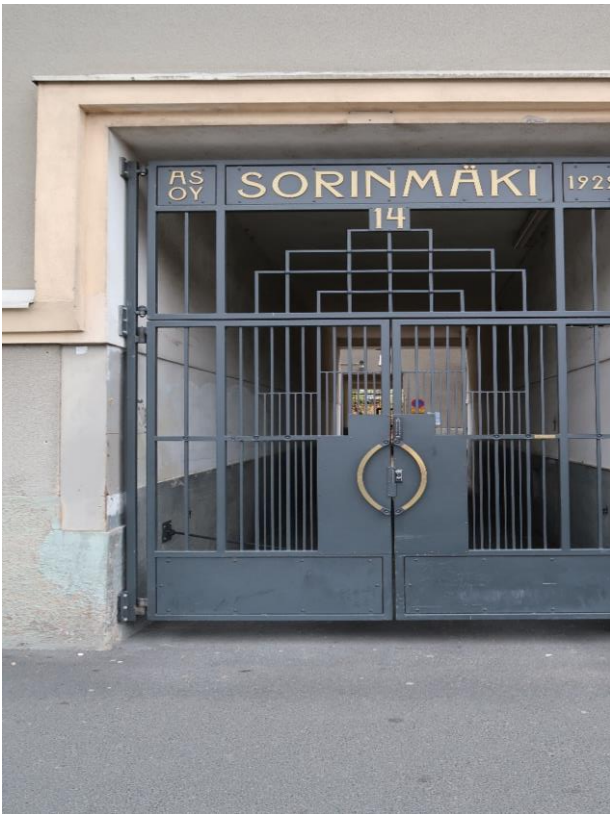
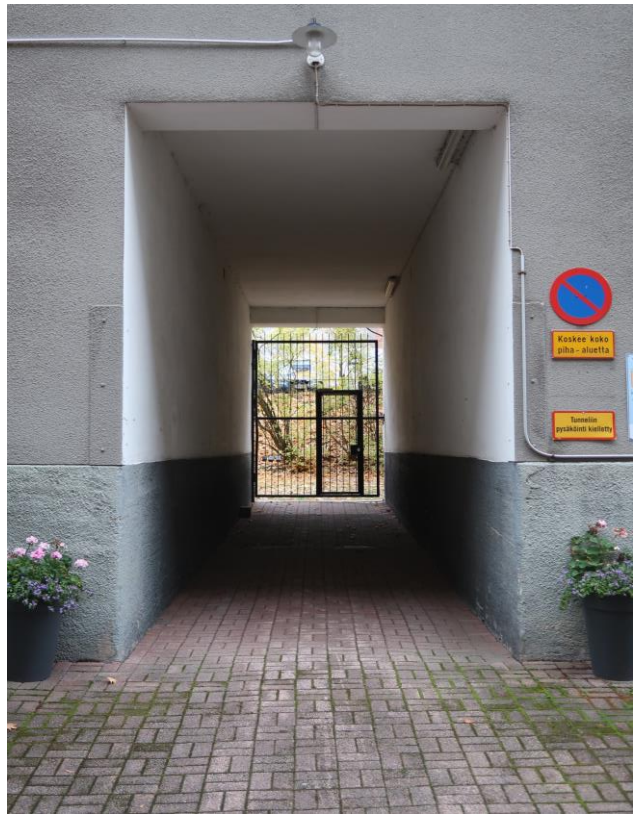
Kuva 34. Katujulkisivun portti ja portti pihasiiven takana olevalle pihalle. Molemmissa siivissä on keskellä portikonki.

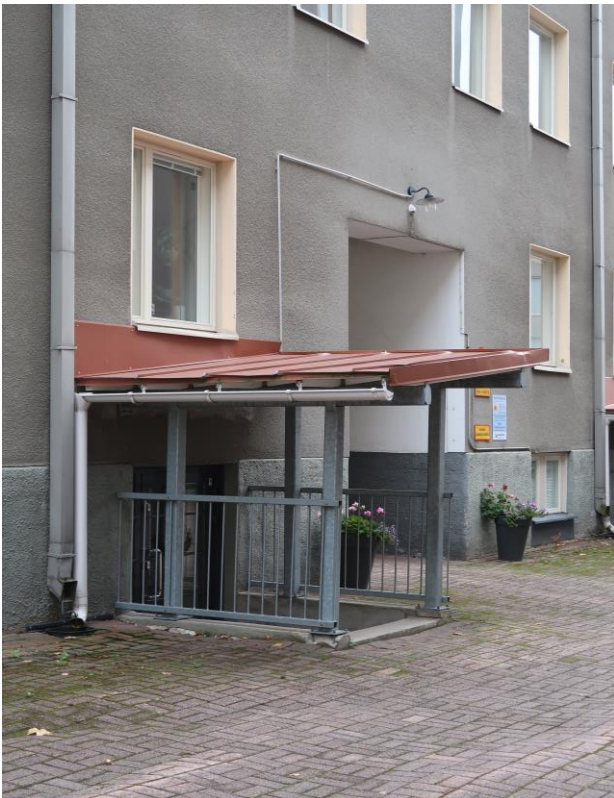
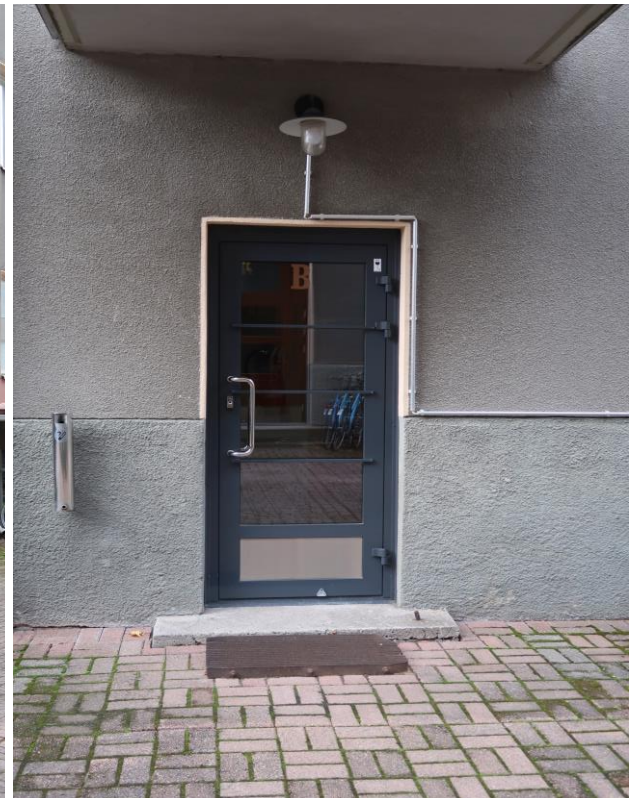
Kuva 35. Siipien välisellä sisäpihalla on kolme sisäänkäyntikatosta: saunaan ja kahteen liiketilaan. Katokset on tehty 2000-luvulla. Molempien siipien "takajulkisivun" ulko-ovet ovat teräslasiovia.

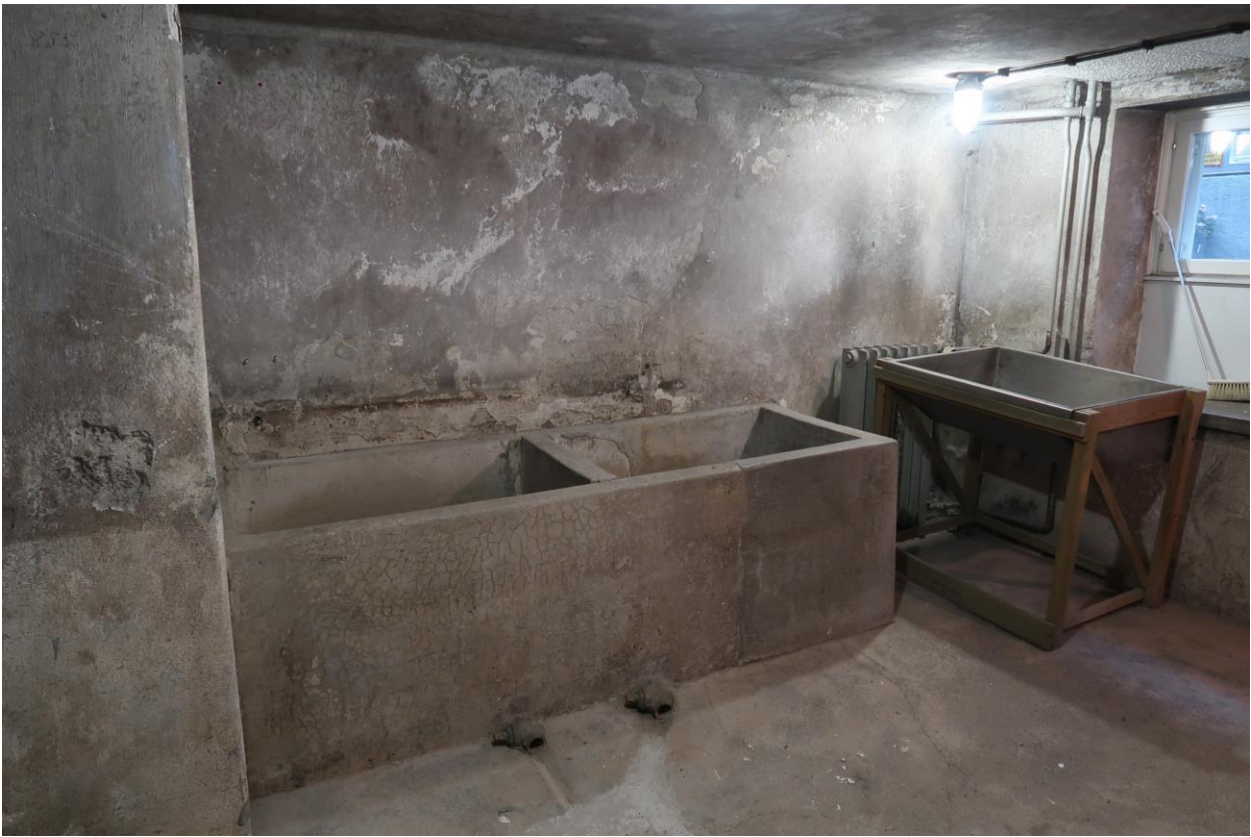
Kuva 36. Alkuperäinen pesutupa betonisine altaineen on säilynyt kellarissa, mutta ei enää käytössä.

Pesutupa on ollut B-portaan kellarissa. Siellä on pohjapiirroksen mukaan kaksi pataa ja allas. Muuten kellarin on ollut varastotilaa ja ruokakellaritiloja. Ullakolla puolestaan ovat olleet vinttikomerot ja pyykinkuivaustilaa.

Säilyneitä sisätiloja ovat vanha pesutupa betonialtainen ja kellarien ja ullakoiden säilytystilat. Kadunvarsirakennuksen ullakon päädyssä hahmottuvat jossain määrin pommituksen jälkeiset korjaukset, kun muurausta on paikattu myös kahitiilellä.

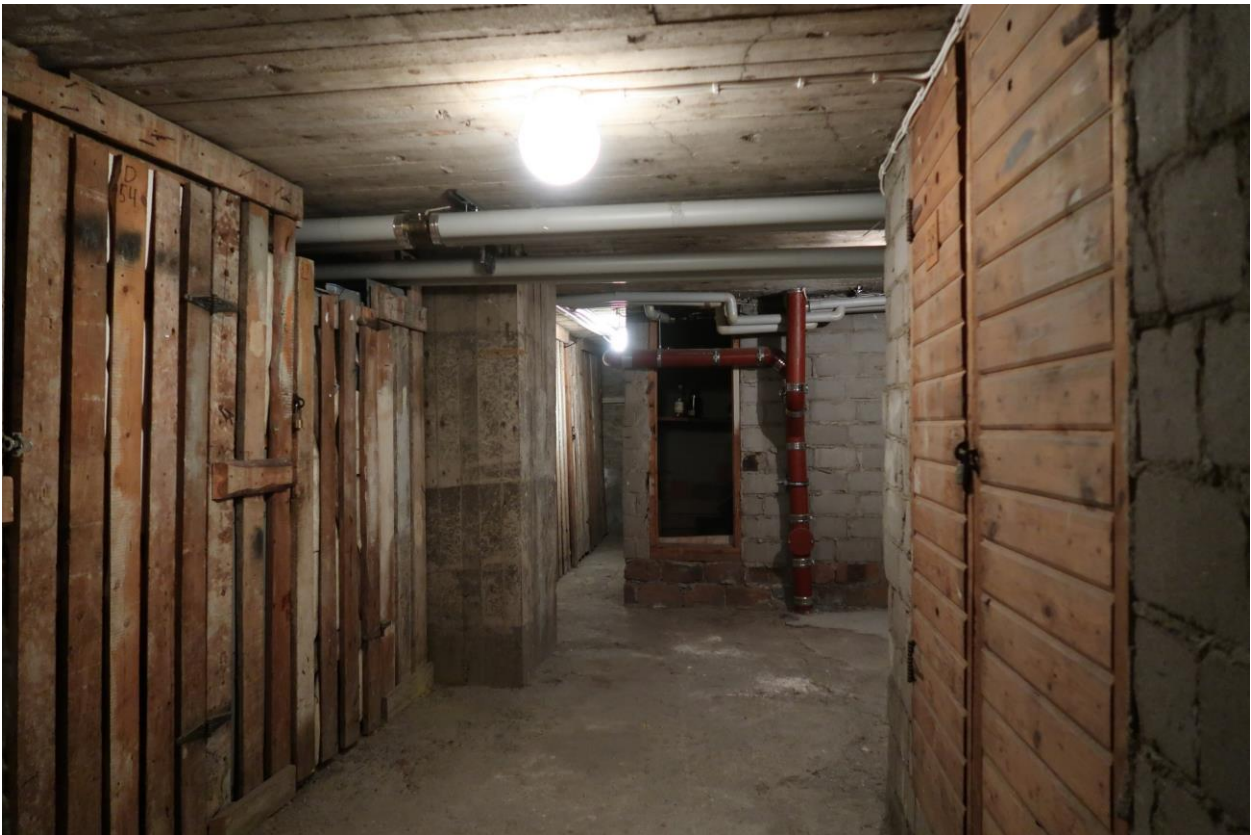
Kuva 37. Kellaritilat ovat kohtuullisen alkuperäisessä asussa, mutta talotekniikka-asennuksia on runsaasti.

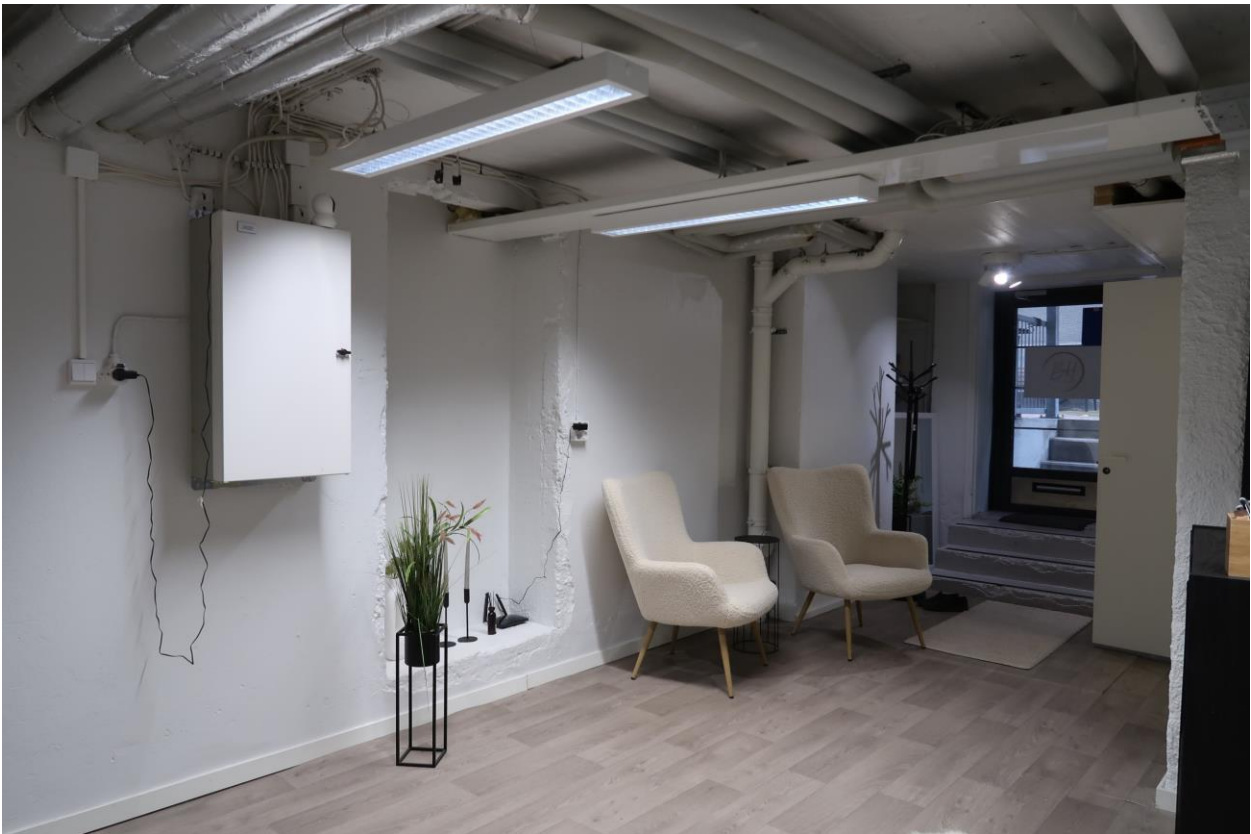
Kuva 38. Kadunvarressa olevan rakennuksen kellarin liiketila on rakennettu alun perin 1957, mutta sen jälkeen sitä on muutettu. Kuvassa vanhan oven paikka sivuseinällä syvennyksenä.
