As Oy SORINMÄKI

Rakennushistoriaselvitys

LUONNOS 28.10.2024

As Oy Sorinmäki,
rakennushistoriaselvitys

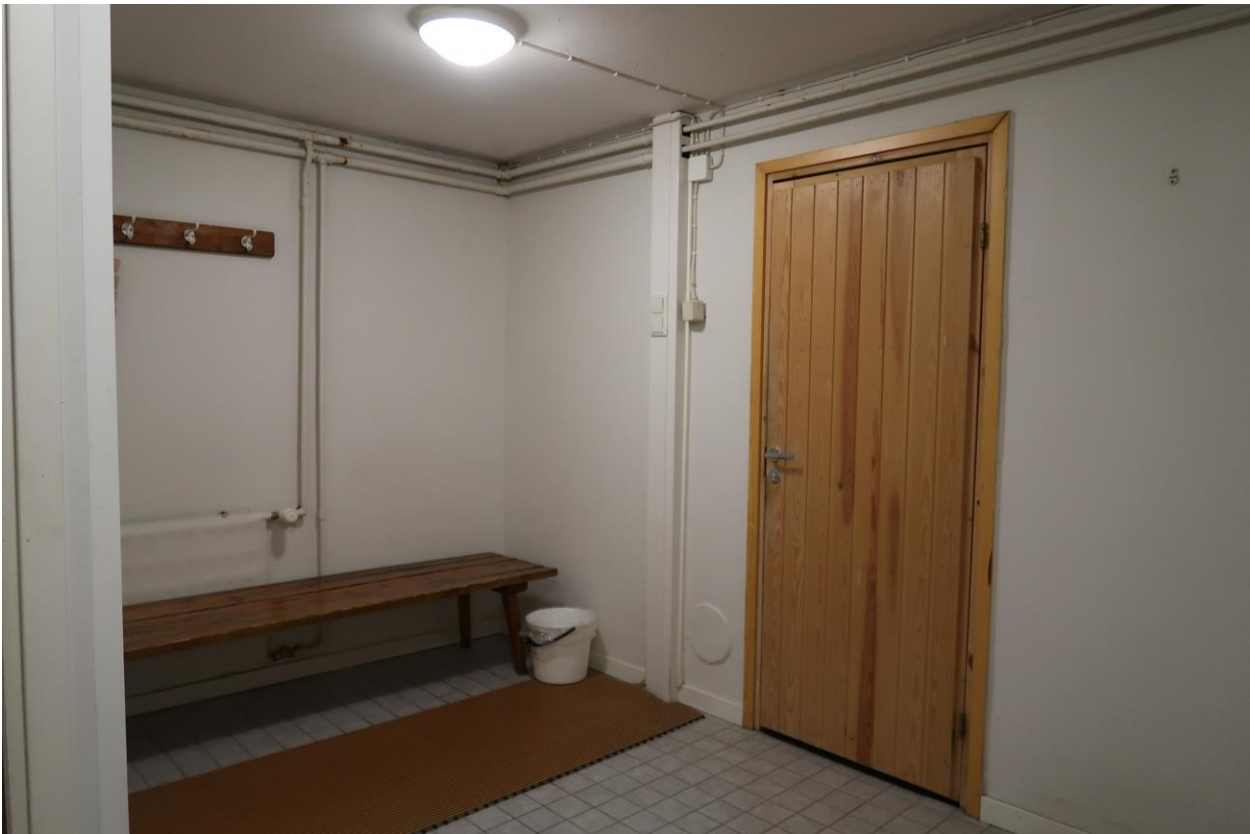
Kuva 40. Sauna on samalla paikalla, johon se alun perin 1950-luvulla sijoitettiin. Nykyinen asu lienee pääosin 1980-90-luvuilta.

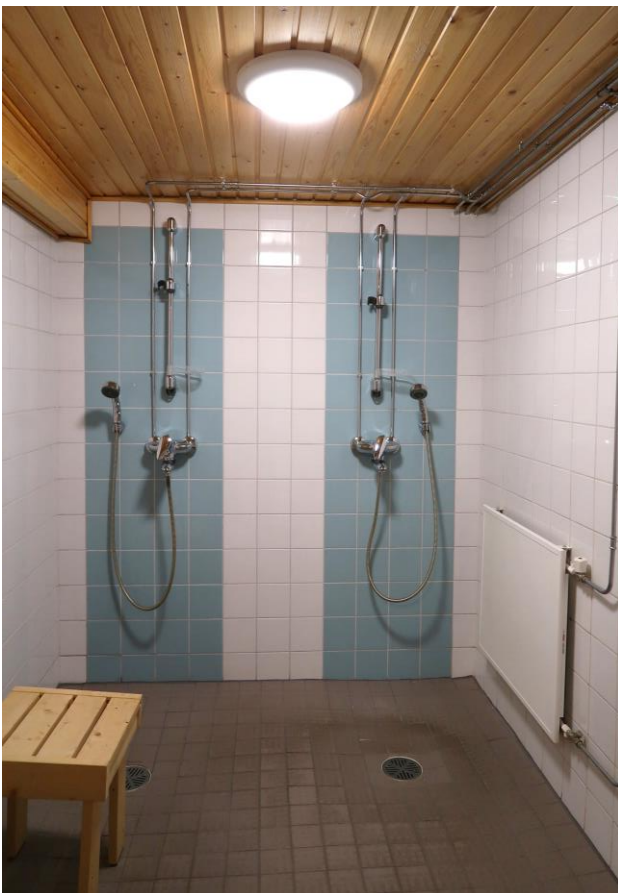
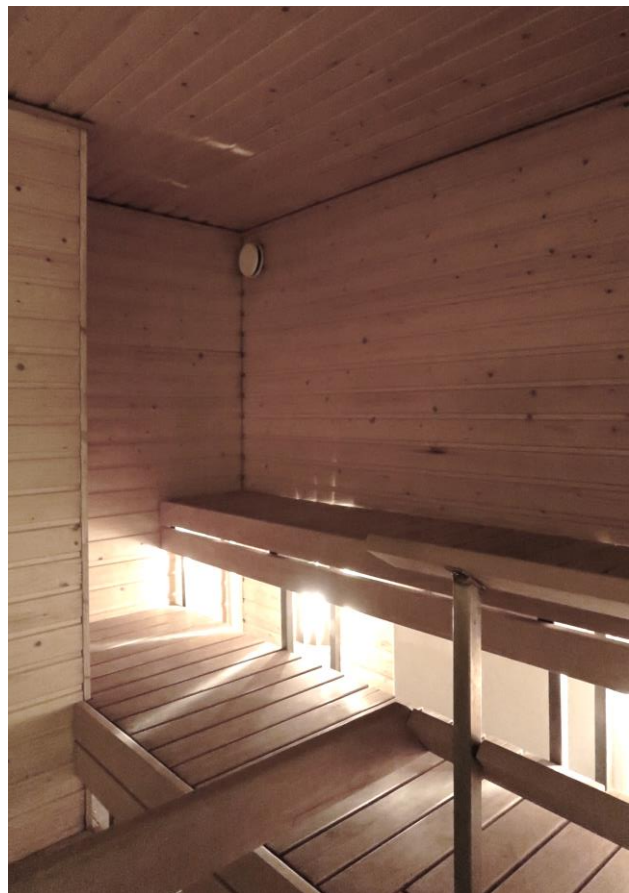
Kuva 41. Saunan pesu- ja löylyhuoneet, jotka ovat olleet paikoillaan 1960-luvulta lähtien.

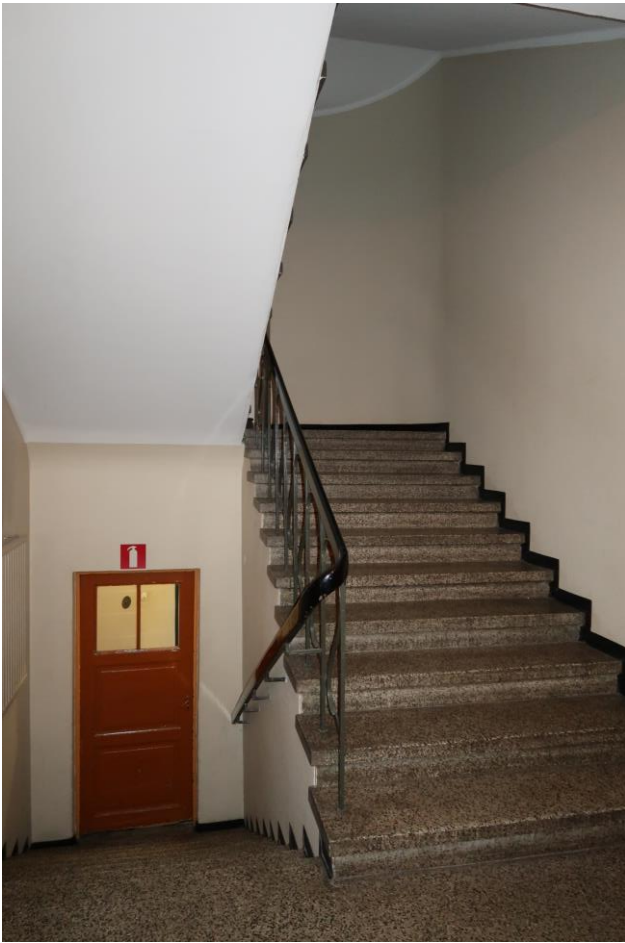
Kuva 42. Porrashuoneet ovat kaikki samanlaisia perusrakenteeltaan. Lepotasot ja porrasaskelmat mosaiikkibetonia, väliovet ovat yleensä peittomaalattuja peiliovia, joiden ylin peili on lasia. Portaan kaide on teräsrakenteinen ja koristeellinen, käsijohde on mustaksi maalattua puuta.

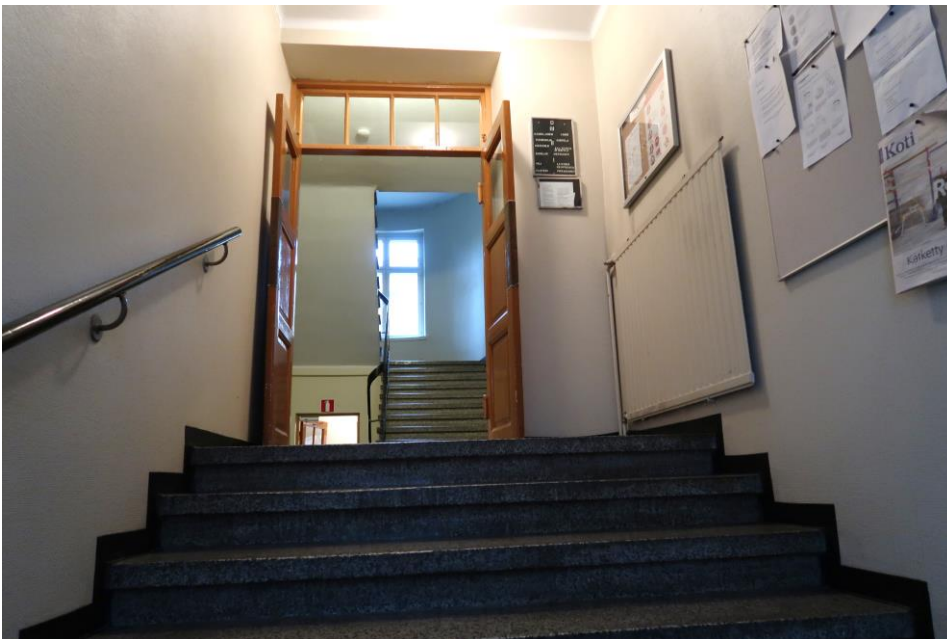
Kuva 43. Ulko-ovilta nousee portaat alimmalle porrastasanteelle, josta lähtevät portaan niin kellariin kuin ylempiin kerroksiin.

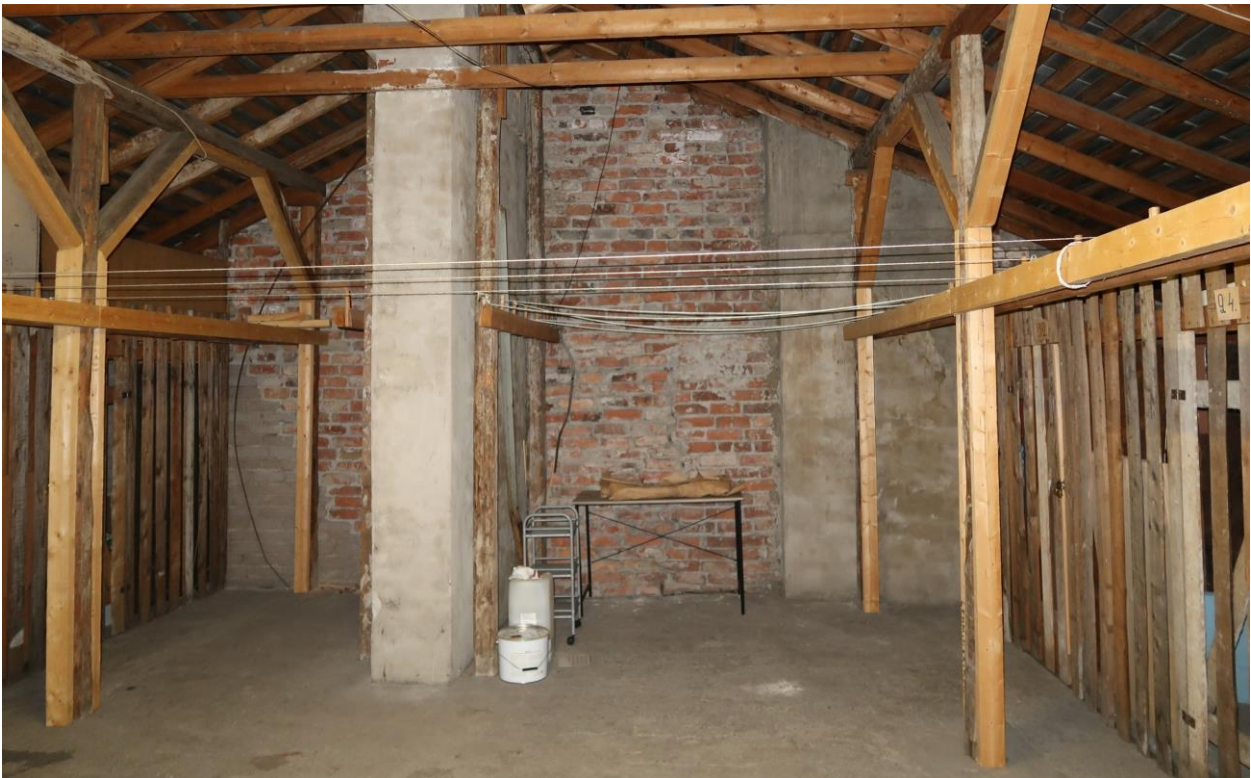
Kuva 45. Ullakot ovat avaria. Kuvassa vuoden 1940 pommituksessa vaurioitunut ulkoseinä, jota on paikattu osittain myös kahitiilillä.

Säilyneitä sisätiloja ovat vanha pesutupa betonialtainen ja kellarien ja ullakoiden säilytystilat. Kadunvarsirakennuksen ullakon päädyssä hahmottuvat jossain määrin pommituksen jälkeiset korjaukset, kun muurausta on paikattu myös kahitiilellä.

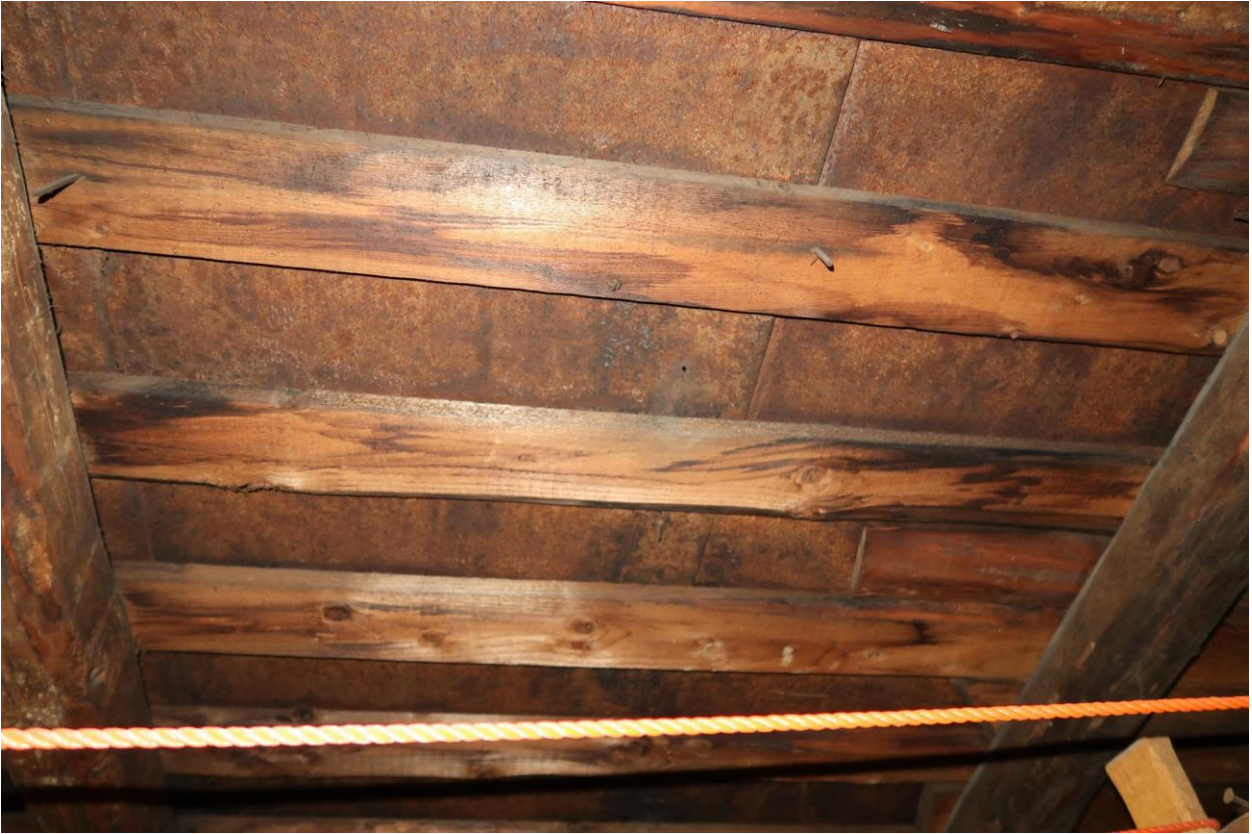
Kuva 46. Pihasiiven alkuperäinen peltikate on alapinnastaan hyvin ruosteinen.

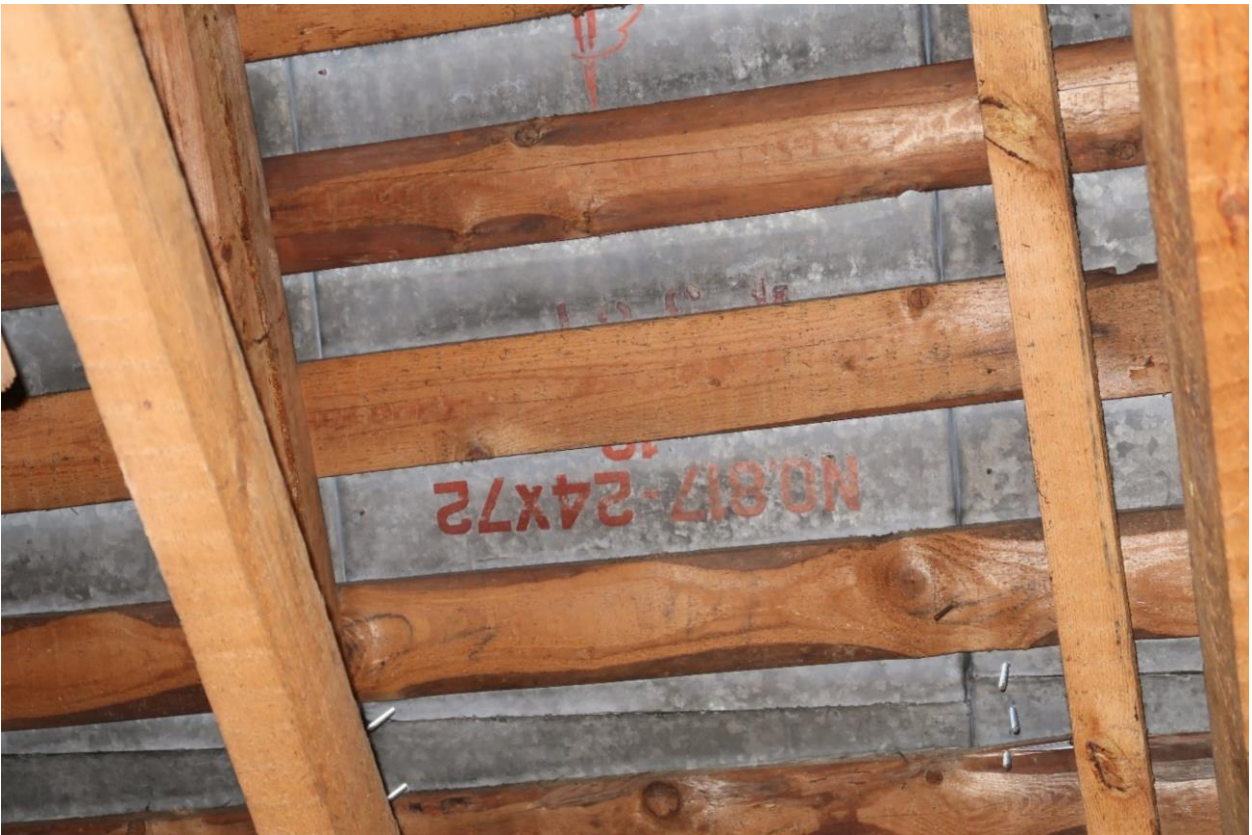
Kuva 47. Kadunvarsirakennuksen peltikate on pommituksen jälkeisestä korjauksesta ja toimii nyt tiilikatteen aluskatteena. Pelti on sinkittyä ja siinä on leimoja alapinnassa.
