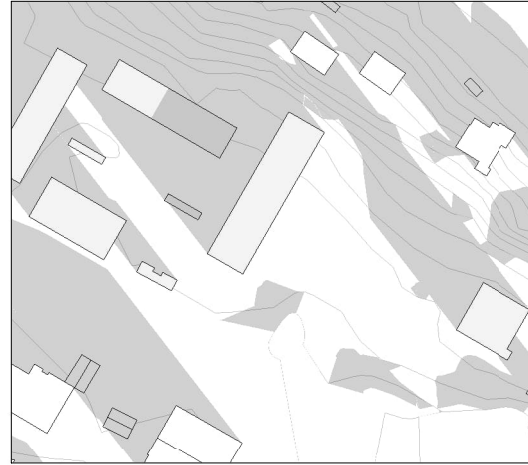
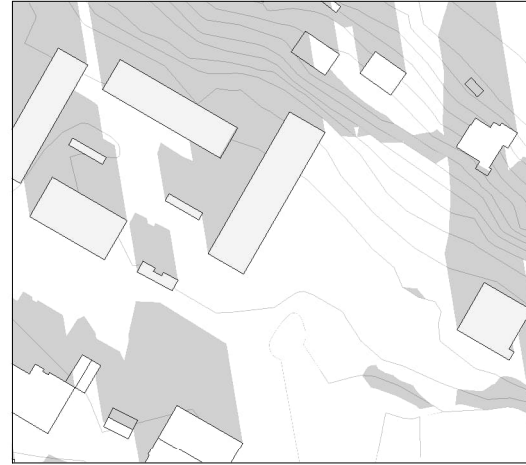
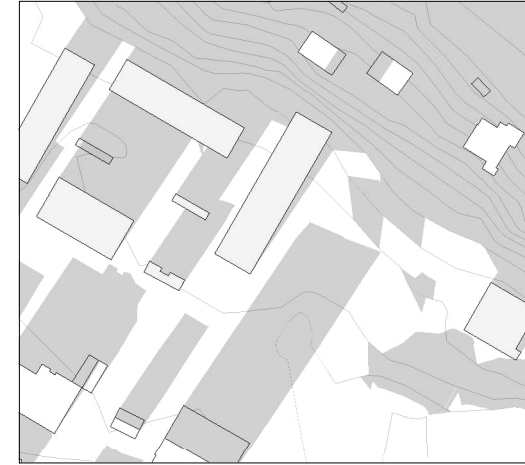
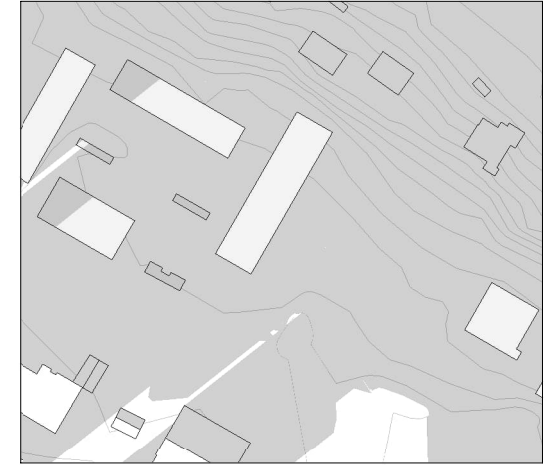
HELMIKUU 1.2.

Nykytilanne

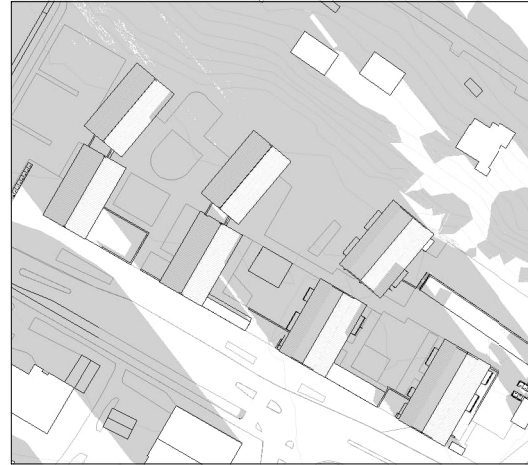
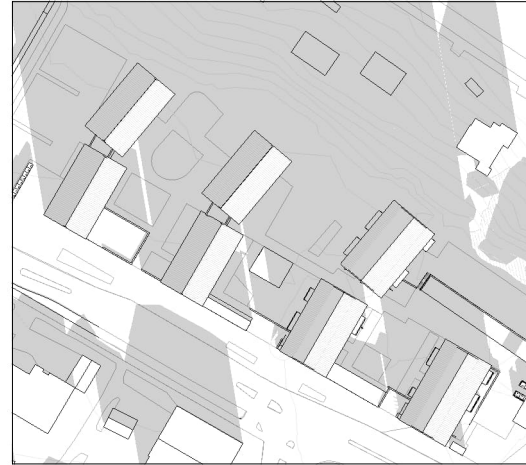
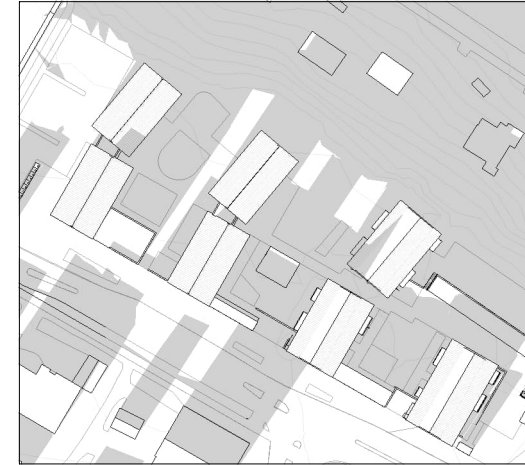
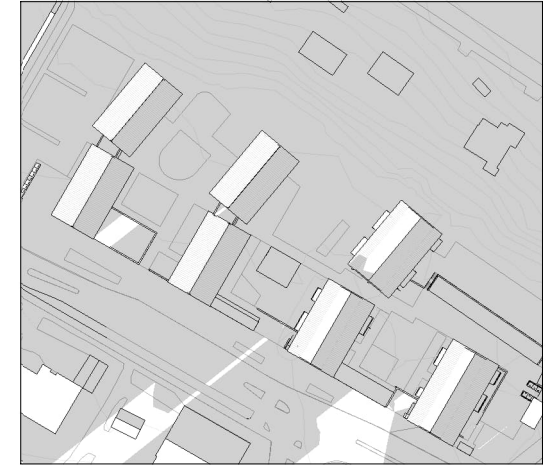
Tilanne kaavan toteutumisen jälkeen

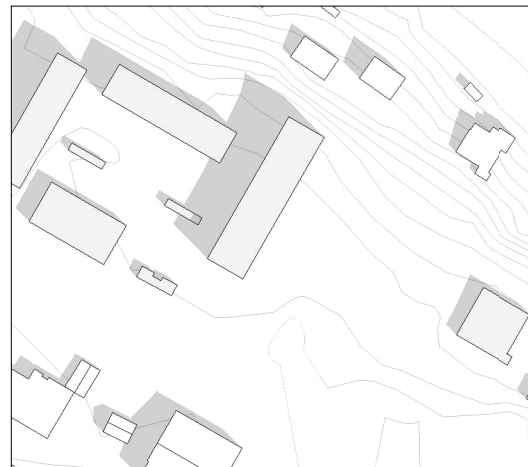
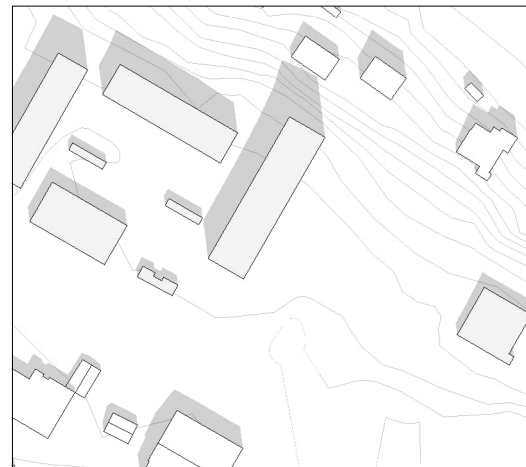
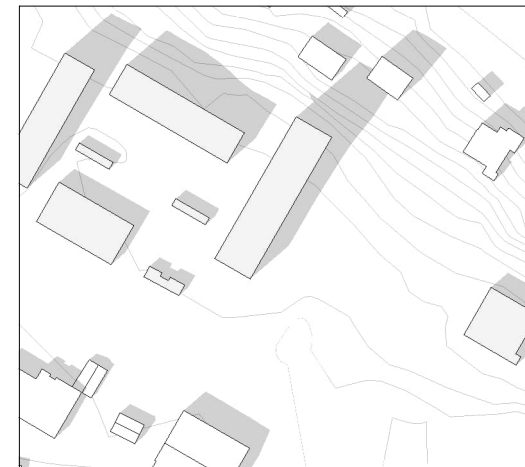
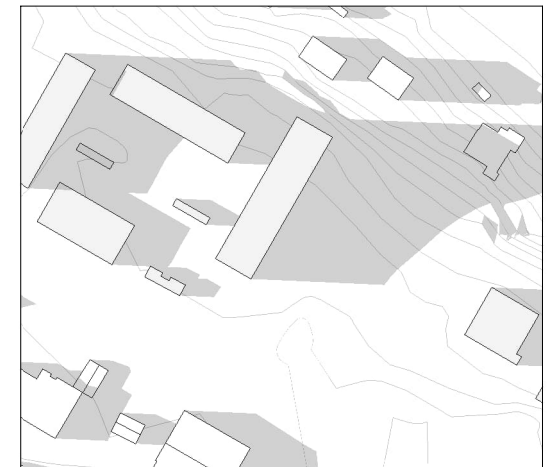
TOUKOKUU 1.5.

Nykytilanne

Tarkastelussa ei huomioida puuston aiheuttamaa varjostusta.

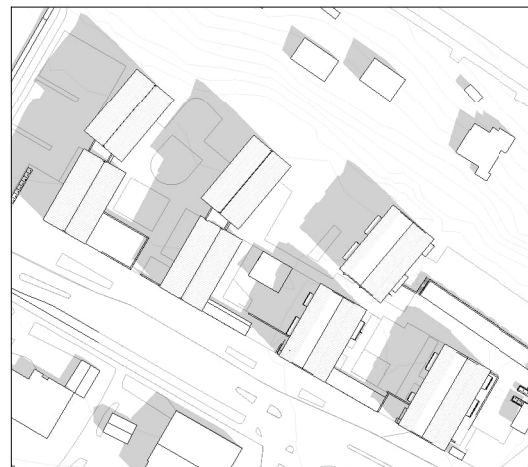
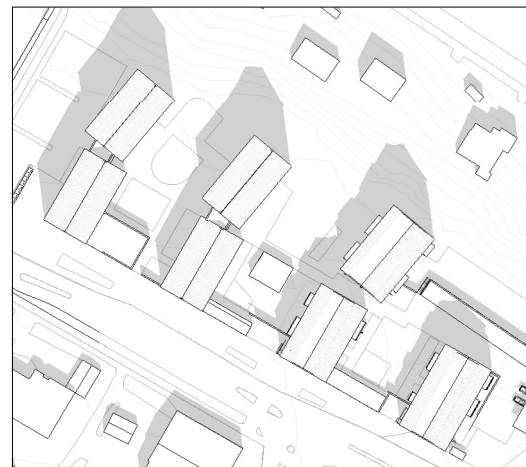
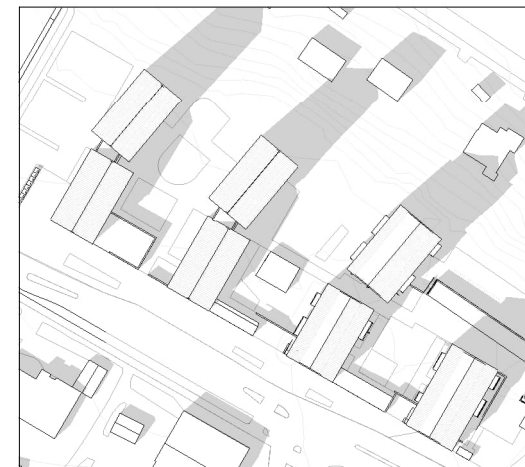
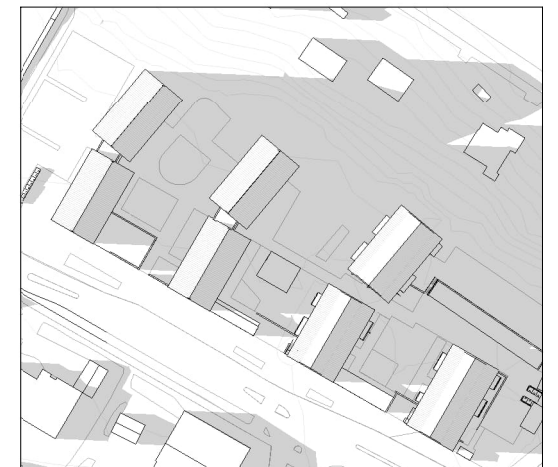
Tilanne kaavan toteutumisen jälkeen

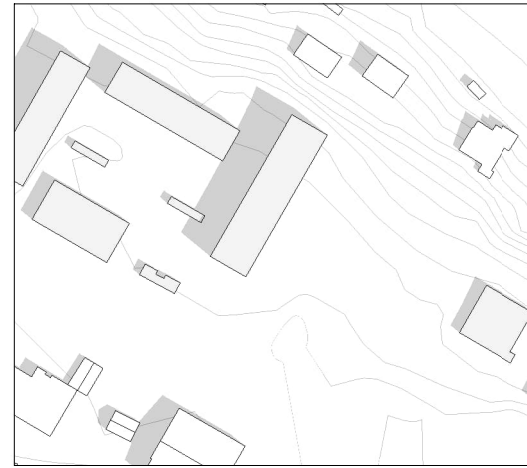
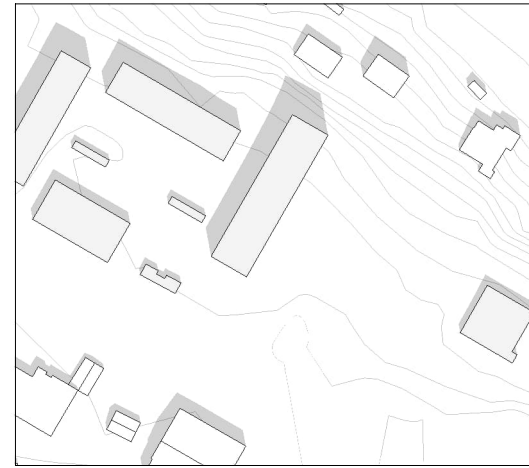
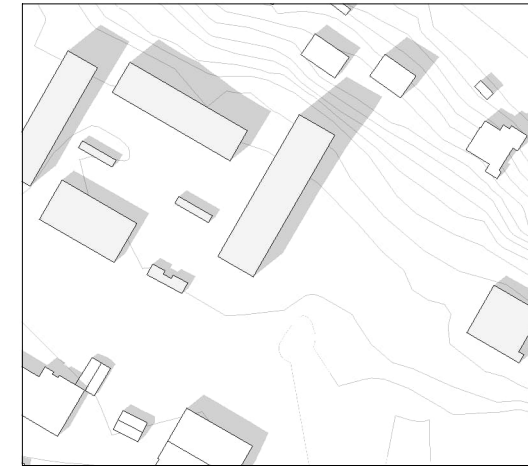
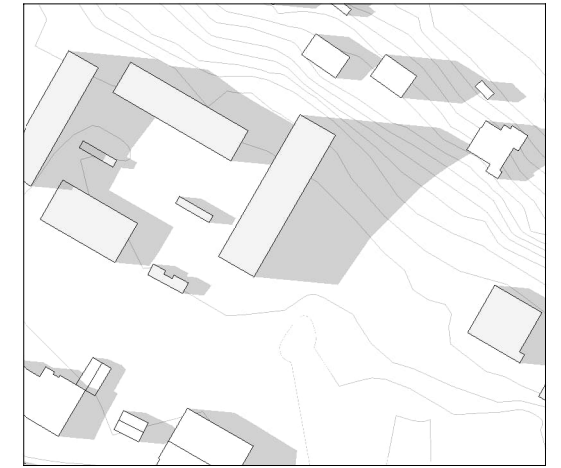
HEINÄKUUN 1.7.

Nykytilanne

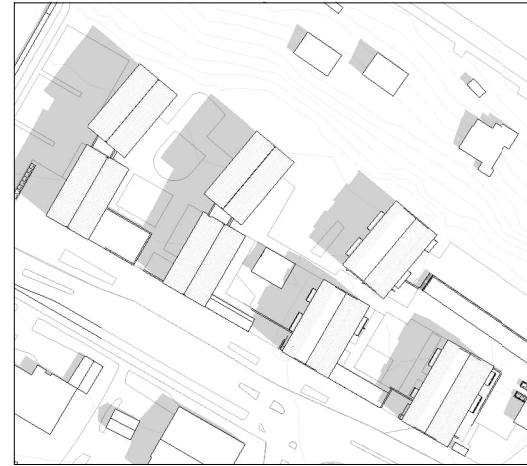
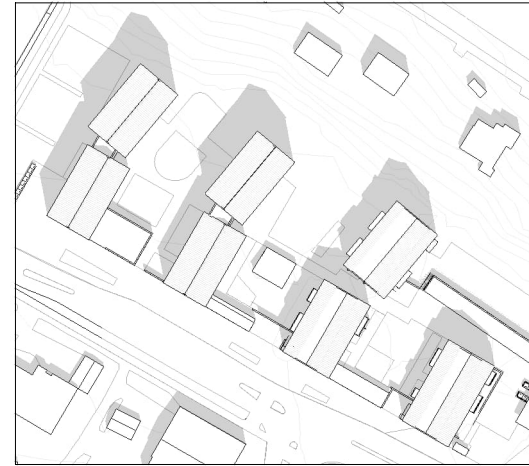
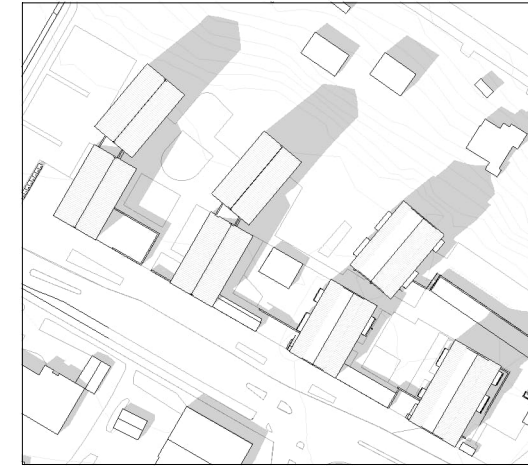
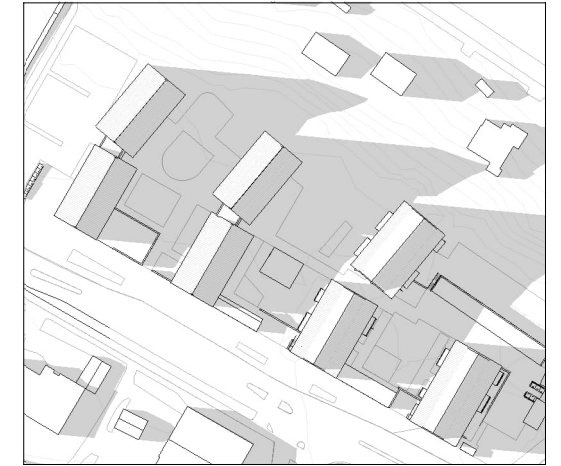
Tilanne kaavan toteutumisen jälkeen

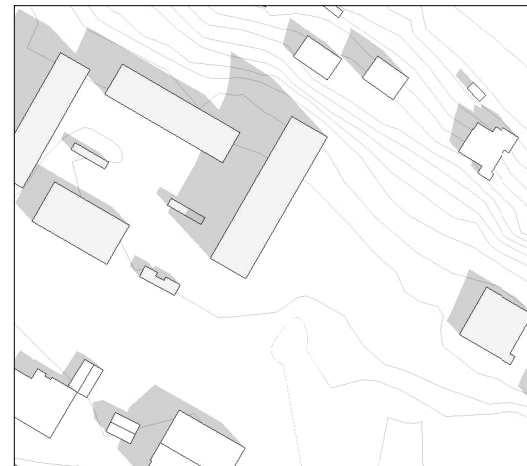
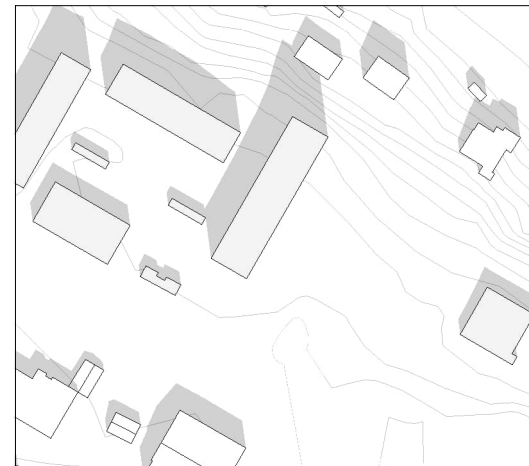
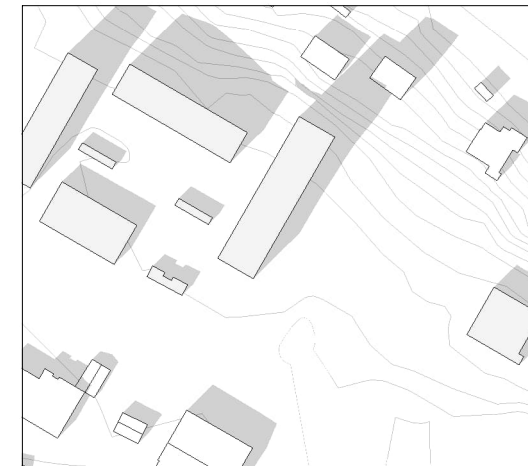
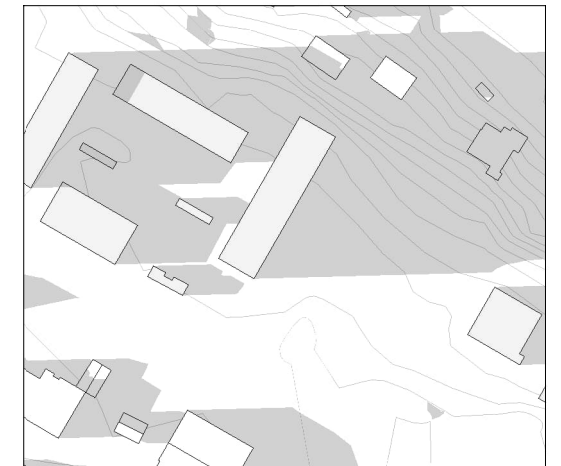
SYYSKUU 1.9.

Nykytilanne

Tarkastelussa ei huomioida puuston aiheuttamaa varjostusta.

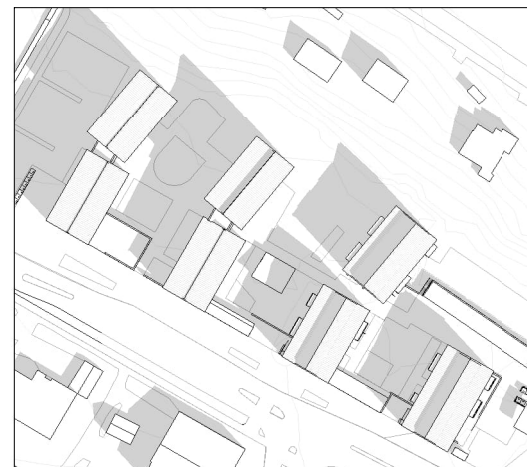
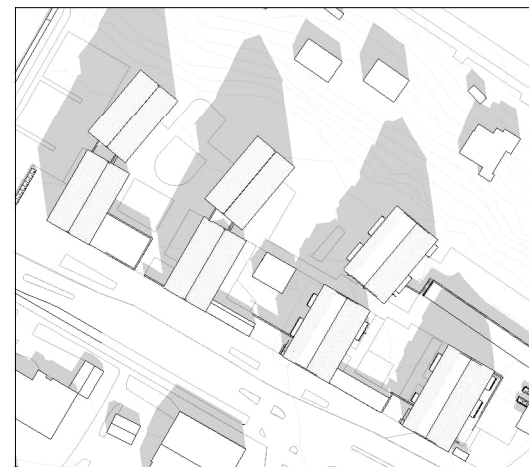
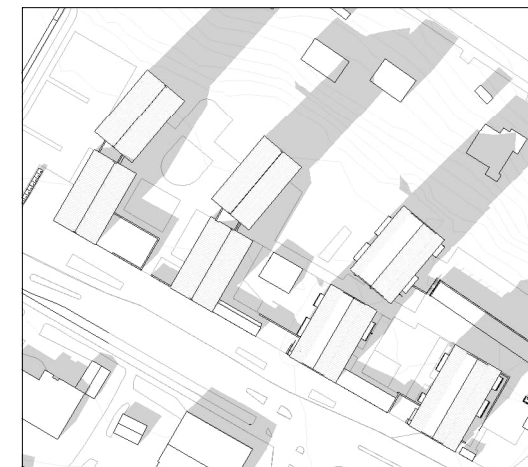
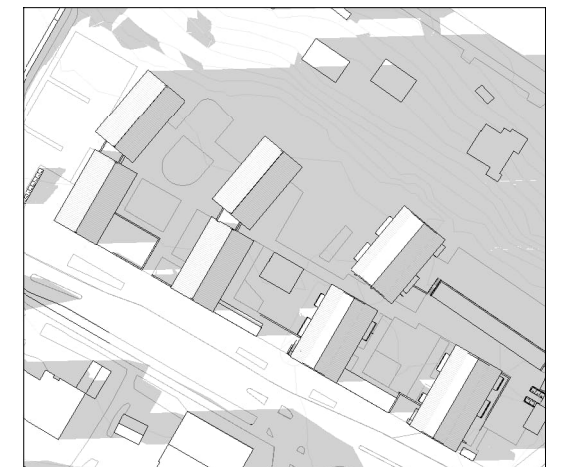
Tilanne kaavan toteutumisen jälkeen

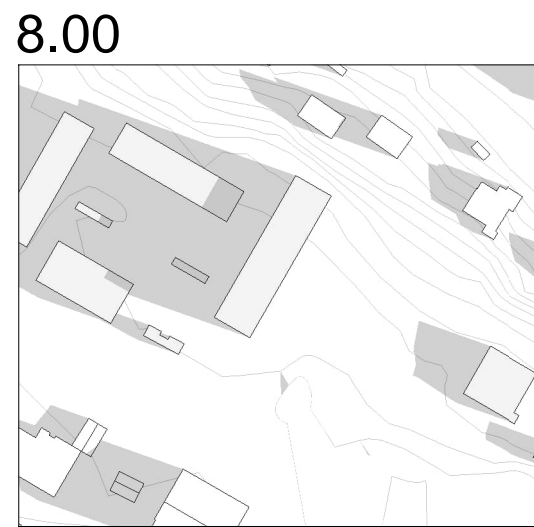
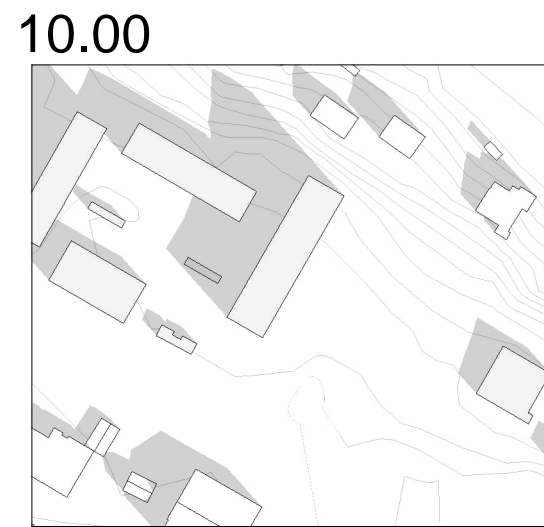
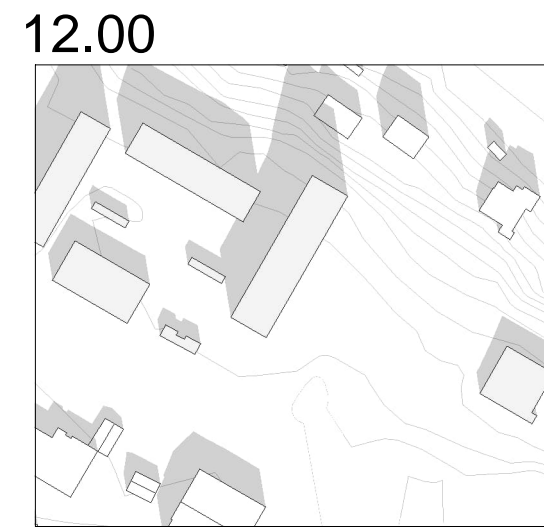
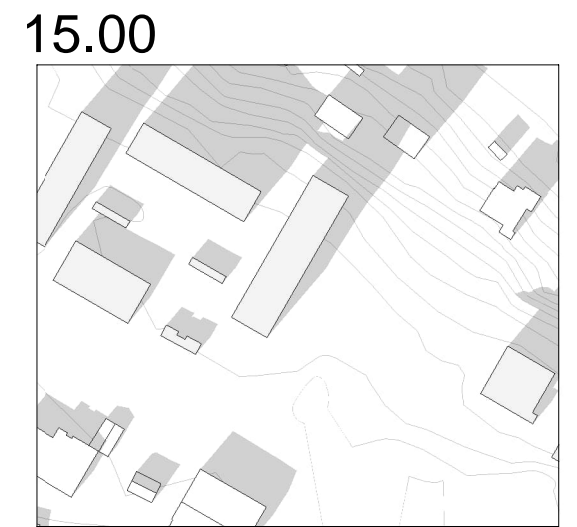
MAALISKUU 20.3.

kevätpäiväntasaus

Nykytilanne

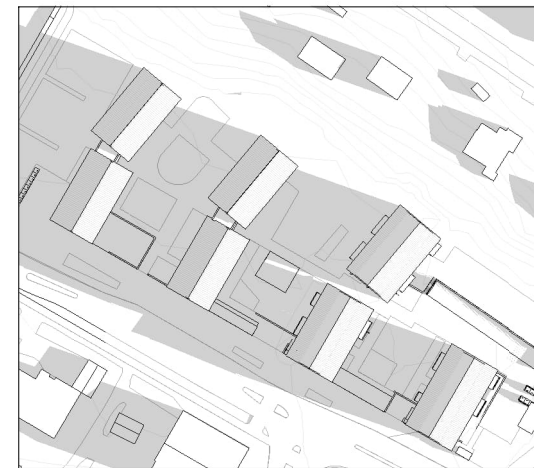
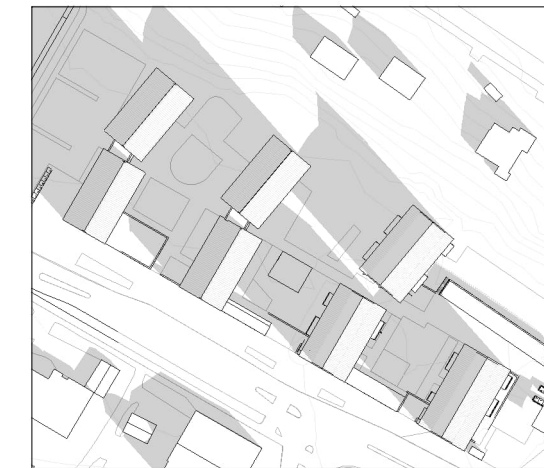
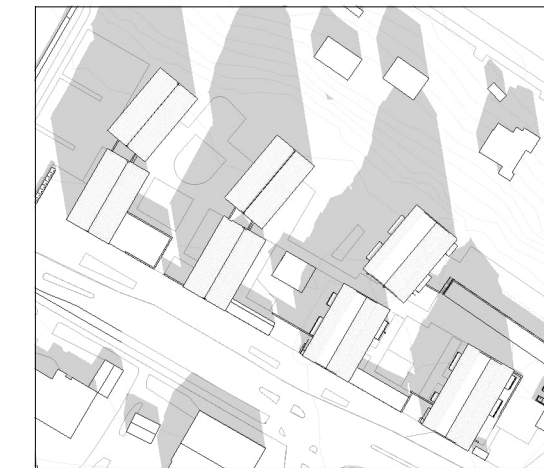
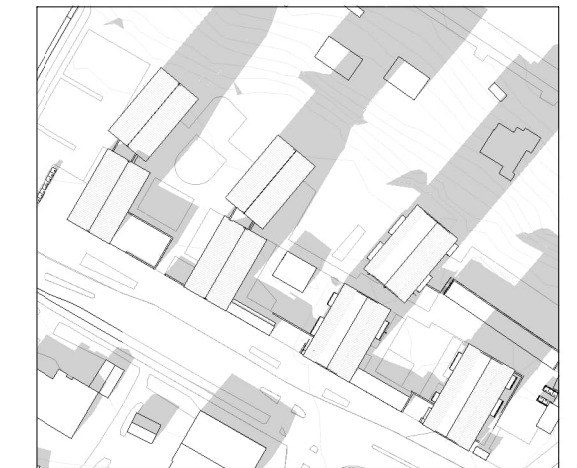
Tilanne kaavan
toteutumisen jälkeen

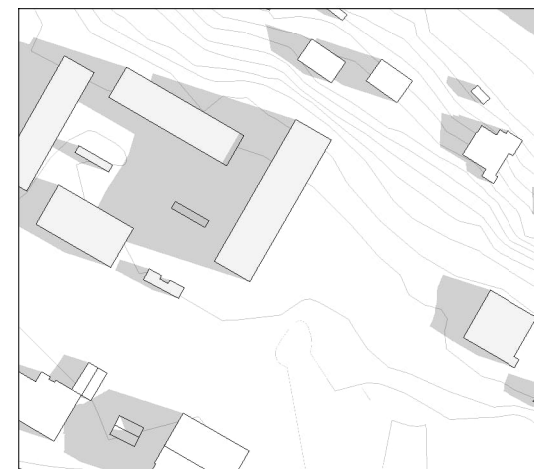
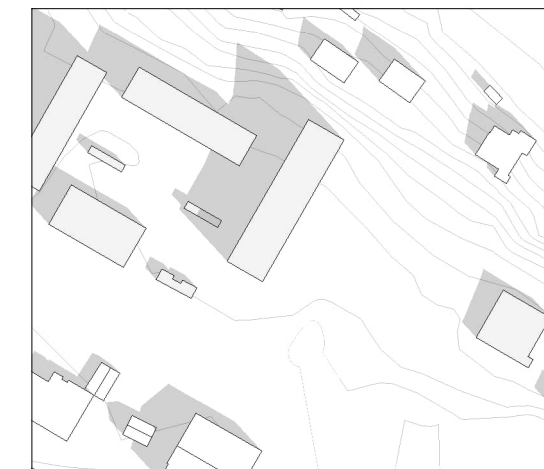
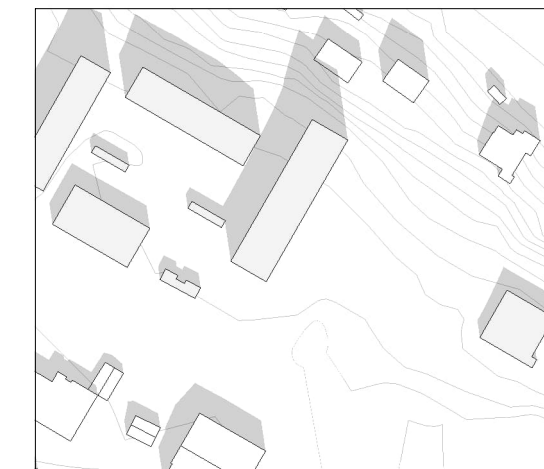
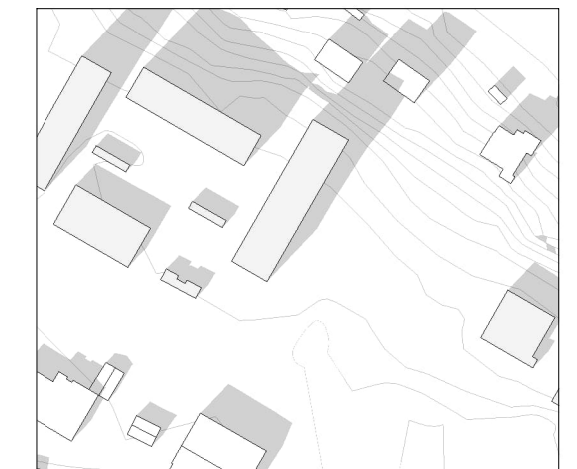
HUHTIKUU 3.4.

Nykytilanne

Tarkasteltu kevätajan varjostusta 2 viikon välein.
Tarkastelussa ei huomioida puuston aiheuttamaa
varjostusta.

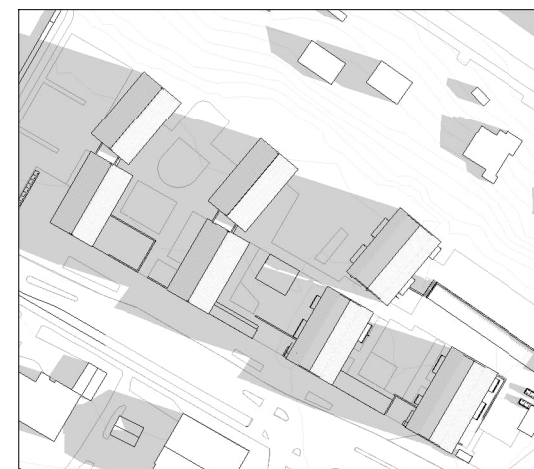
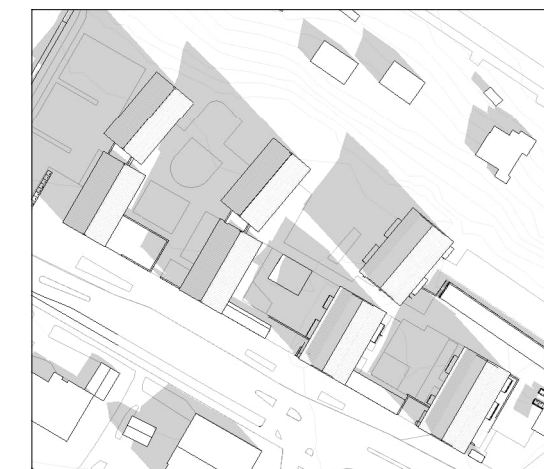
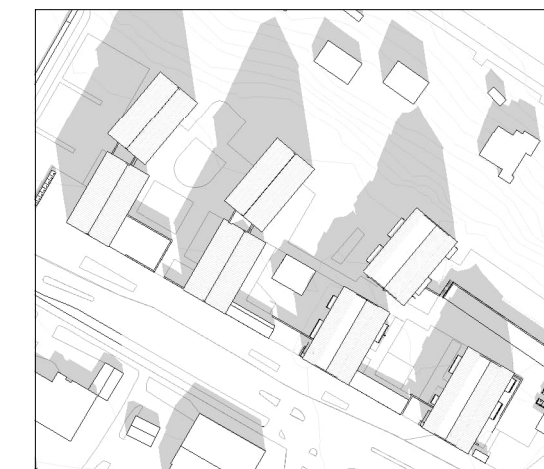
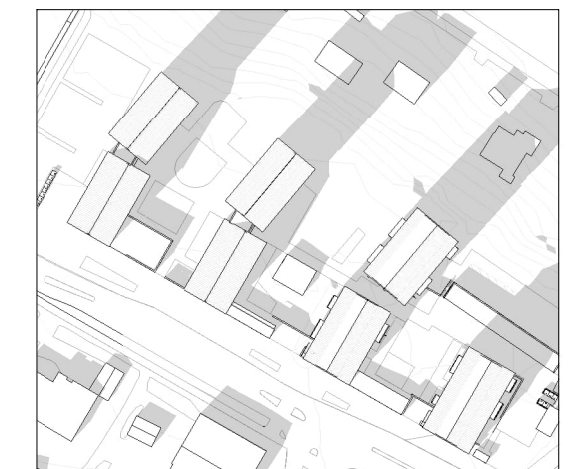
Tilanne kaavan
toteutumisen jälkeen

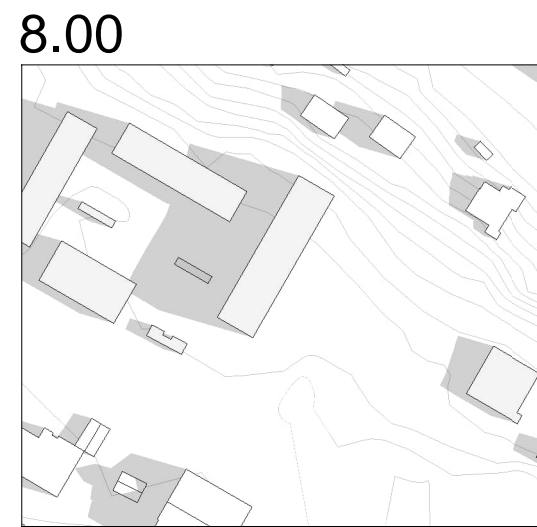
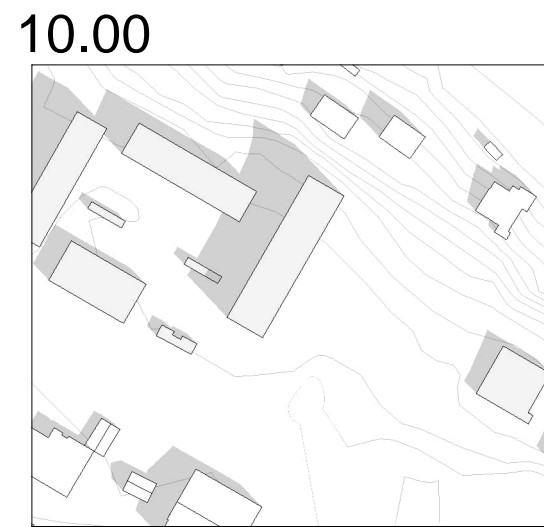
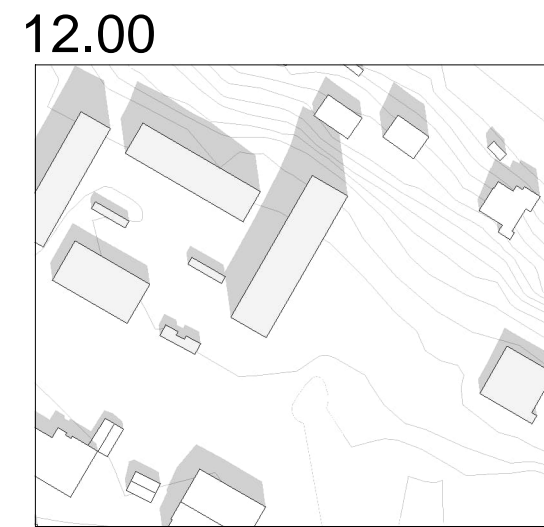
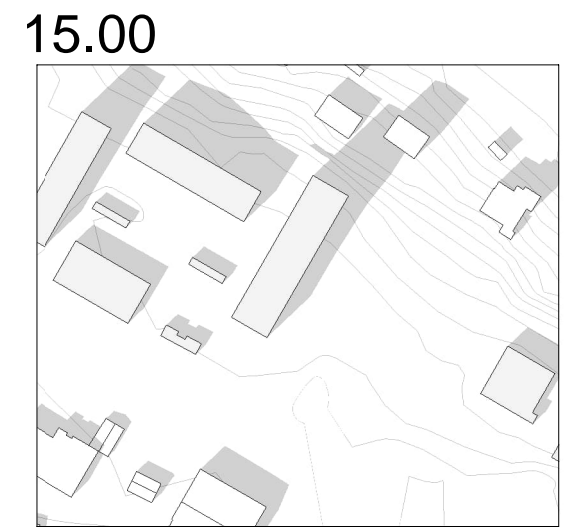
HUHTIKUU 17.4.

Nykytilanne

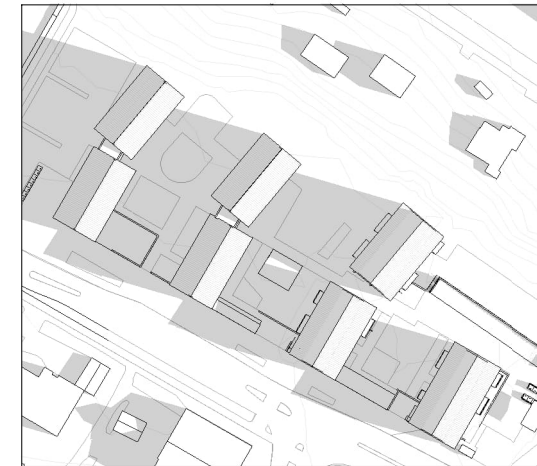
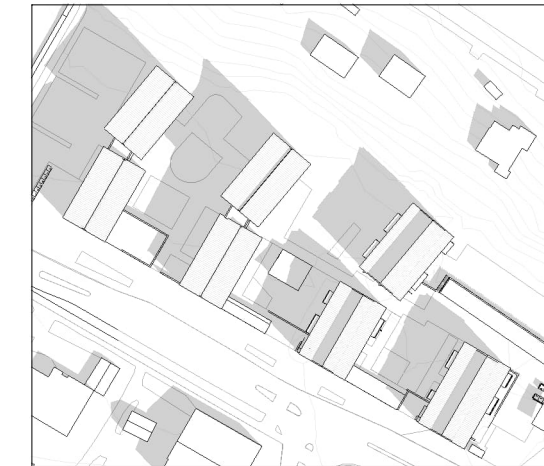
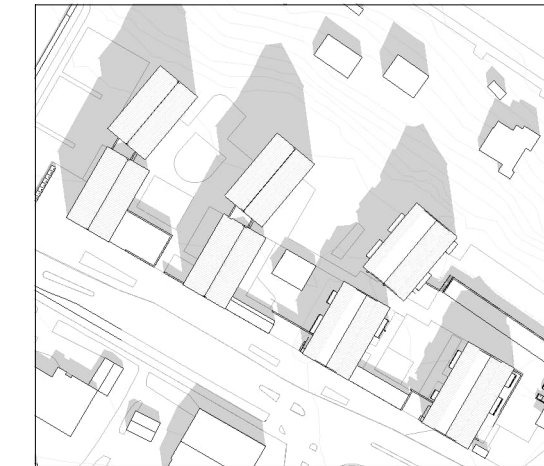
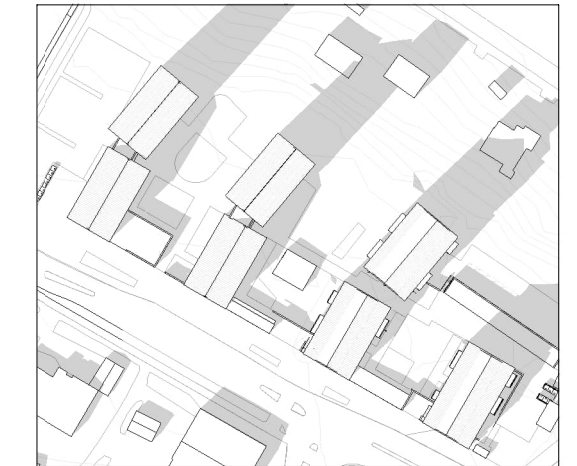
Tilanne kaavan toteutumisen jälkeen

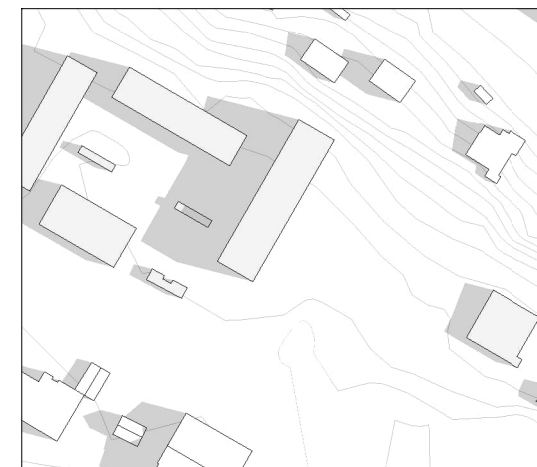
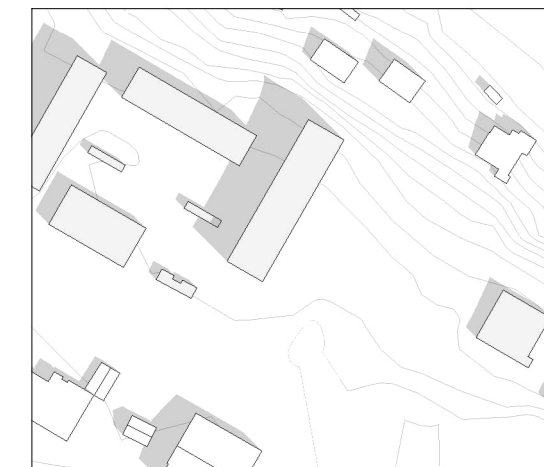
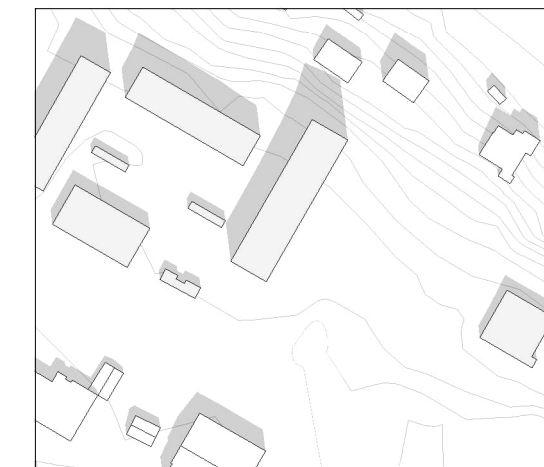
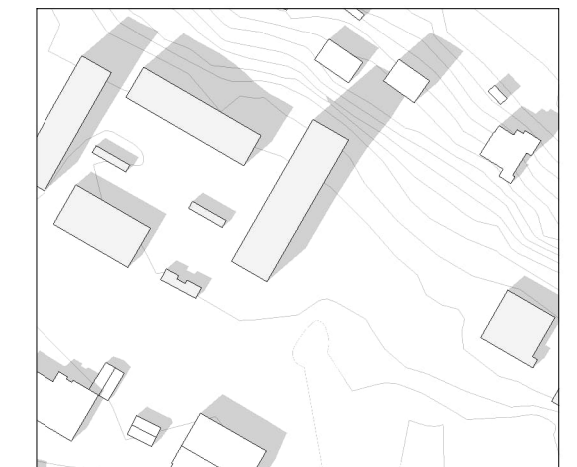
TOUKOKUU 1.5.

Nykytilanne

Tarkasteltu kevätajan varjostusta 2 viikon välein.
Tarkastelussa ei huomioida puuston aiheuttamaa varjostusta.

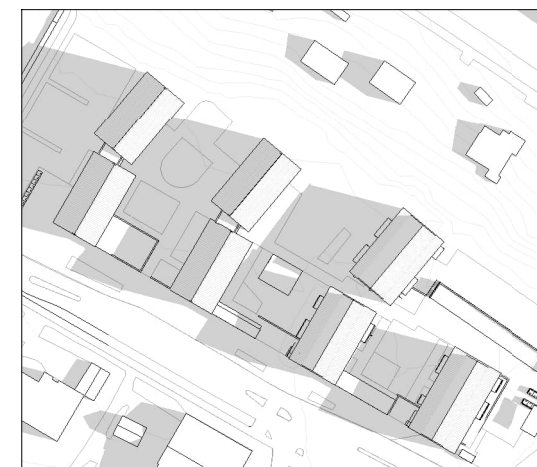
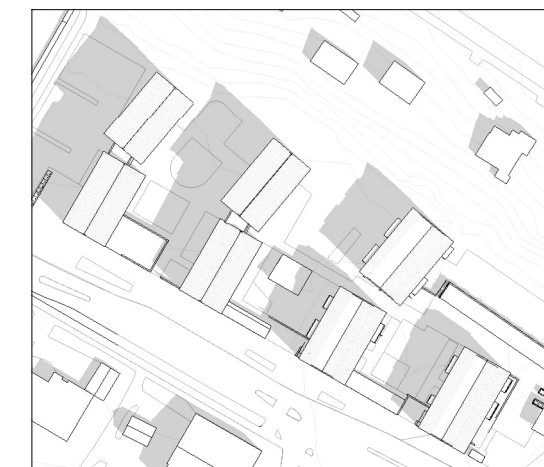
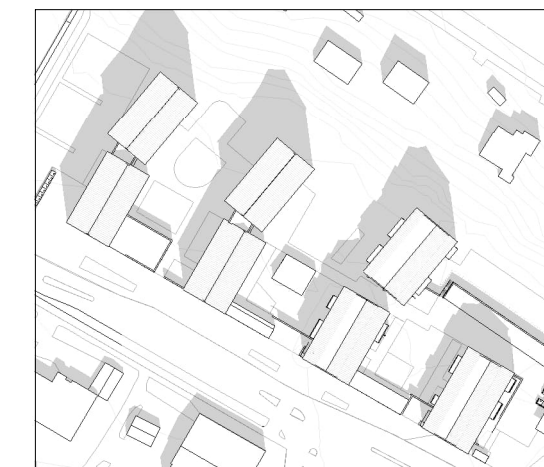
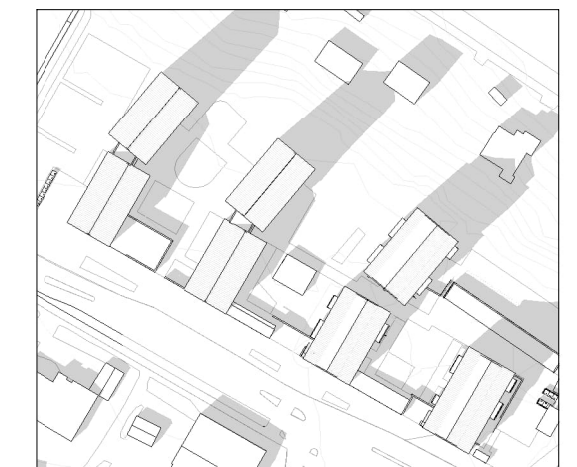
Tilanne kaavan toteutumisen jälkeen
