Asiakirjatyyppi
Tutkimusraportti
ID 1 319 268

Päivämäärä
25.8.2015

TUOMARI NKADUN JA TAIMISTON ALUE, ASEMAKAAVA 8539, TAMPERE

MAAPERÄN HAITTA-AINETUTKIMUS

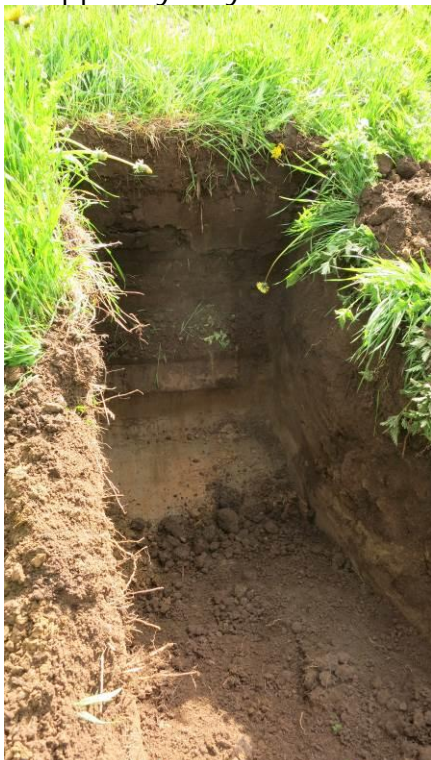
NÄYTETUNNUS: 1.2

Nro	Syvyys, m	Kosteus (1...5)	Pilaantuneisuus (1...5)	T/L	Kuvaus
1	0,0-0,2	3	1	T	Pinnassa kasvillisuus. Ei merkkejä pilaantuneisuudesta
2	0,2-0,4	3	1	T	Ei merkkejä pilaantuneisuudesta
3	0,4-1,0	3	1	T	Rajakerros mullalle ja hiekalle (0.6 m syvyydellä)

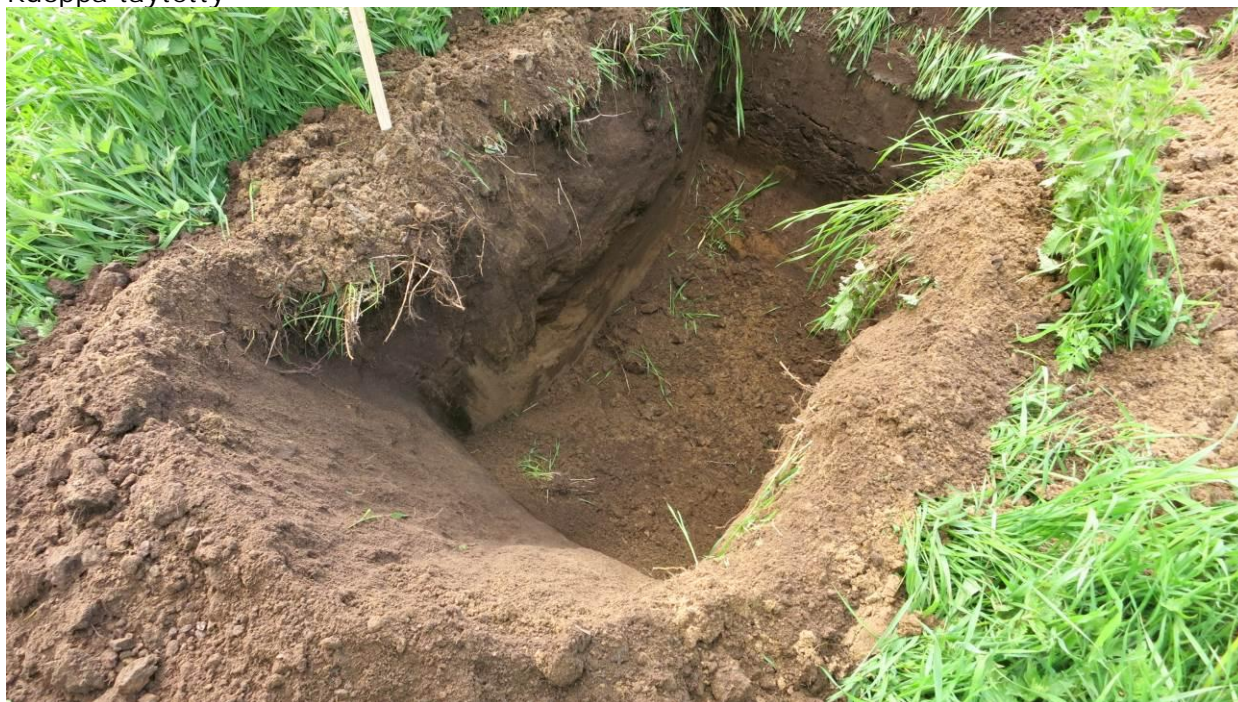
NÄYTETUNNUS: 1.3

Nro	Syvyys, m	Kosteus (1...5)	Pilaantuneisuus (1...5)	T/L	Kuvaus
1	0,0-0,2	3	1	T	Pinnassa kasvillisuus. Ei merkkejä pilaantuneisuudesta
2	0,2-0,4	3	1	T	Ei merkkejä pilaantuneisuudesta
3	0,4-1,0	2	1	T	Rajakерros mullalle ja hiekalle (n. 0.6 m syvyydellä).

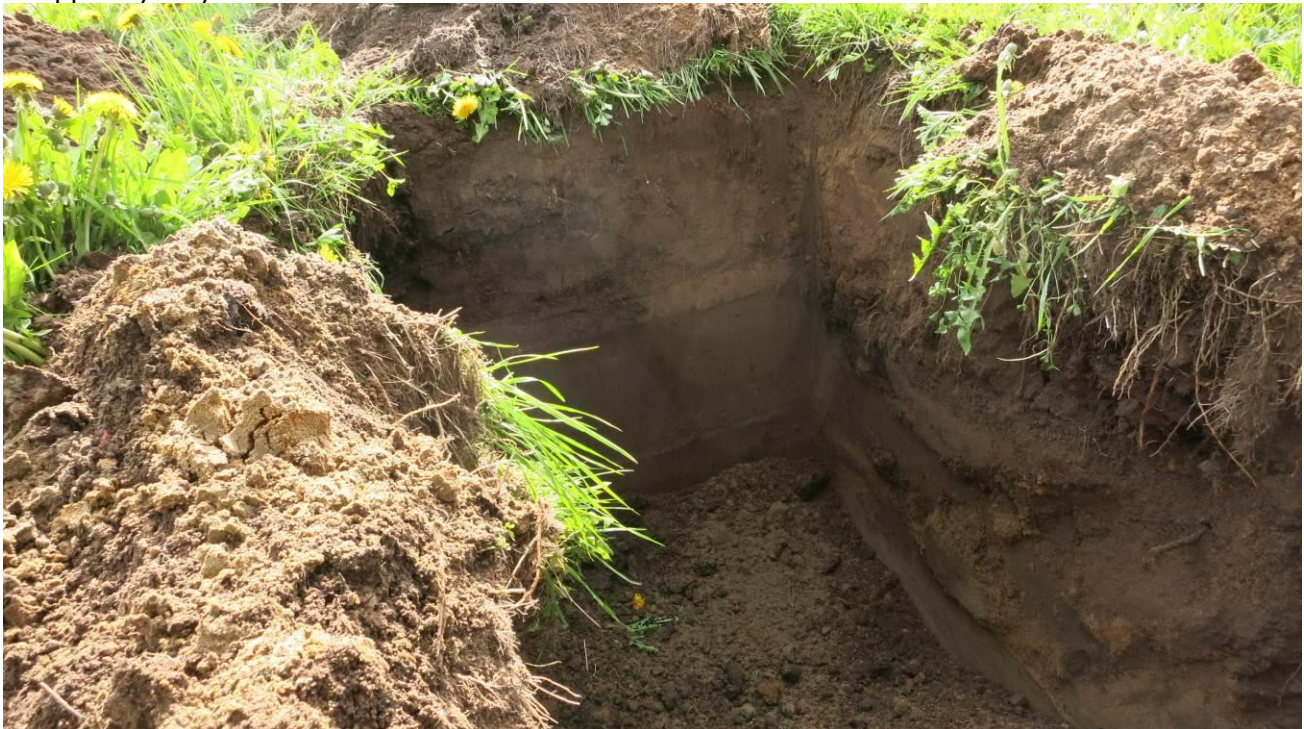
NÄYTETUNNUS: 1.4

Nro	Syvyys, m	Kosteus (1...5)	Pilaantuneisuus (1...5)	T/L	Kuvaus
1	0,0-0,2	3	1	T	Pinnassa kasvillisuus. Ei merkkejä pilaantuneisuudesta
2	0,2-0,4	3	1	T	Täytössä mukana vähän muovia
3	0,4-1,0	2	1	T	Rajakerros mullalle ja hiekalle (n. 0.5 m syvyydellä).

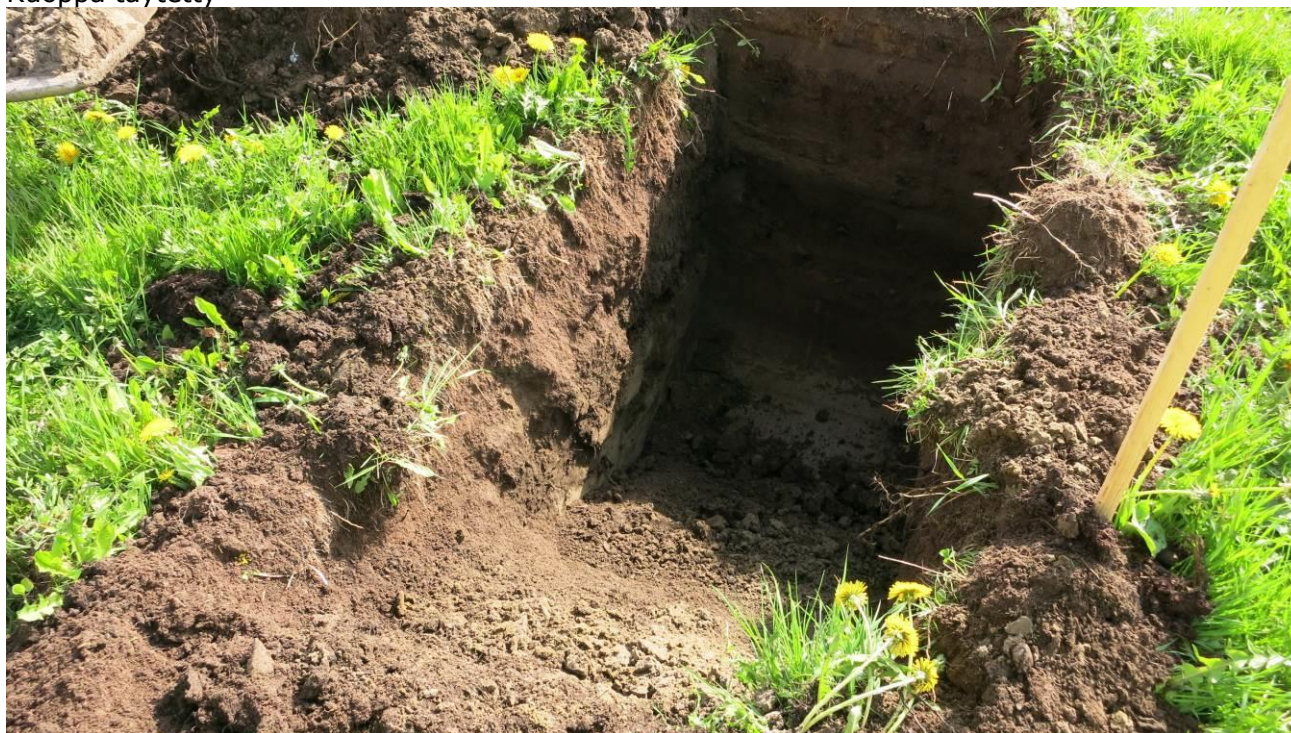
NÄYTETUNNUS: 2.1

Nro	Syvyys, m	Kosteus (1...5)	Pilaantuneisuus (1...5)	T/L	Kuvaus
1	0,0-0,2	3	1	T	Pinnassa kasvillisuus. Ei merkkejä pilaantuneisuudesta
2	0,2-0,4	3	1	T	Kompostikerros n. 30-40 cm syvyydellä
3	0,4-1,0	2/3	1	T	Ei merkkejä pilaantuneisuudesta

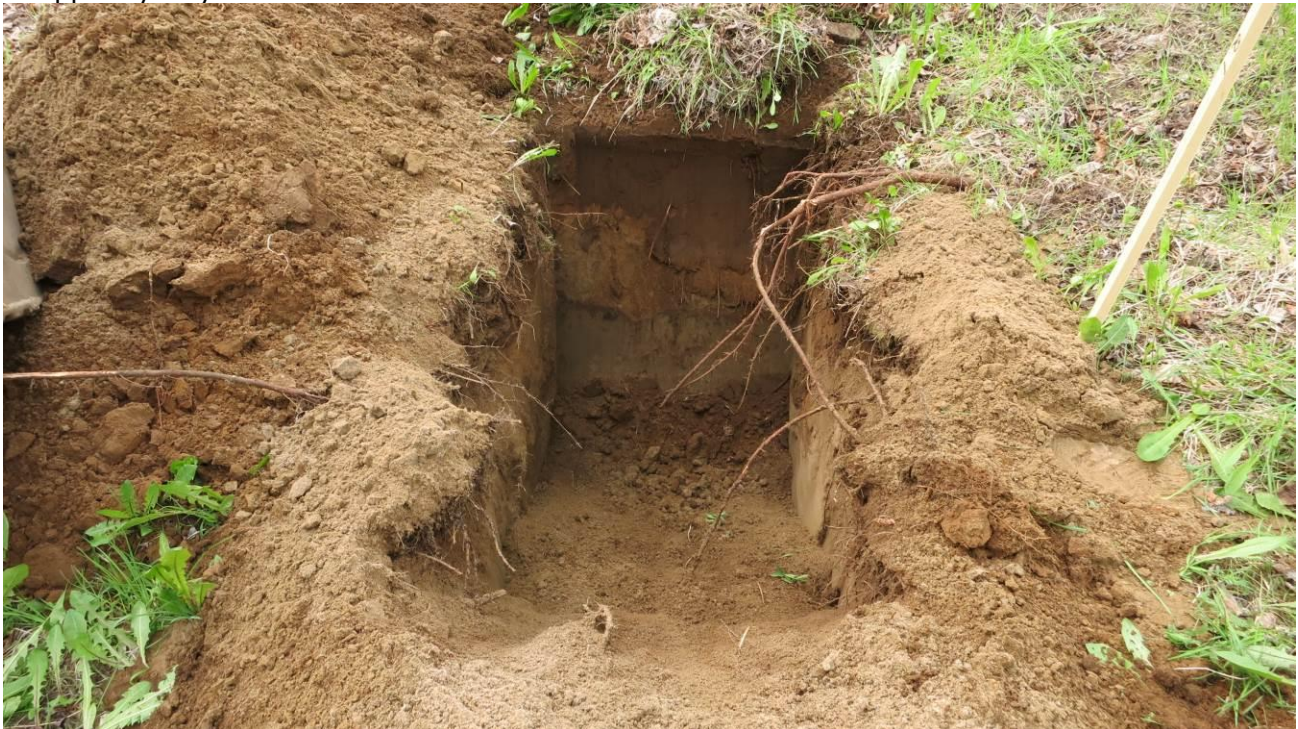
NÄYTETUNNUS: 2.2

Nro	Syvyys, m	Kosteus (1...5)	Pilaantuneisuus (1...5)	T/L	Kuvaus
1	0,0-0,2	2/3	1	T	Pinnassa kasvillisuus. Ei merkkejä pilaantuneisuudesta
2	0,2-0,4	2/3	1	T	Hm/Hk raja n. 0.3 m
3	0,4-1,0	2	1	T	Ei merkkejä pilaantuneisuudesta

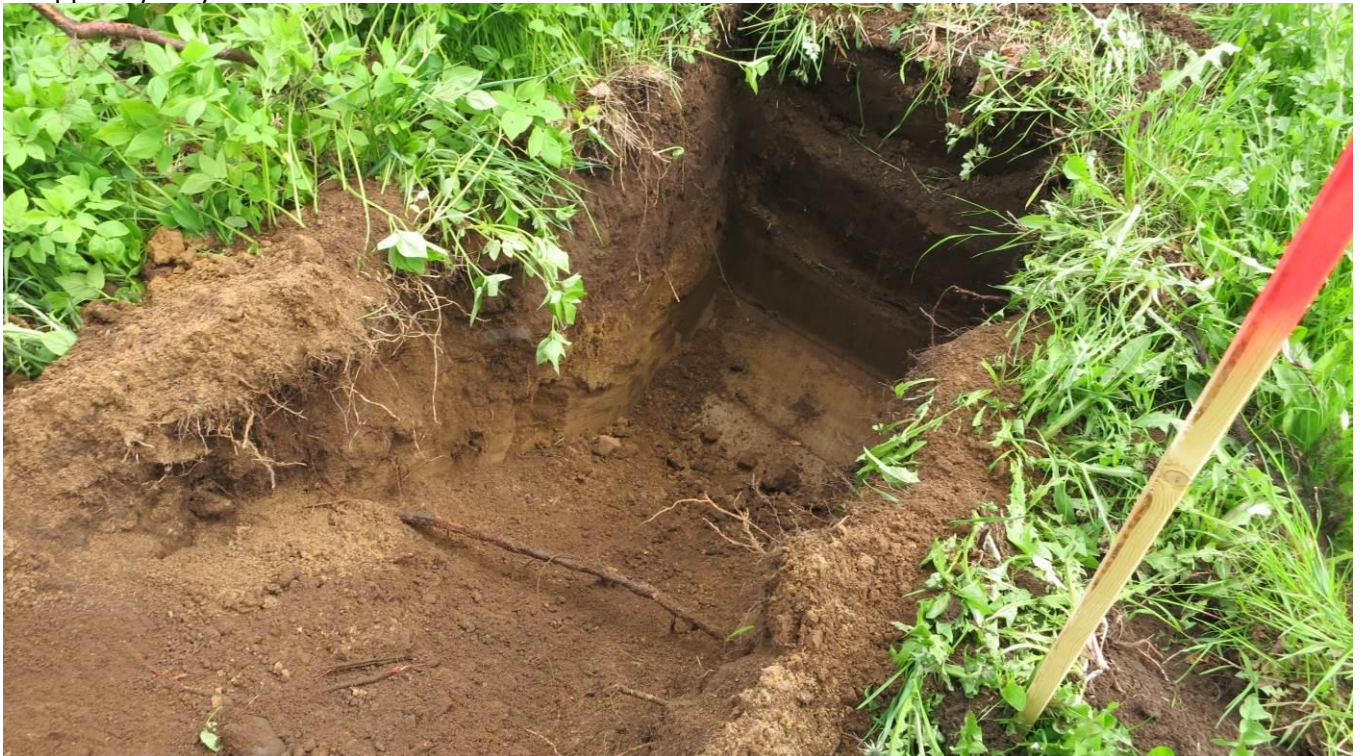
NÄYTETUNNUS: 2.3

Nro	Syvyys, m	Kosteus (1...5)	Pilaantuneisuus (1...5)	T/L	Kuvaus
1	0,0-0,2	3	1	T	Kasvillisuus pinnassa. Ei merkkejä pilaantuneisuudesta.
2	0,2-0,4	3	1	T	Ei merkkejä pilaantuneisuudesta
3	0,4-1,0	2/3	1	T	hHk/Hk -rajakerros n. 0.8 m syvyydellä

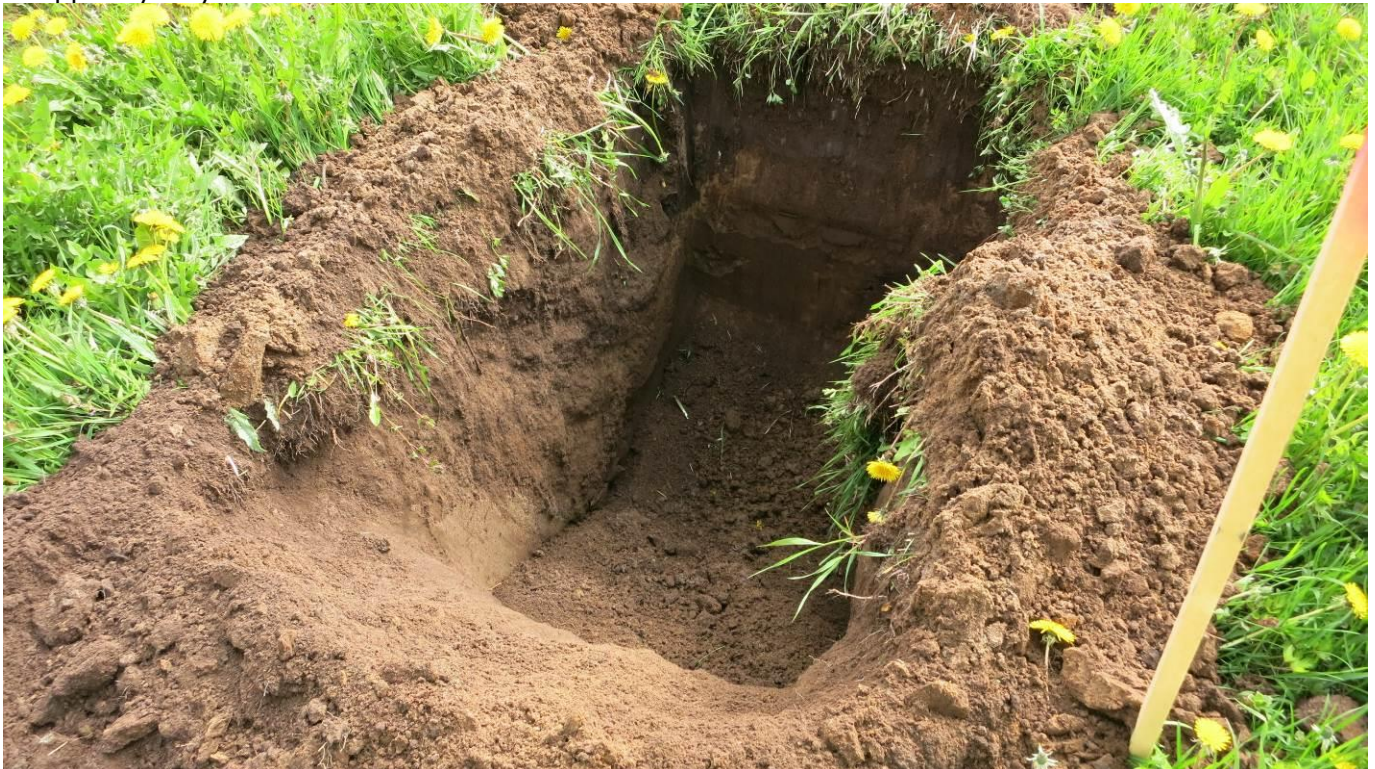
NÄYTETUNNUS: 2.4

Nro	Syvyys, m	Kosteus (1...5)	Pilaantuneisuus (1...5)	T/L	Kuvaus
1	0,0-0,2	3	1	T	Pinnassa kasvillisuus. Ei merkkejä pilaantuneisuudesta.
2	0,2-0,4	3	1	T	Ei merkkejä pilaantuneisuudesta.
3	0,4-1,0	2	1	T	Ei merkkejä pilaantuneisuudesta.

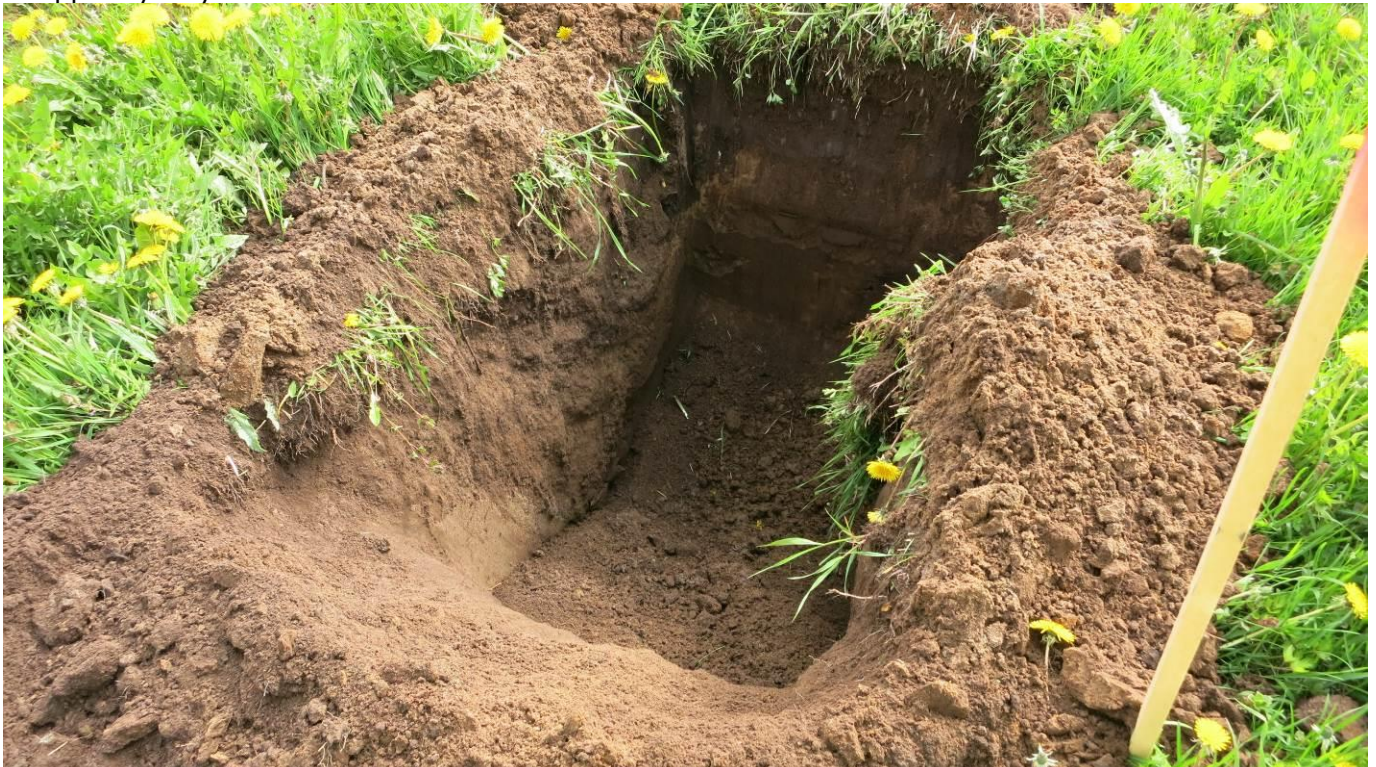
NÄYTETUNNUS: 3.1

Nro	Syvyys, m	Kosteus (1...5)	Pilaantuneisuus (1...5)	T/L	Kuvaus
1	0,0-0,2	3	1	T	Pinnassa kasvillisuus. Ei merkkejä pilaantuneisuudesta.
2	0,2-0,4	3	1	T	Ei merkkejä pilaantuneisuudesta.
3	0,4-1,0	2	1	T	Ei merkkejä pilaantuneisuudesta.

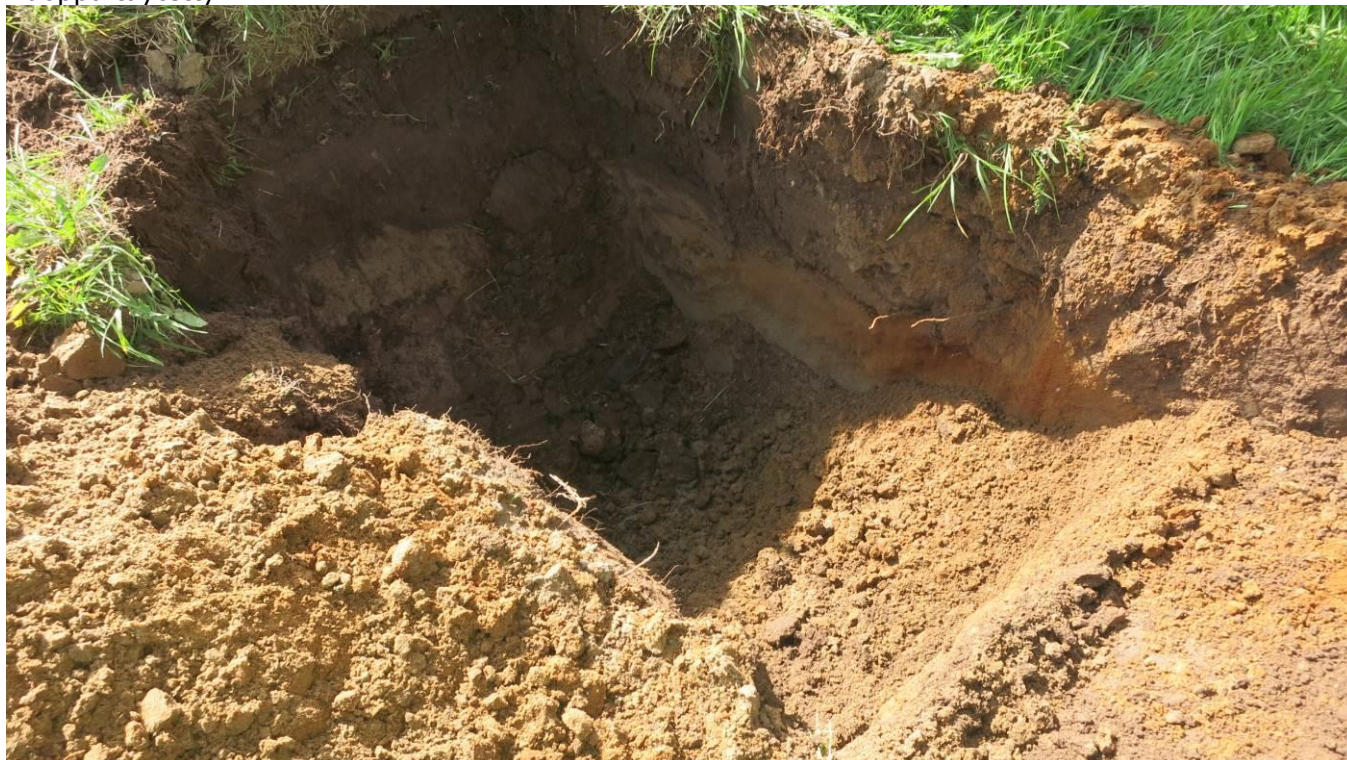
NÄYTETUNNUS: 3.2

Nro	Syvyys, m	Kosteus (1...5)	Pilaantuneisuus (1...5)	T/L	Kuvaus
1	0,0-0,2	3	1	T	Pinnassa kasvillisuus. Ei merkkejä pilaantuneisuudesta
2	0,2-0,4	3	1	T	Hm/hHt-rajakerros n. 0.3 m. Ei merk. pilaantuneisuudesta
3	0,4-1,0	3	1	T	hHt/Hk-rajakerros n. 0.8 m. Ei merk. pilaantuneisuudesta.

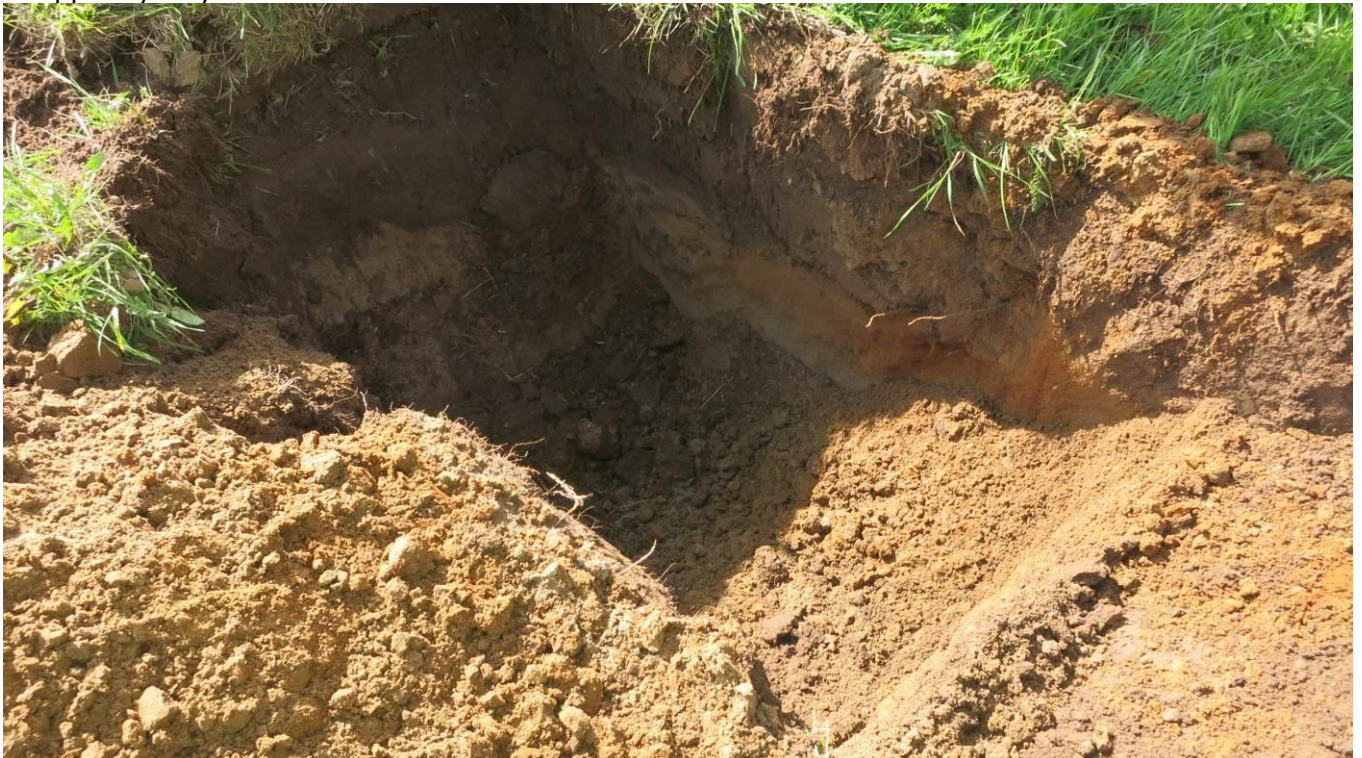
NÄYTETUNNUS: 3.3

Nro	Syvyys, m	Kosteus (1...5)	Pilaantuneisuus (1...5)	T/L	Kuvaus
1	0,0-0,2	3	1	T	Pinnassa kasvillisuus. Ei merkkejä pilaantuneisuudesta
2	0,2-0,4	3	1	T	Ei merkkejä pilaantuneisuudesta
3	0,4-1,0	3	1	T	Ei merkkejä pilaantuneisuudesta

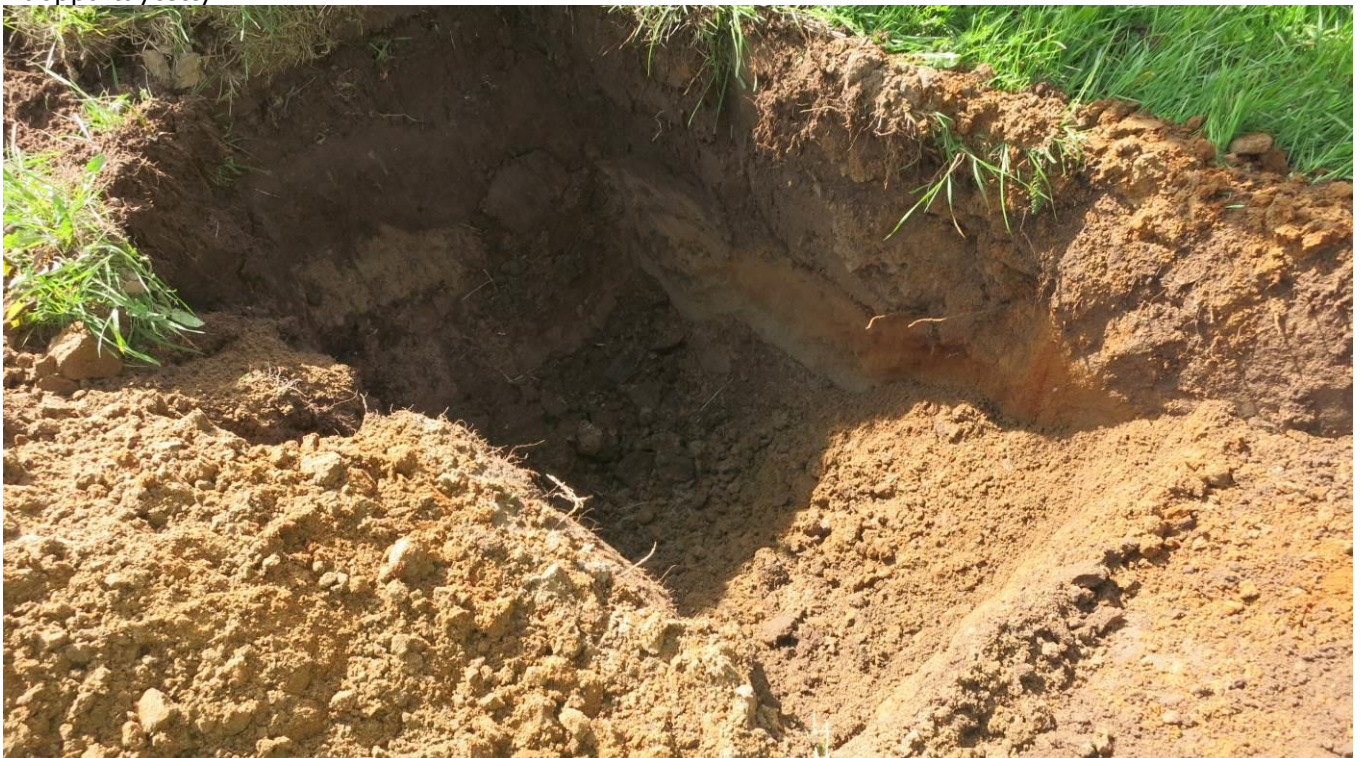
NÄYTETUNNUS: 3.4

Nro	Syvyys, m	Kosteus (1...5)	Pilaantuneisuus (1...5)	T/L	Kuvaus
1	0,0-0,2	3	1	T	Pinnassa kasvillisuus. Ei merkkejä pilaantuneisuudesta
2	0,2-0,4	3	1	T	Ei merkkejä pilaantuneisuudesta
3	0,4-1,0	3	1	T	Ei merkkejä pilaantuneisuudesta

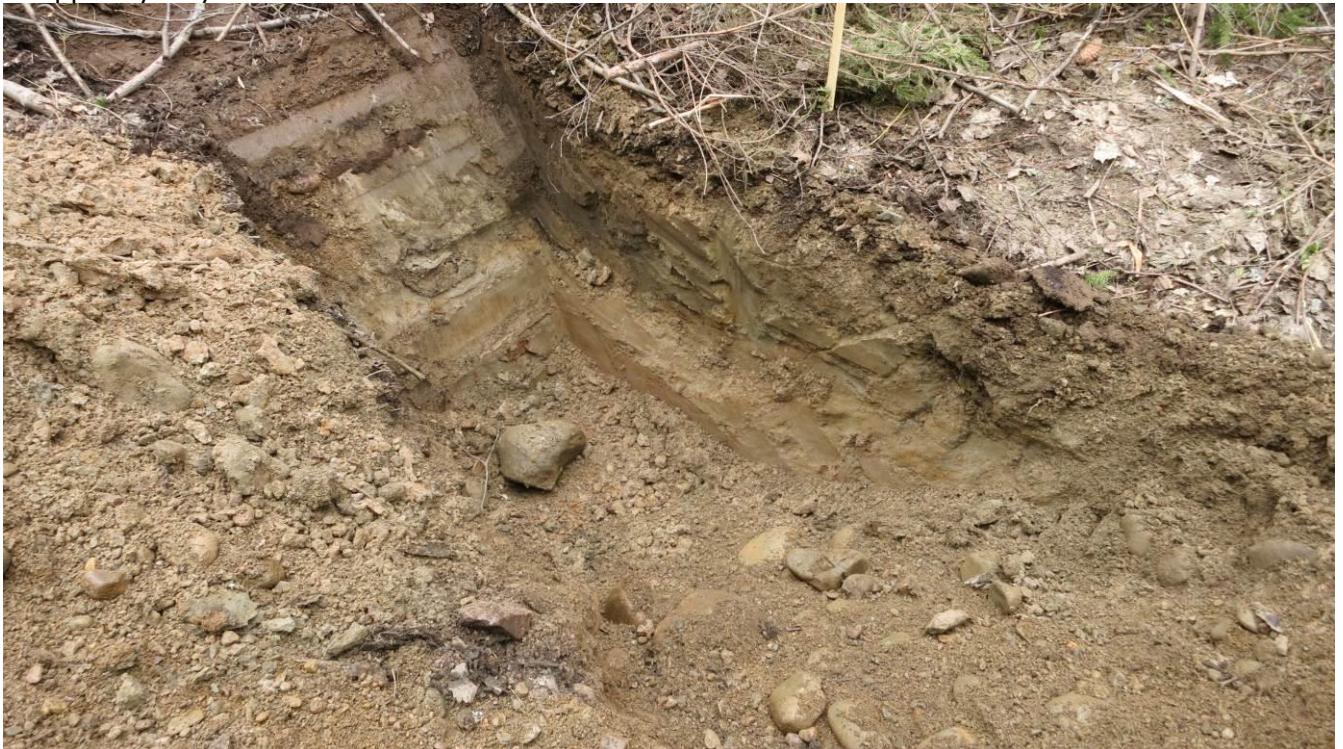
NÄYTETUNNUS: 4.1

Nro	Syvyys, m	Kosteus (1...5)	Pilaantuneisuus (1...5)	T/L	Kuvaus
1	0,0-0,2	3	1	T	Tien/kävelyraitin vieressä, osittain tienrakenteita näytteessä
2	0,2-0,4	3	1/2	T	Osittain tienpohjaa
3	0,4-1,0	3	1/2	T	Osittain tienpohjaa

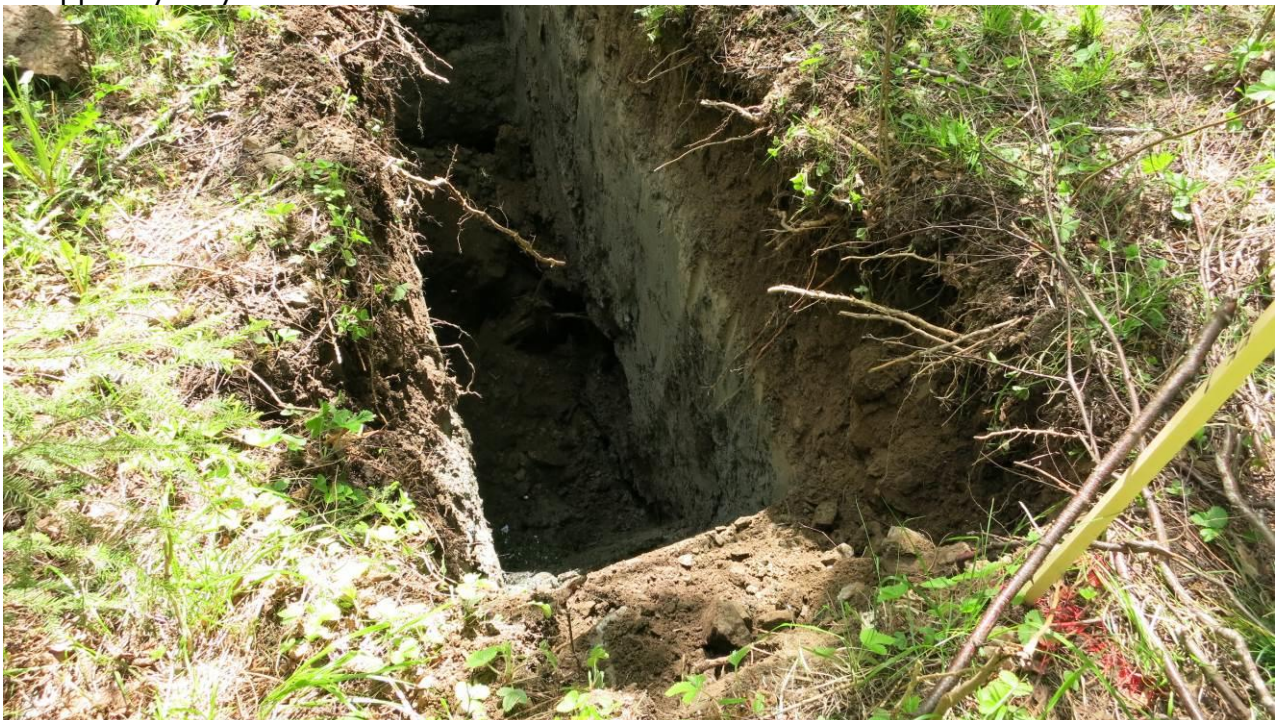
NÄYTETUNNUS: KK2

Nro	Syvyys, m	Kosteus (1...5)	Pilaantuneisuus (1...5)	T/L	Kuvaus
1	0,0-0,9	2	1	T	Pinnassa kasv. + Hm-kerros
2	0,9-2,0	3	1	T	Sinistä savea
3	2,0-3,3	4	1	T	Sinistä savea. Vettä virtaa kaivantoon 2.7 m syvyydeltä
4	3,3-4,5	4	1	L	Vanhaa metsänpohjaa.

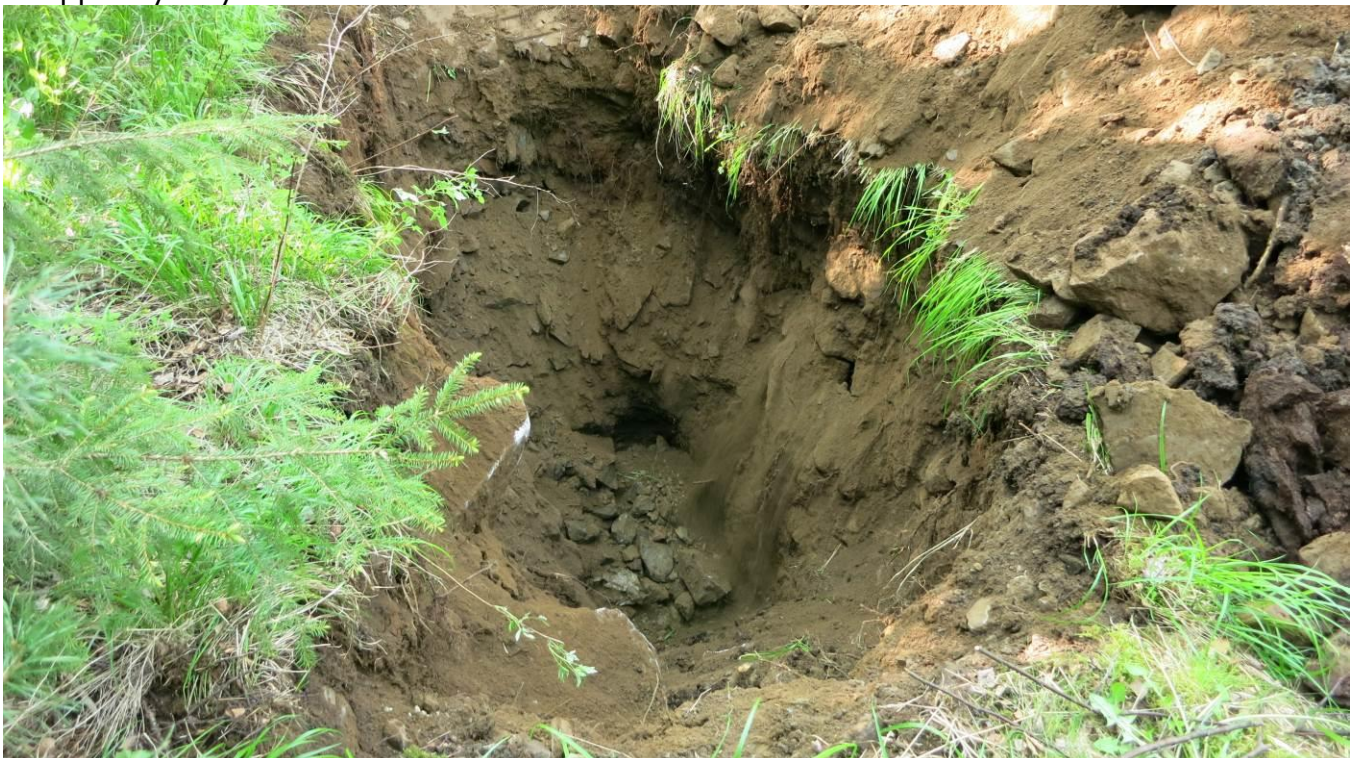
NÄYTETUNNUS: KK3

Nro	Syvyys, m	Kosteus (1...5)	Pilaantuneisuus (1...5)	T/L	Kuvaus
1	0,0-0,9	2	1	T	Ei merkkejä pilaantuneisuudesta
2	0,9-2,0	3	1/2	T	Täytössä mukana mm. peltiä, pullo
3	2,0-3,0	3	1	T	Ei merkkejä pilaantuneisuudesta
4	3,0-3,3	3	1	L	Vanha metsänpohj: seassa osittain maatumeneita kantoja yms

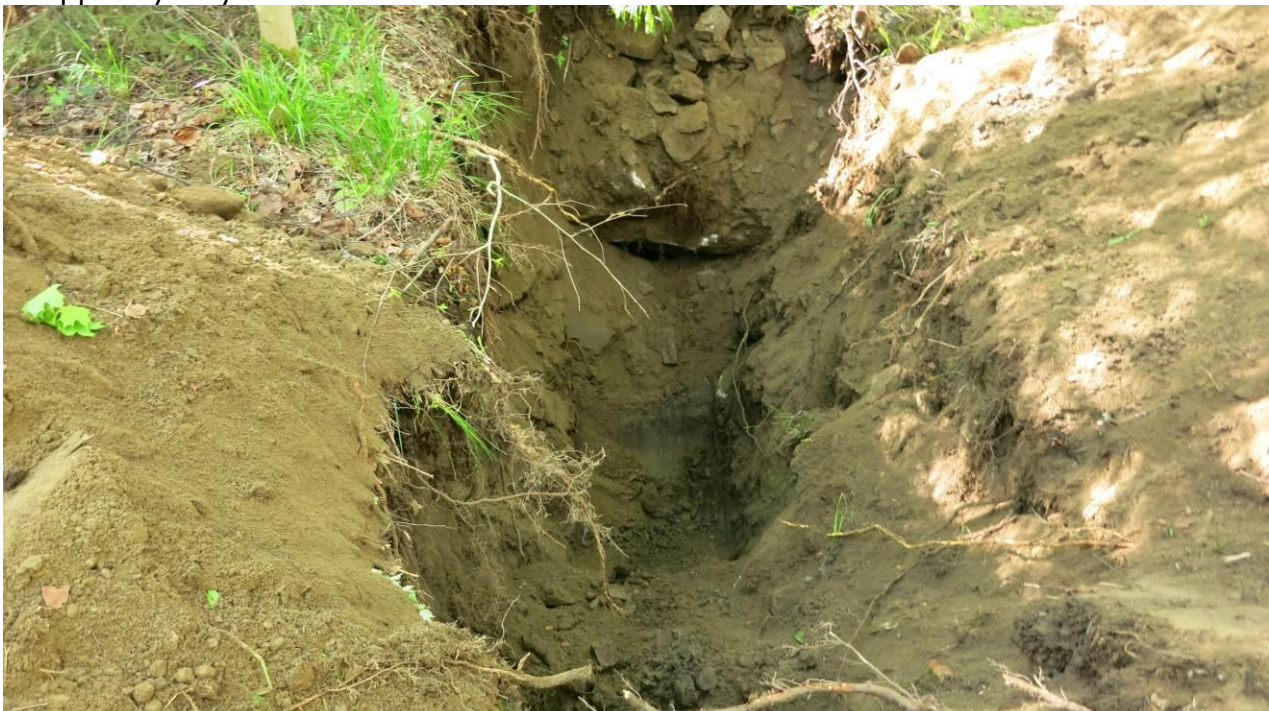
NÄYTETUNNUS: KK5

Nro	Syvyys, m	Kosteus (1...5)	Pilaantuneisuus (1...5)	T/L	Kuvaus
1	0,0-1,0	2	1	T	Pinnassa kasvillisuus.
2	1,0-2,0	2	1/2	T	Täytteessä mukana hieman betonia, styroksia
3	2,0-2,5	2	1	T	Ei merkkejä pilaantuneisuudesta
4	2,5-2,7	3	1	L	Vanhaa metsänpohjaa

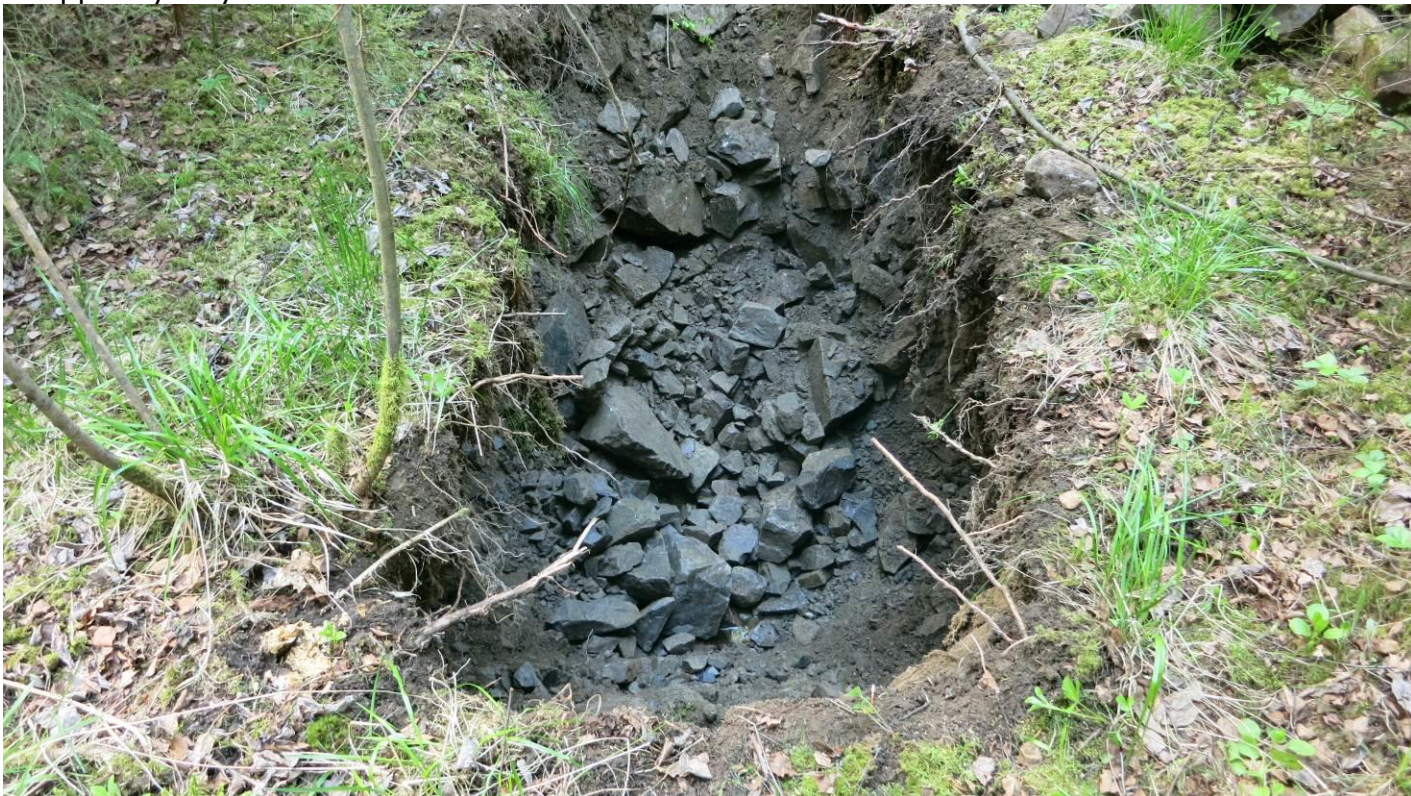
NÄYTETUNNUS: KK6

Nro	Syvyys, m	Kosteus (1...5)	Pilaantuneisuus (1...5)	T/L	Kuvaus
1	0,0-1,0	2	1	T	Pinnassa kasvillisuus. Pääosin kivitäyttöä, näytteet eivät ole täysin edustavia.
2	1,0-2,0	2	1	T	Pääosin kivitäyttöä, näytteet eivät ole täysin edustavia.
3	2,0-2,5	3	1	T	Pääosin kivitäyttöä, näytteet eivät ole täysin edustavia.

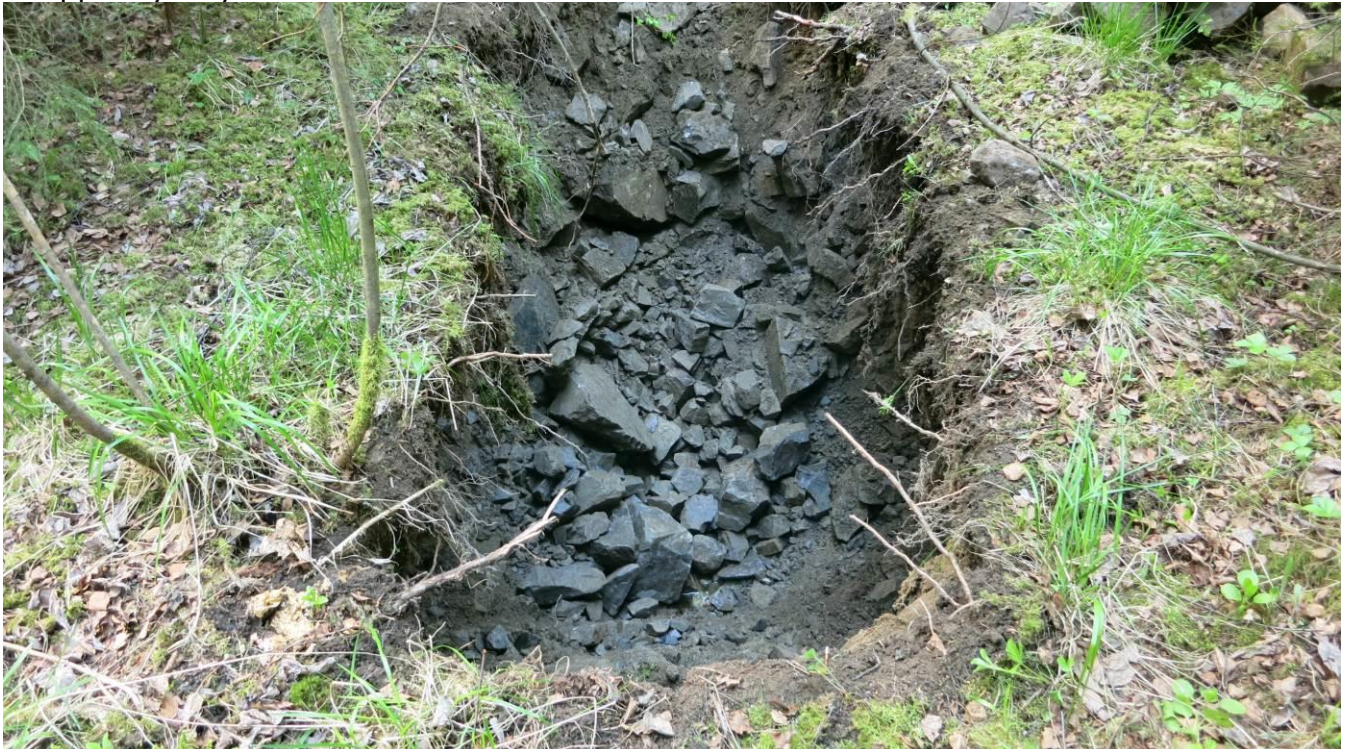
NÄYTETUNNUS: KK7

Nro	Syvyys, m	Kosteus (1...5)	Pilaantuneisuus (1...5)	T/L	Kuvaus
1	0,0-1,0	2	3	T	Pinnassa kasvillisuus. Täytteessä mukana betonia, harjaterästä, metallia, styroksia
2	1,0-2,0	1	3	T	Ei merkkejä pilaantuneisuudesta.
3	2,0-3,0	1	3	T	Ei merkkejä pilaantuneisuudesta.
4	3,0-3,5	1	3	T	Sinistä savea. Ei merkkejä pilaantuneisuudesta.

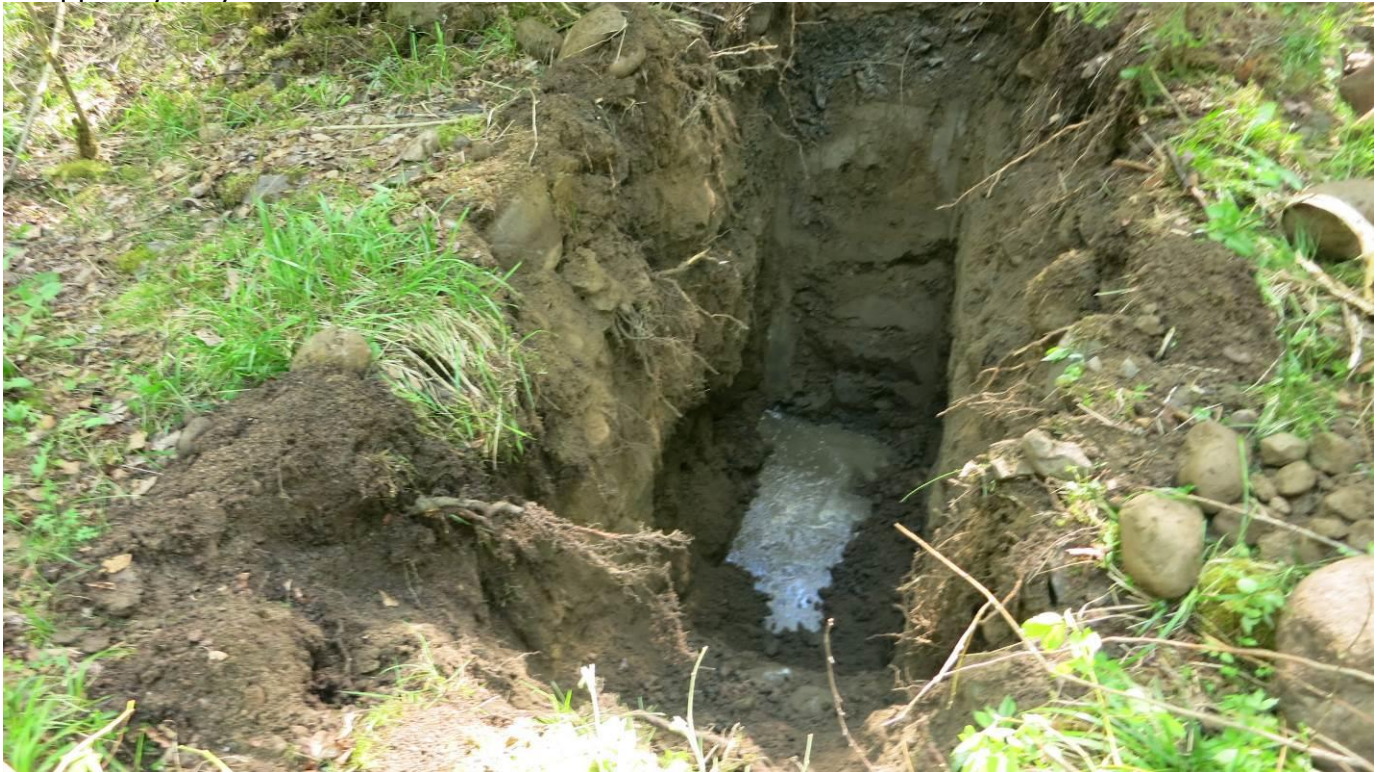
NÄYTETUNNUS: KK8

Nro	Syvyys, m	Kosteus (1...5)	Pilaantuneisuus (1...5)	T/L	Kuvaus
1	0,0-1,0	2	1/2	T	Pinnassa kasvillisuus. Ei merkkejä pilaantuneisuudesta.
2	1,0-2,0	2	1	T	Ei merkkejä pilaantuneisuudesta
3	2,0-2,7	4	1	T	Ei merkkejä pilaantuneisuudesta. 2.6 m syvyydeltä kaivantoon alkoi virtaamaan vettä voimakkaasti

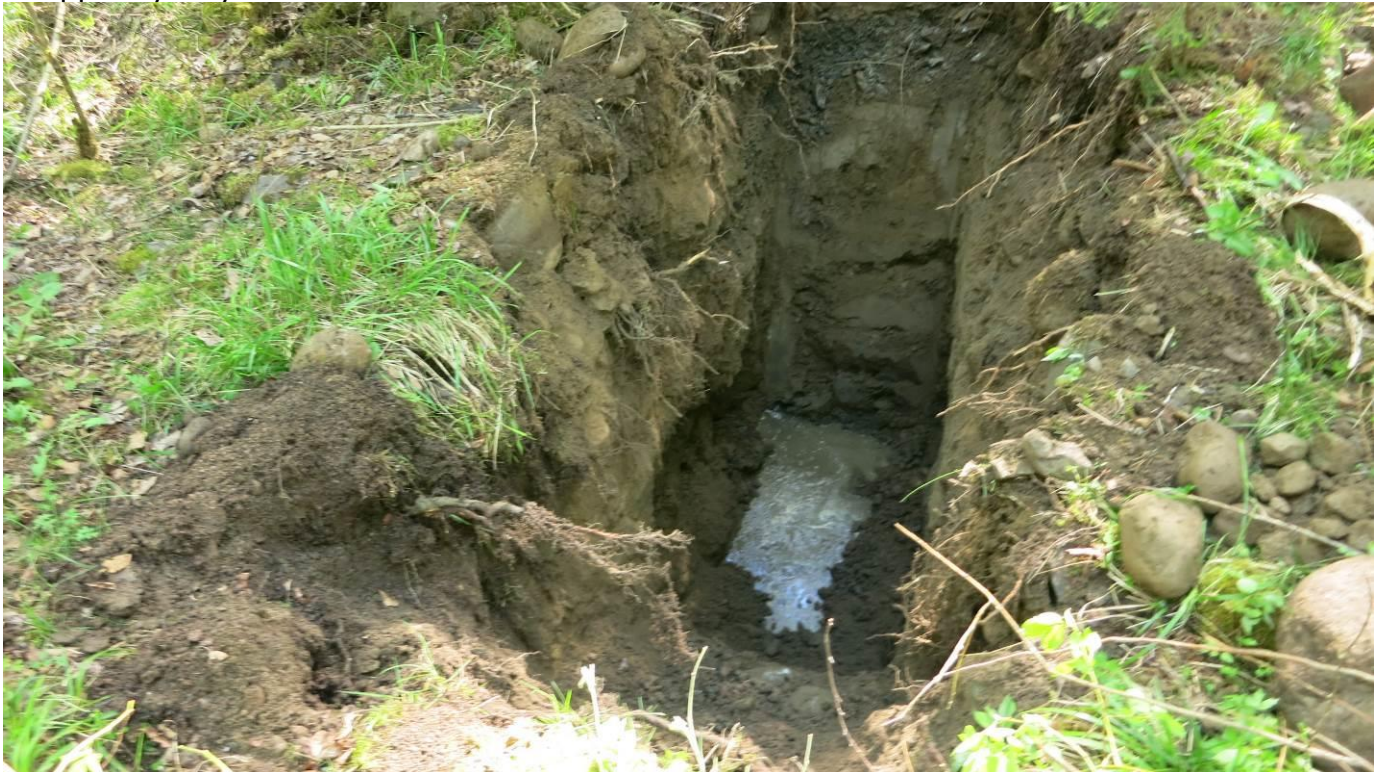
NÄYTETUNNUS: KK9

Nro	Syvyys, m	Kosteus (1...5)	Pilaantuneisuus (1...5)	T/L	Kuvaus
1	0,0-1,0	2	1	T	Pinnassa kasvillisuus. Ei merkkejä pilaantuneisuudesta.
2	1,0-2,0	2	1	T	Ei merkkejä pilaantuneisuudesta.
3	2,0-2,8	5	1	T	Ei merkkejä pilaantuneisuudesta. Vettä alkoi virtaamaan kaivantoon 2.3 m syvyydestä.

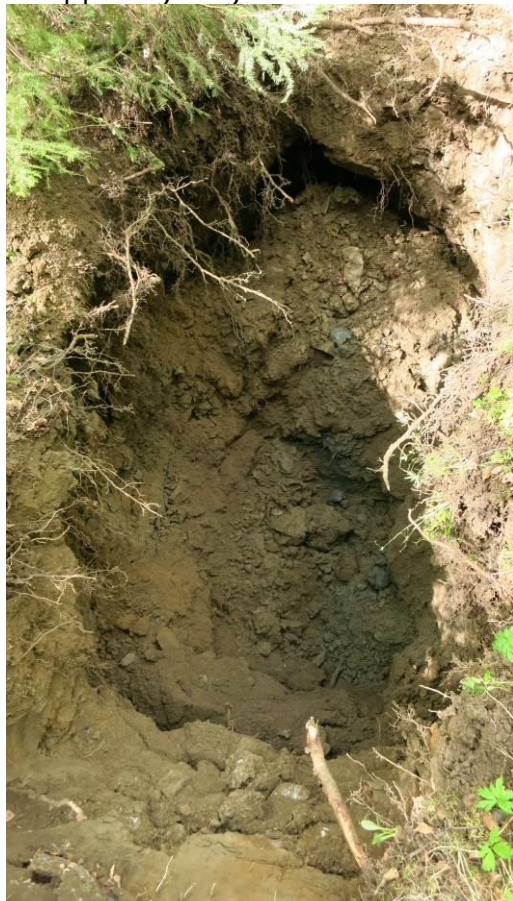
NÄYTETUNNUS: KK10

Nro	Syvyys, m	Kosteus (1...5)	Pilaantuneisuus (1...5)	T/L	Kuvaus
1	0,0-1,0	2	1	T	Pinnassa kasvillisuus. Ei merkkejä pilaantuneisuudesta.
2	1,0-2,0	4	1	T	Ei merkkejä pilaantuneisuudesta. Vettä virtaa koekuoppaan n. 2 metrin syvyydeltä maamassojen välistä
3	2,0-2,7	4	1	T	Sinistä savea. Koekuoppa alkoi sortumaan reunoilta. Ei merkkejä pilaantuneisuudesta.
