IIDESJÄRVENPUISTO
YLEISSUUNNITELMA
1:2000 (A2)

IIDESJÄRVENPUISTO

**YLEISSUUNNITELMAN
PAIKANNUSKARTTA -
NYKYTILA 1:2000 (A2)**

IIDESJÄRVENPUISTO
YLEISSUUNNITELMAN
PAKANNUSKARTTA -
SUUNNITELMA 1:2000 (A2)

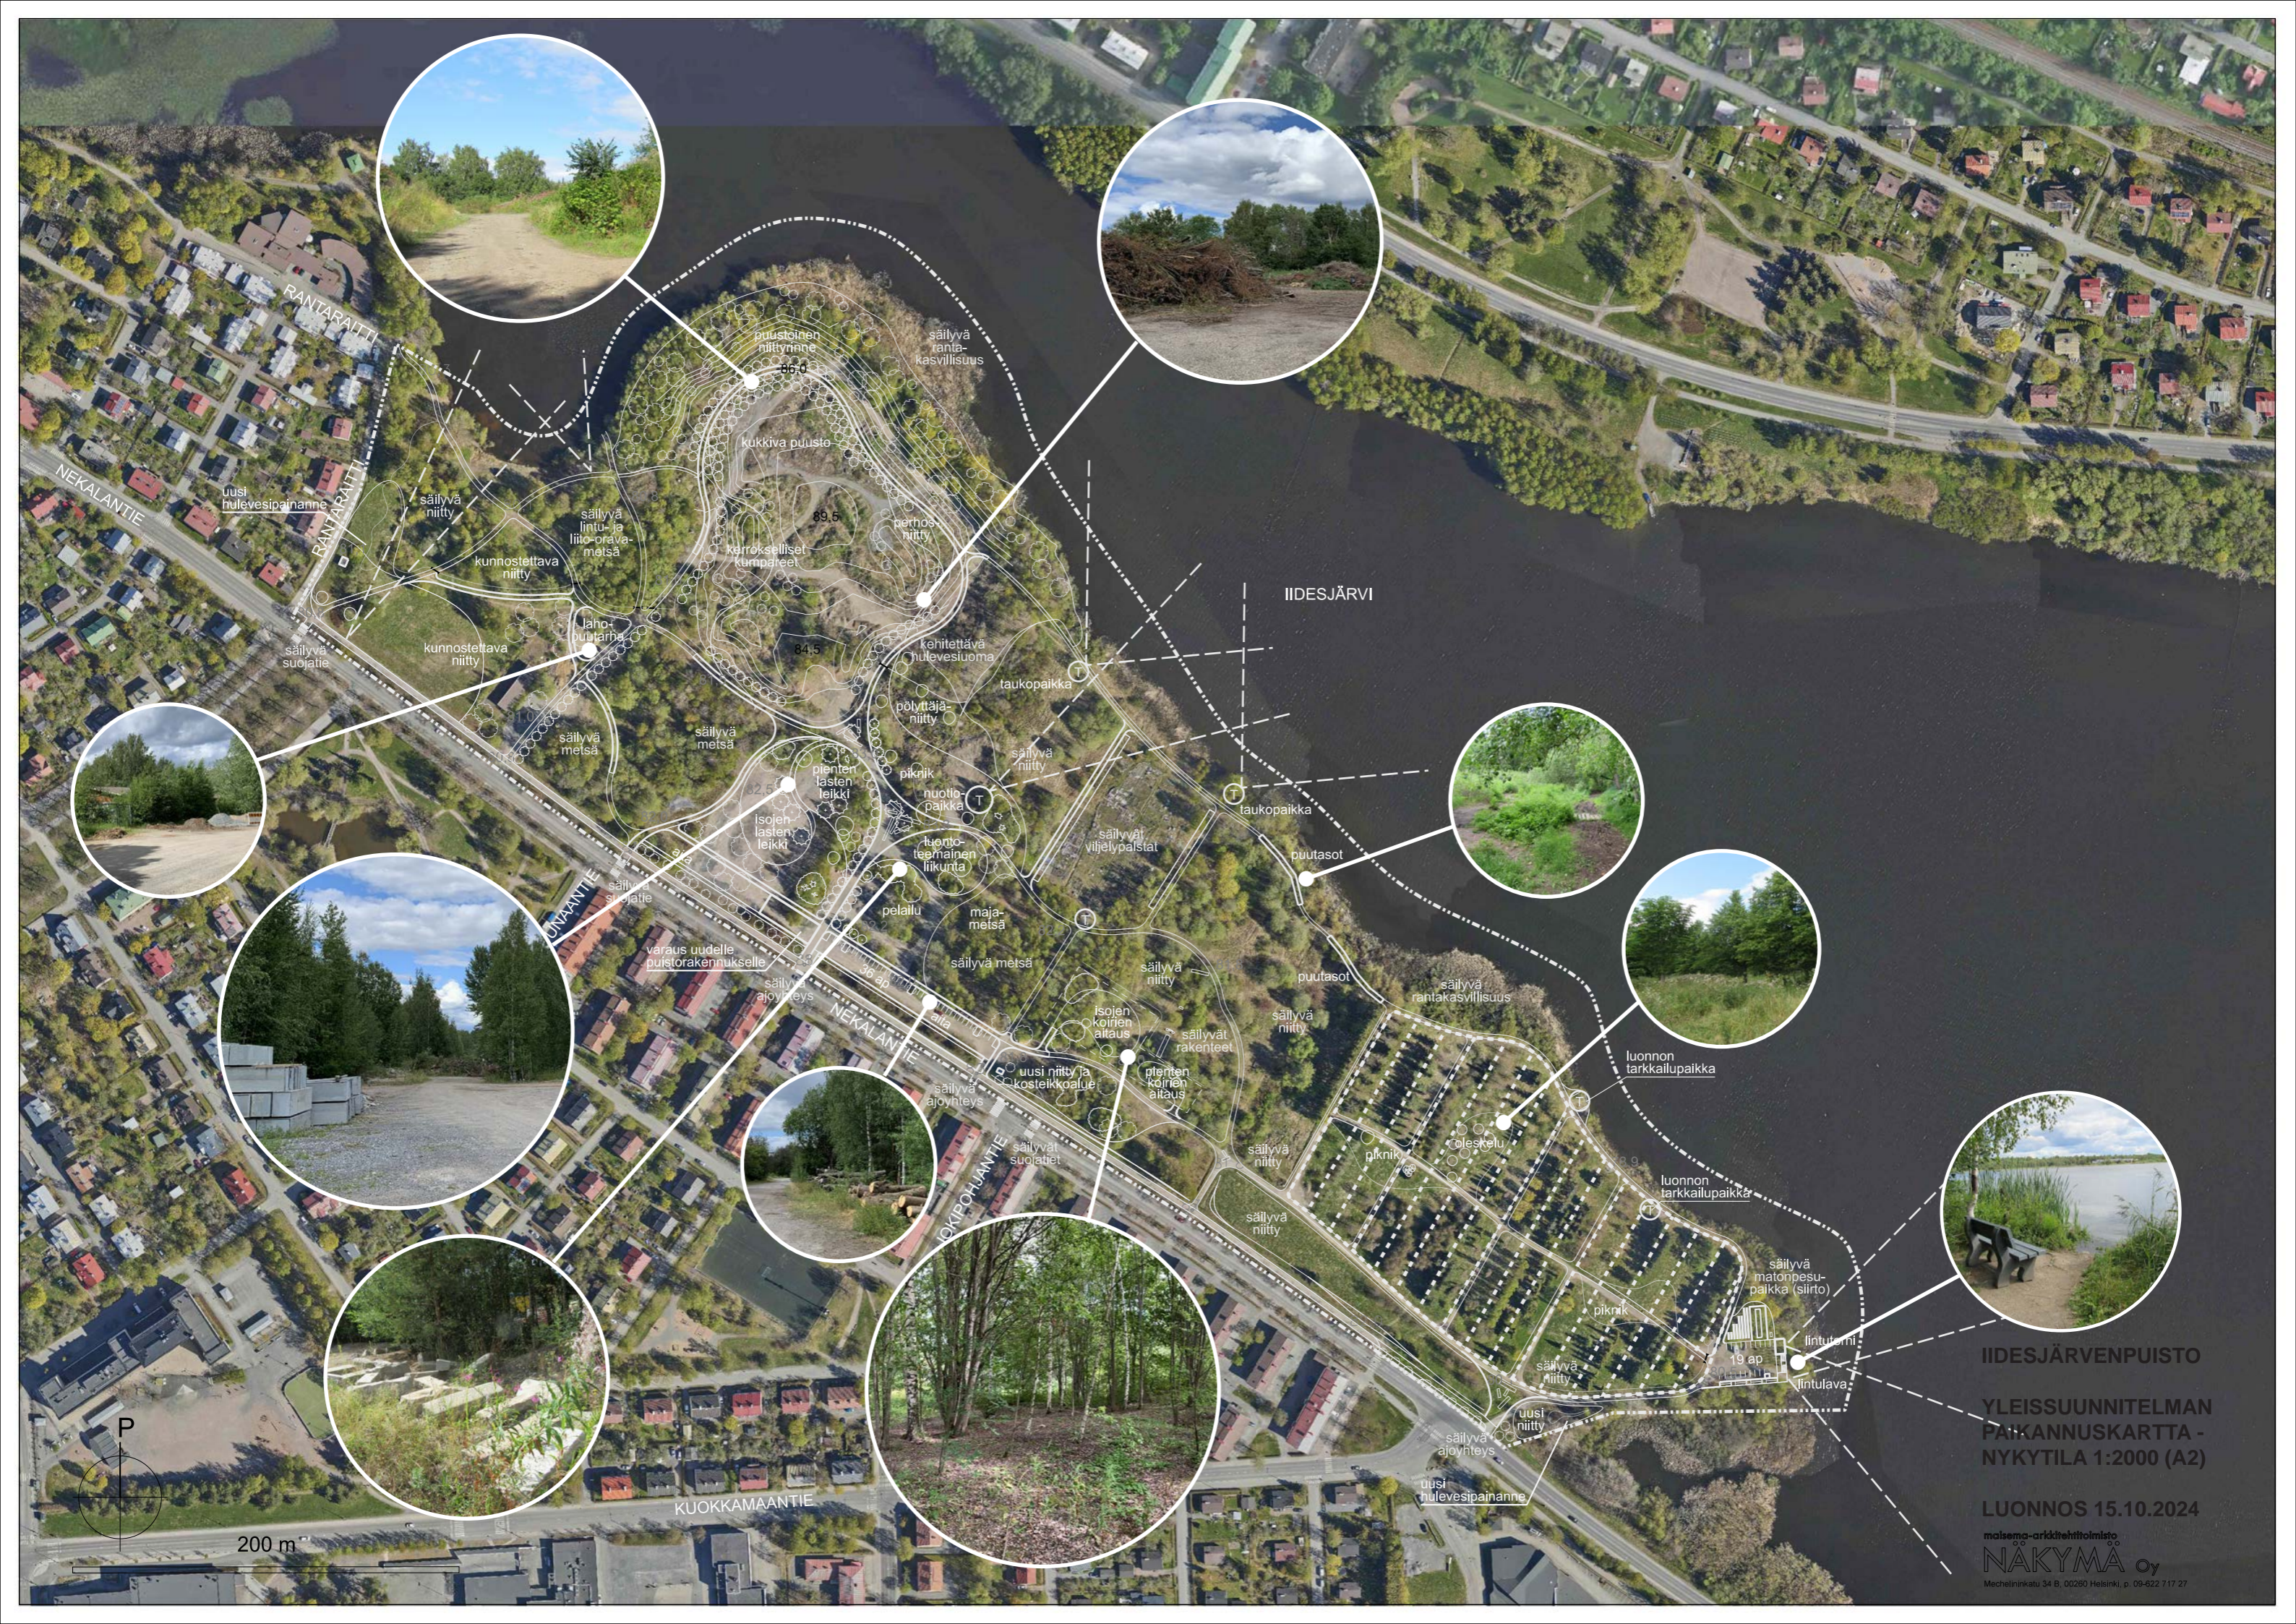
Kunnostuksen laajuus on esitetty katkoviivalla. Toteutuksessa on päädytty vaihtoehtoon, jossa rantaluiska kevennetään ja alue peitetään. (Sitowise, 2022)

HULEVEDET
Tämän yleissuunnitelman kanssa samanaikaisesti on laadittu hulevesien hallintasuunnitelma. Uutena rakenteena on esitetty maanalaista hulevesien käsittely- ja viivytysrakennetta puiston pohjoisosaan. (Sitowise, 2021)

Yleissuunnitelmassa on esitetty muutosalueille sijoittuvat toimenpiteet. Muutosalueiden ulkopuoliset alueet säilyvät.

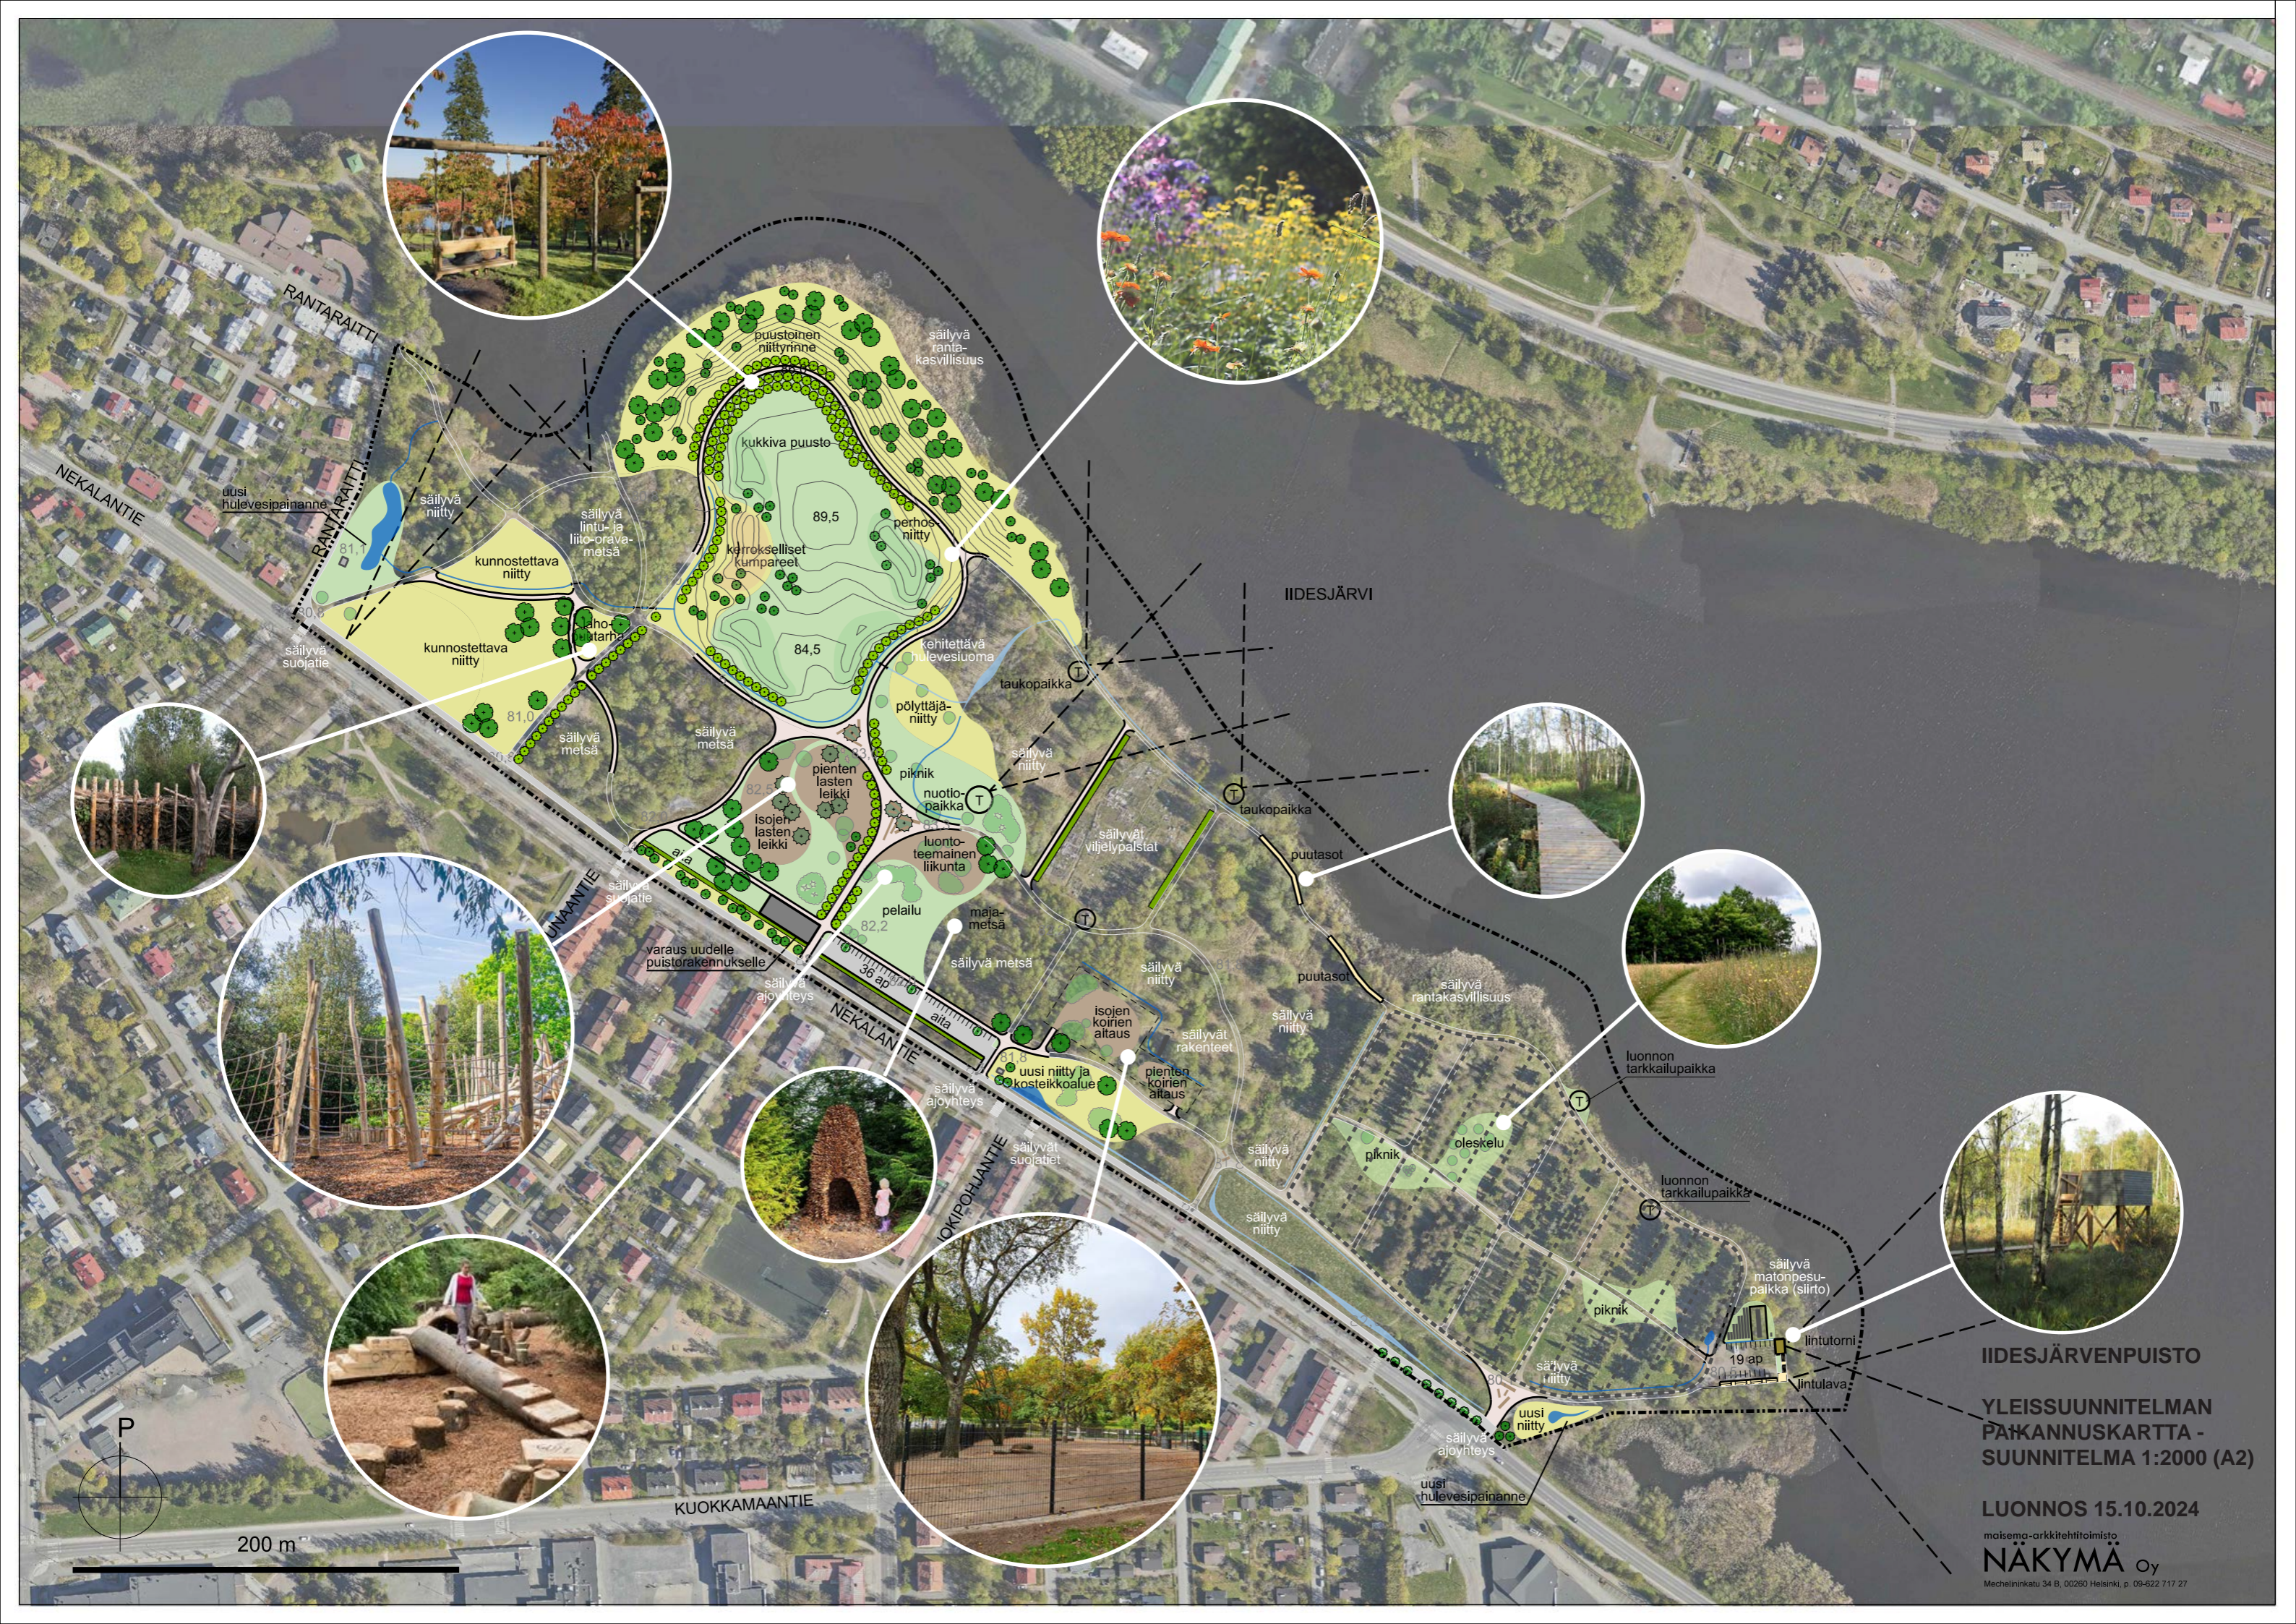
→ Koska puiston suunnittelun yhtenä lähtökohtana on ollut säilyttää viheralueen nykytilaa, on uusien toimintojen sijoittelussa pyritty hyödyntämään ensisijaisesti alueita, jotka joka tapauksessa muuttuvat:

- kunnostettavan kaatopaikan alue
- pilaantuneiden maiden kunnostusalueet
- varikkoalueen käytöstä vapautuva alue
- purettavan huoltorakennuksen alue
- alueet, joilta poistetaan vieraslajeja
