KAARILAN AUKION YMPÄRISTÖ

Maisemahistorian ja rakennetun ympäristön selvitys

SITOWISE

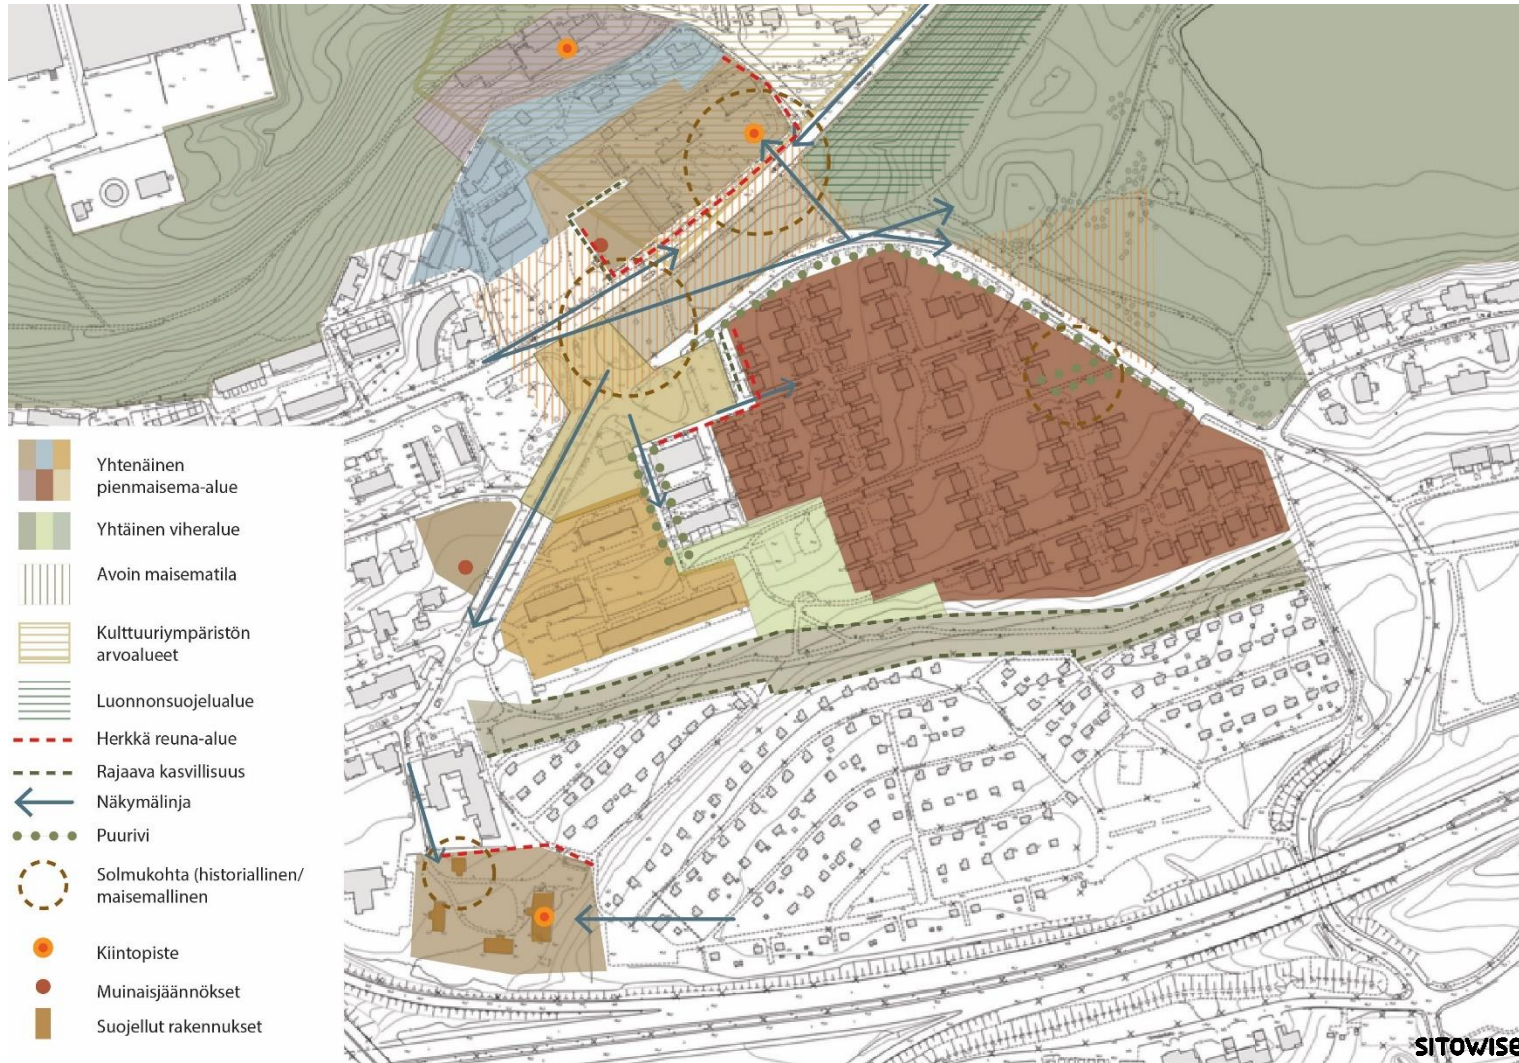
Kuva 20. Maisematilojen tyypittely. Rakentamisen aikakaudet näkyvät voimakkaasti alueen sisäisissä pienmaisemissa. Pienmaisemakokonaisuuksia muodostuu esimerkiksi Puisto-Kaarilan alueelle ja aukiolta kohti Raholan kartanoa.

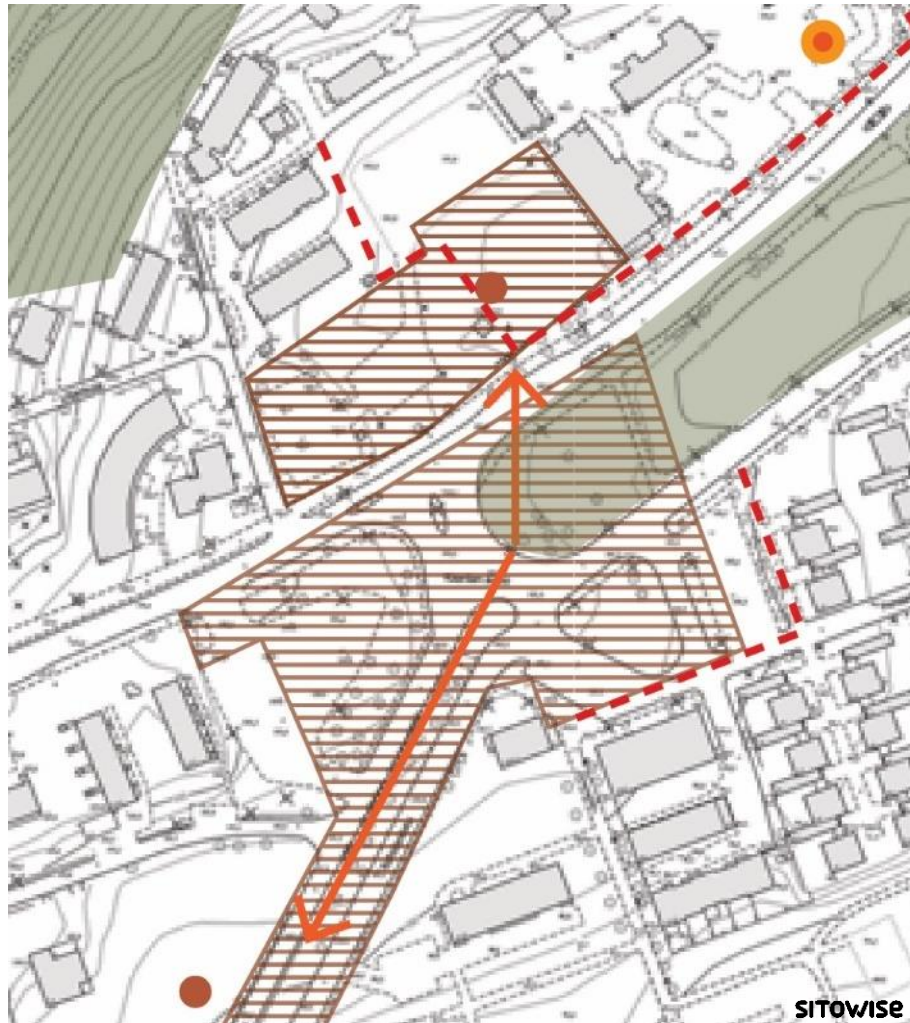
Kuva 38. Muutosten kestävien alueiden kartta, suurennos aukion alueesta. Kaarilan aukion ympäristö on toiminnallista muutosta kestävä alue, joka tulee säilyttää avoimena.

Aukio itsessään kestää myös hyvin toiminnallista muutosta. Se on nykyisellään liikennealuetta, jolta puuttuu aukiomainen leima. Sen kulttuurihistoriallinen merkitys korostuu sen aukeassa luonteessa. Aukion rajautuminen itään ja kaakkoon Puisto-Kaarilan pientaloalueeseen tulee kuitenkin tarkastella pientalojen arvojen mukaisesti. Aukion nurmialue ja tätä ympäröivät pysäköinti- sekä liikennealueet kestävätkin toiminnallista muutosta. Aukion avoin tila mahdollistaa keskeisten näkyminen muodostumisen ja se toimii solmukohtana etenkin Nokiantietä kuljettaessa.

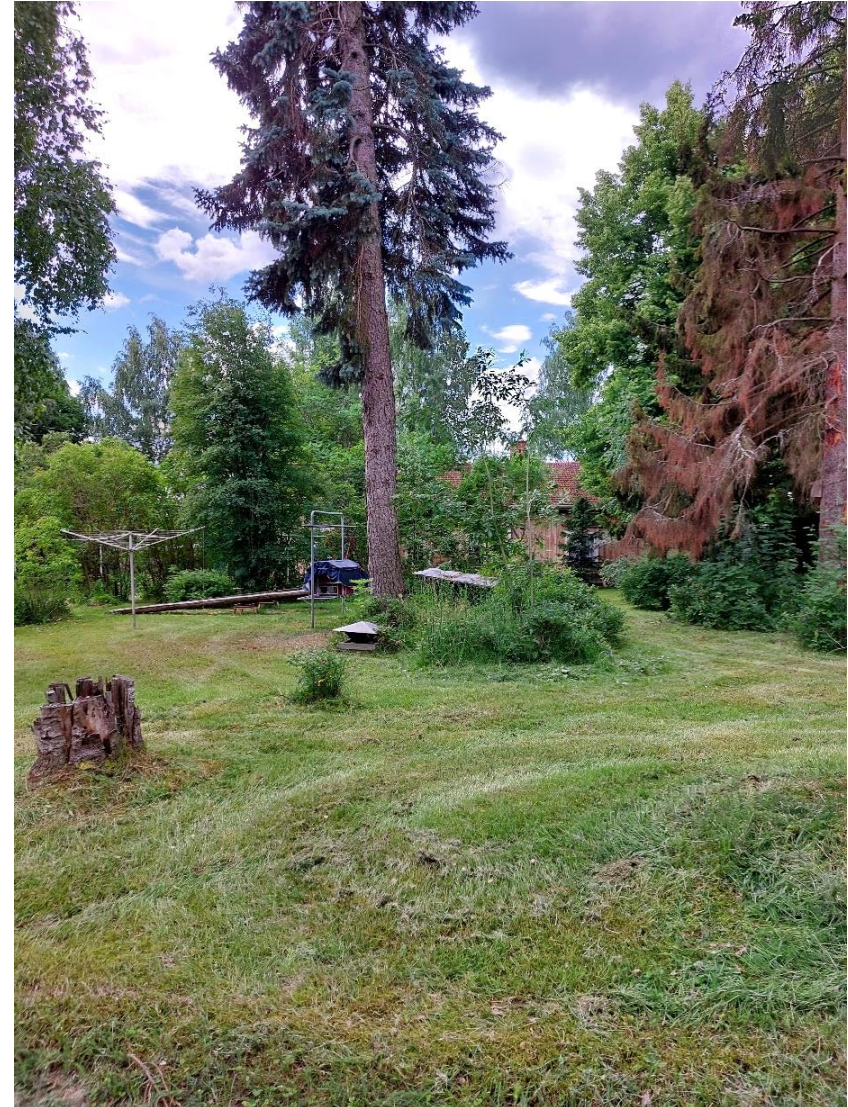
Kuva 93. Pihapuistikko, arvokkaan piha-alueen kasvillisuus on päässyt rönsyilemään. Takana pilkottaa viljamakasiini.
